**Lyngdal/Byremo - Påkostet  
leilighet med 3 soverom og  
carport. \*Sentral beliggenhet \*God  
standard**

# gnr. 459, bnr. 20, snr. 1

Befaringsdato: 22.01.2025

Rapportdato: 28.01.2025

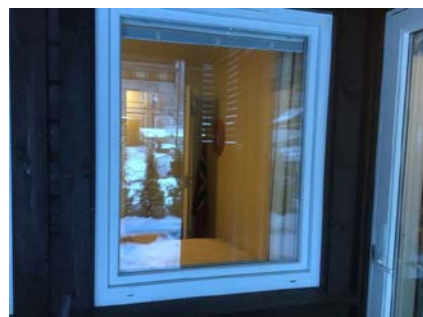
### TG 1 Vinduer

Faste malte trevinduer beslått utvendig med 2 lags glass i stue  
Pvc vinduer med 2 lags glass ellers i leiligheten.

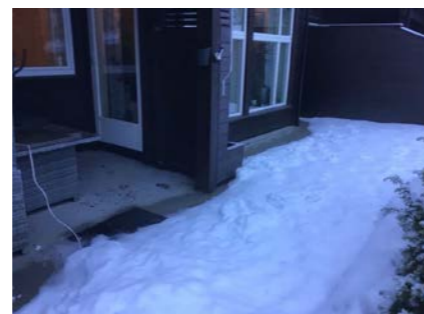
### TG 1 Balkonger, terrasser og rom under balkonger

Støpt plating på mark

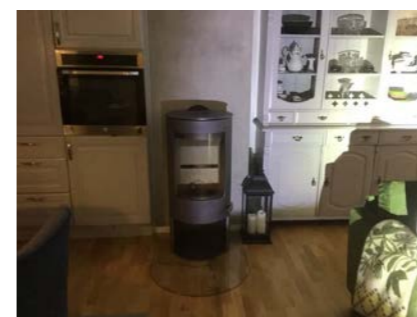
Elementpipe med vedovn i stue.  
Ved inspeksjon av utvendige overflater på pipe og brannmur, ble det ikke registrert sprekker eller riss av betydning.  
For teknisk tilstandsanalyse av pipe og ildsted, henvises det til lokalt brann- og feiervesen

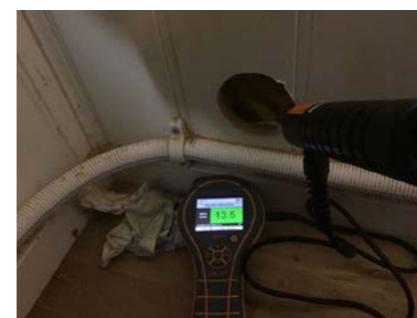
### TG 1 Rom Under Terreng

Punktet må sees i sammenheng med 'Drenering'

Boligen har rom under terreng og kjelleren er innredet. Det er utførende vegger av tre med plater. Utvendig mur av betong.  
Hulltaking er foretatt i utforet vegg på soverom mot øst med ingen avvik registrert, 13,5 vektprosent.

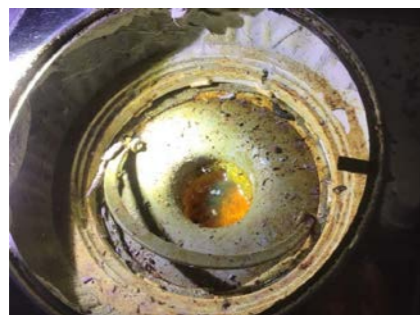
Badet har plastsluk med synlig sluk mansjett under klemring som tettesjikt.  
Det er sluk under dusjkabinett og ved varmtvannstank

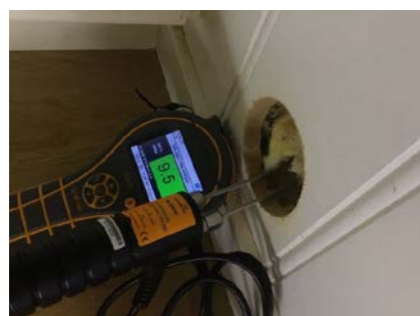
#### TG 1 Tilliggende konstruksjoner våtrom

Hulltaking utført i gang bak dusj.  
Ikke påvist unormale fuktverdier på kontrollert område. 9,5 vektprosent

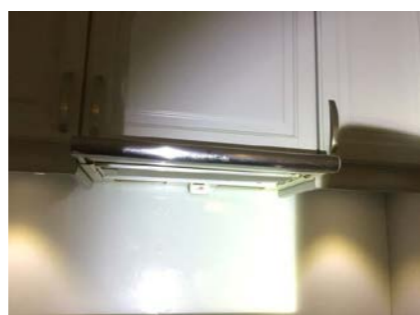
#### TG 1 Avtrekk

Ventilator med utlufting ut.  
Det ble registrert komfyrvakt under kjøkkenventilatoren.

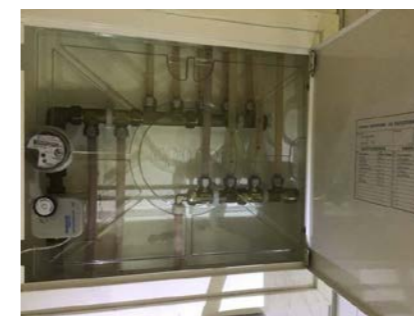
#### TG 1 Vannledninger

Vannskap med dreneringshull for lekkasje med rør i rør montert på bad.  
Vannmåler montert i vannskap, stoppekran under vannskap ved hoved inntaket.

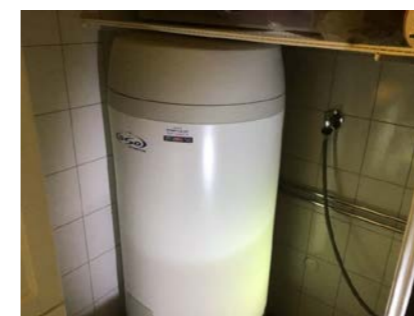
- Tekniske installasjoner > Varmtvannstank** [Gå til side](#)  
Det er ikke påvist tilfredsstillende el-tilkobling av varmtvannstank iht. gjeldende forskrift.

200 liters varmtvannstank plassert på bad/vaskerommet, rommet har sluk og fliser på gulv som ivaretar lekkasjesikring.

- Det bør etableres tilfredsstillende el-tilkobling etter gjeldende forskrift.
