Tilstandsrapport

Boligbygg med flere boenheter

Gruegata 18 B, 0652 OSLO

Befaringsdato: 17.12.2024

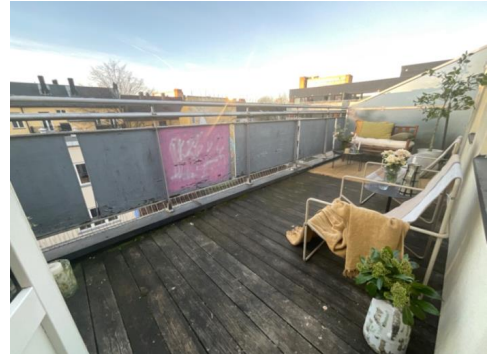
TG 2 Balkonger, terrasser og rom under balkonger

Balkong belagt med terrassebord.

- Det er værslitt/oppsprukket trevirke/trepaneler.

Terrassebord og plater på rekkverk er værslitte, avflassing av maling mm.

- Det må foretas tiltak for å lukke avviket.

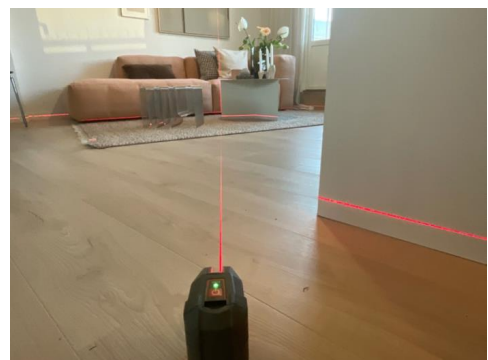
TG 2 Etasjeskille/gulv mot grunn

- Målt høydeforskjell på mellom 10 - 20 mm innenfor en lengde på 2 meter. Tilstandsgrad 2 gis med bakgrunn i standardens krav til godkjente måleavvik.

Nivellering stue/kjøkken og entré, avvik m ca. 10-20 mm

- For å få tilstandsgrad 0 eller 1 må høydeforskjeller rettes opp. Ytterligere undersøkelser må foretas for å få kartlagt omfanget for utbedring.

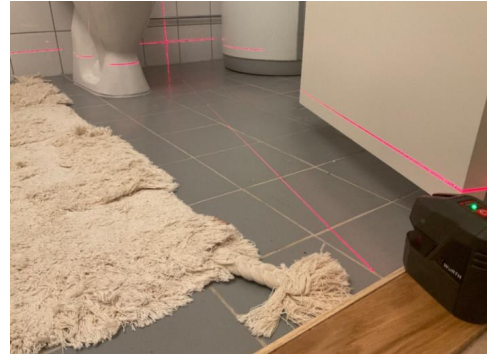
! TG 2 Overflater Gulv

- Det er påvist at flisfuger har riss/sprekker.
- Det er påvist at noen fliser har bom (hulrom under).

- Slike riss/sprekker kan indikere bakenforliggende fuktskader, og konstruksjonen bør observeres jevnlig for å vurdere utvikling.

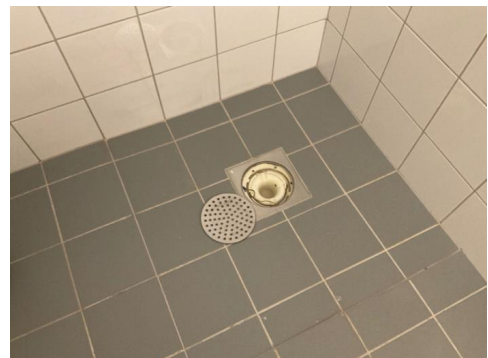
! TG 2 Sluk, membran og tettesjikt

- Mer enn halvparten av forventet brukstid er passert på membranløsningen.
- Det er avvik:

Jording er ikke festet

- Overvåk tilstanden jevnlig. For å få tilstandsgrad 0 eller 1 må tettesjiktet skiftes ut, men tidspunktet for når dette er nødvendig er vanskelig å si noe om.

feste jording

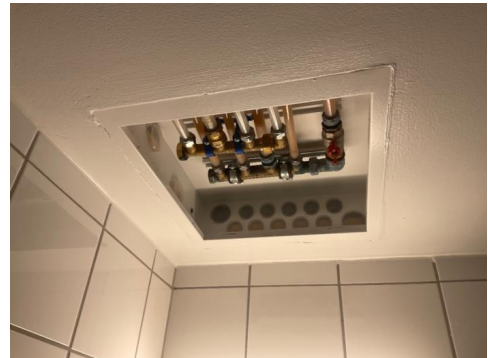
TG 2 Vannledninger

- Det er påvist at eventuelt lekkasjevann fra rør i rør system ikke ledes til sluk eller annen kompensierende løsning.

- Det bør foretas tiltak på anlegget som sikrer bedre løsning på eventuelt lekkasjevann fra rør i rør system.
