Valldalveien 59, 4317 SANDNES

**Familiebolig i rolig og sentralt område – betydelig oppgradert!
Ingen dok.avgift!**

Befaringsdato: 19.05.2026

Rapportdato: 20.05.2026

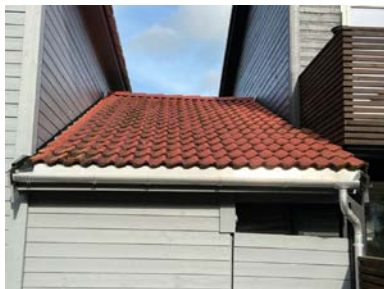
Noe mose på takstein.

Begroing, mose og lav bør fjernes uten å skade tekkingen for å forlenge levetiden på taket. Det anbefales å gjennomføre årlig kontroll av taktekking og halvårlig rens av nedløpsrør for å oppdage eventuelle skader eller tette avløp tidlig.

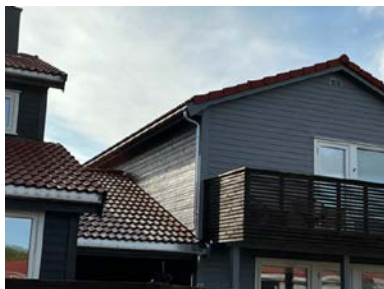
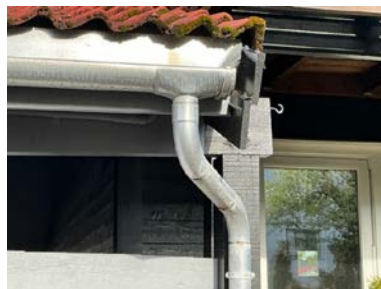
Det er ikke montert snø-fanger. Manglende snø-fanger øker risikoen for personskade og skade på bygningsdeler, kjøretøy og installasjoner ved snø- og isras fra tak. Forholdet tilfredsstillende ikke dagens sikkerhetsnivå og kan medføre ansvar for eier ved ulykker.

Kostnadsestimat: Under 20 000

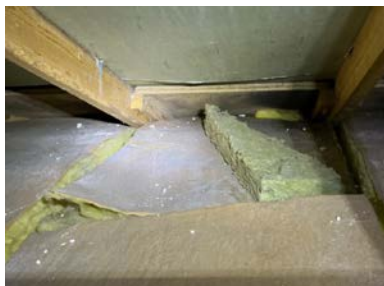
Det bør gjennomføres nærmere undersøkelser for å avdekke årsaken til muggsoppdannelsen, og nødvendige tiltak bør iverksettes for å utbedre forholdene.

Konsekvensen av å ikke utbedre dette kan være videre spredning av muggsopp, som kan føre til skader på konstruksjonen og forringet innelima.

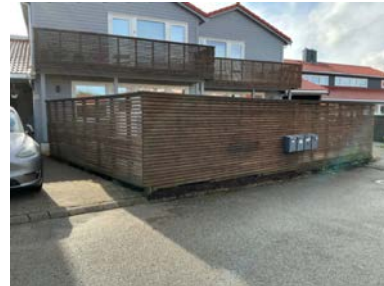
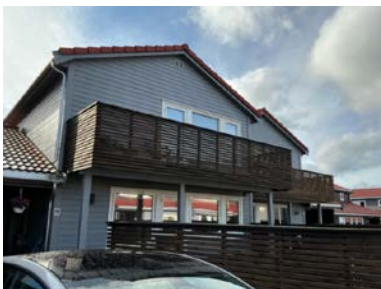
Balkong 2 etasje. Normalt vedlikehold må påregnes.

Mark-terrasse er lagt direkte på bakken uten frostsikring, og bevegelser pga. tele i bakken må påregnes. Fremstår ellers med normal slitasje.

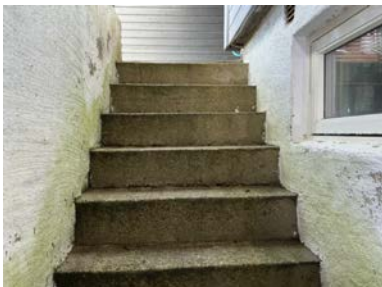
Utvendig trapp i stedstøpt betong. Fremstår med normal slitasje. Normalt vedlikehold må påregnes.

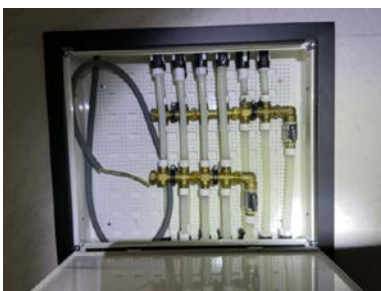
Rør-fordeling i rør i rør skap er ikke merket.

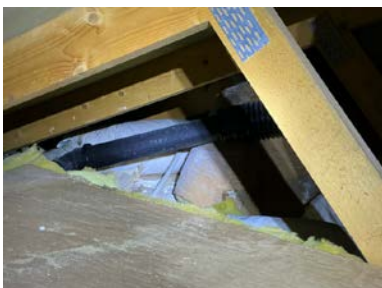
Lufting av kloakk bør isoleres på kaldt loft for å hindre kondensering, som kan føre til fuktskader eller redusert funksjon på avløpssystemet.

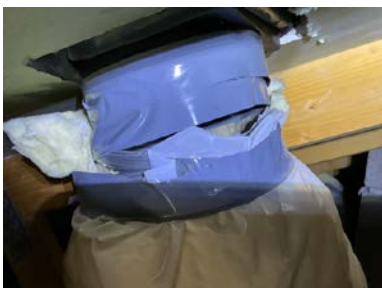
Det bør tettes glippe i kanalen som går til takhatt på kaldt loft for å unngå varmetap, fuktskader og redusert effekt av ventilasjonsanlegget. Konsekvensen av manglende utbedring kan være dårlig innelima, økt risiko for fuktskader og tekniske feil på anlegget.

Det anbefales å bytte filter årlig og utføre rens og service på ventilasjonsanlegget hvert 5. år for å sikre god luftkvalitet og opprettholde anleggets funksjon. Konsekvensen av manglende vedlikehold kan være redusert effekt, dårlig innelima og økt risiko for tekniske feil.

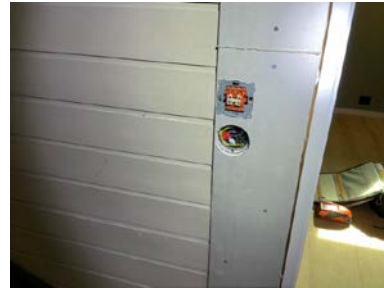
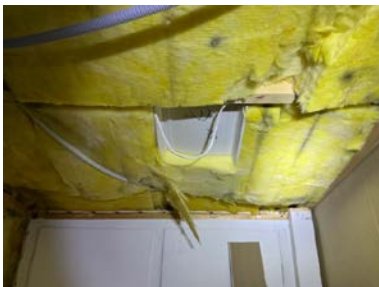
Samsvarserklæring for opprinnelig installasjon av elektrisk anlegg foreligger ikke. Samsvarserklæring er dokumentasjon som viser at et elektrisk anlegg eller en installasjon er utført i samsvar med kravene i gjeldende forskrifter. El-anlegget kan ha feil og mangler som en forenklet kontroll ikke vil avdekke. Anlegget er utover dette ikke vurdert av bygnings-sakkyndig.

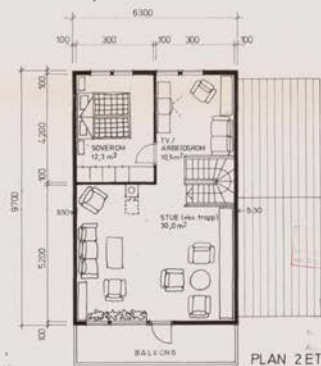
PLAN 2. ETG.

ALT. BAD
