Knuserveien 4D, 8630 STORFORSHEIA

**Koselig andelsleilighet i rekke  
over 2 plan med kjeller. Vestvendt,  
solrik balkong og garasjeplass.**

# Tilstandsrapport

## REKKEHUSLEILIGHET I BORETTSLAG

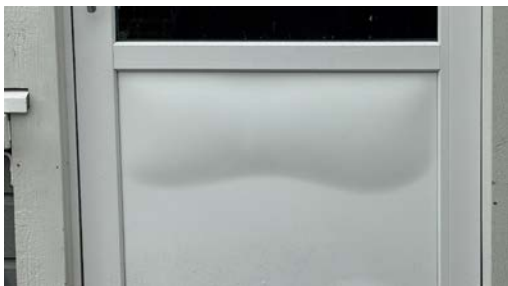
**Vurdering av avvik:**  
• Det er avvik:  
Terrassedøren har noe bulker i plasten (se bilde)

Bulker i døren.

**Konsekvens/tiltak**  
• Tiltak:  
Avviket er av visuell karakter, umiddelbare tiltak ansees ikke som nødvendig.

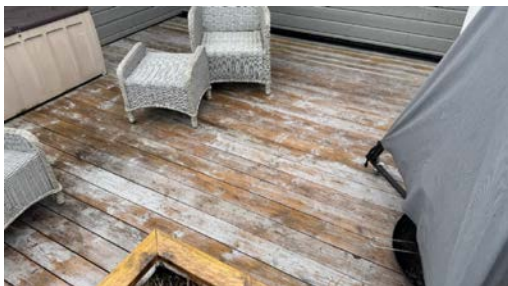
Terrassedekket er noe værslitt.

Overflatebehandling av terrassedekket bør påregnes.

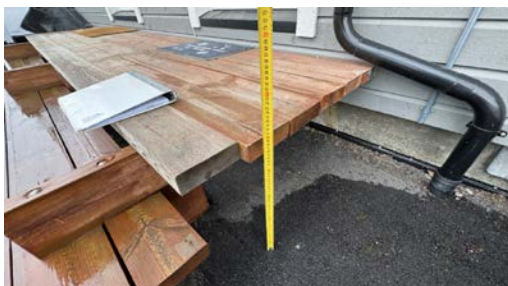
Det bemerkes at trappen er 50 cm. høy. Alle trapper med en høydeforskjell på mer enn 0,5 meter skal ha sikker avgrensning i form av rekkverk e.l.  
Montering av rekkverk bør vurderes.

Trappen er 0,5 meter høy.

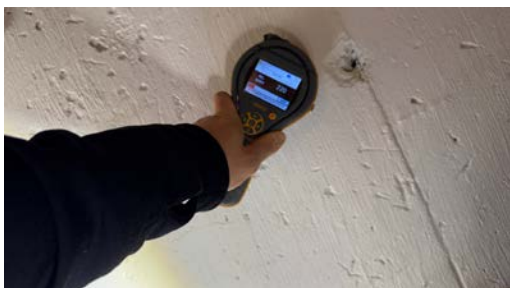
Det er ikke etablert fuktsperre mot grunnen i den støpte sålen.

Det er påvist indikasjoner på noe fuktgjennomtrenging inn i kjellermur.

- Det påviste fuktnivå gir grunn til å overvåke konstruksjonen jevnlig for å se utvikling over tid, og eventuelt foreta tiltak for å unngå fuktskader.

For å innrede kjelleretasjen må det gjøres tiltak mot fukt fra grunnen.

Sørg for tilstrekkelig ventilering av kjelleretasjen.

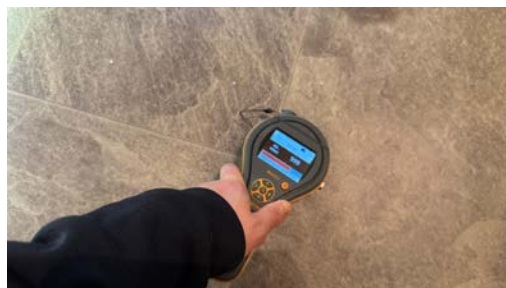
- Det er påvist indikasjoner på noe fuktgjennomtrenging i kjellergulv.

Det er påvist indikasjoner på noe fuktgjennomtrenging i kjellergulv.

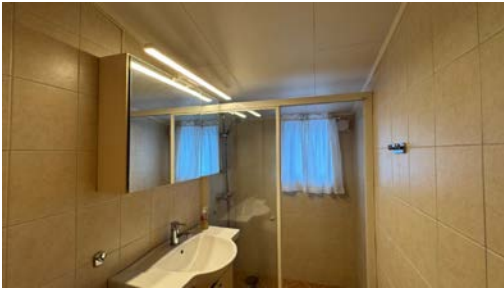
- Det er vindu/dør med ikke fuktbestandige materialer i våtsonen (ved vask, dusj, badekar, osv.), løsningen eller byggematerialet er uegnet.

Det er vindu i dusjsonen.

- Uegnete materialer må fuktbeskyttes/utskiftes.

Ved plassering av vinduer i våtsone må veggmembranen legges inn i vindussmyget, og overgangen mellom membran og karm/utføring tettes med fugemasse.

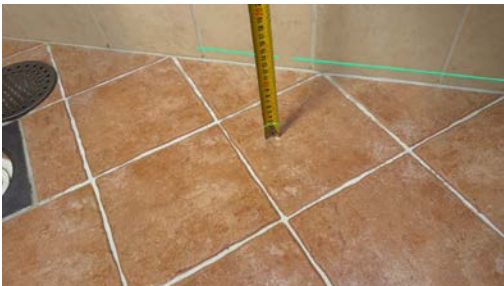
- Et bad med manglende/reduert fall til sluk blir mindre funksjonelt og sikkert for brukeren. Dette kan medføre stående vann på gulvet, vann som ikke ledes effektivt til sluket, økt risiko for at vann renner ut av rommet og redusert sklisikkerhet på gulvet.
- Påviste avvik må utbedres, gulvet må bygges med riktig fall.

Målinger viser at det ikke er fall til sluk (motfall).

Fukttviklingen bør følges opp med nye målinger over tid for å avklare om fuktverdiene avtar, eller om det er behov for ytterligere undersøkelser og tiltak.

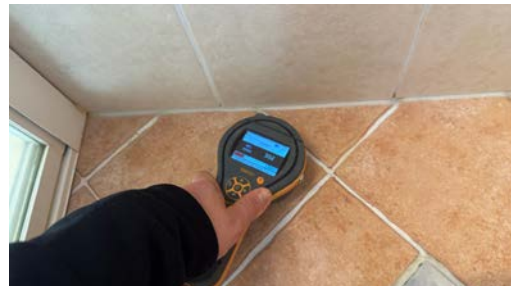
Det er målt noe forhøyede fuktverdier i dusjsonen.

Det er målt forhøyede fuktverdier i gulvet i dusjsonen.

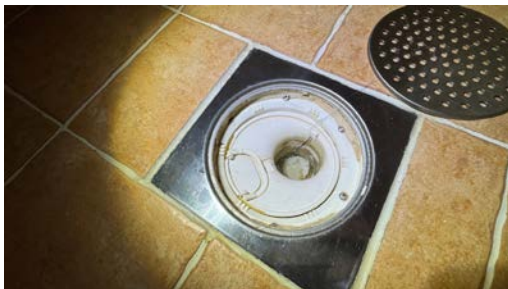
- Det er viktig å merke seg at levetiden til en membran varierer basert på kvalitet, installasjon og bruk. Eldre membraner kan bli sprø og sprekke opp, noe som fører til at de mister sin vanntettende funksjon. Dette kan resultere i vannlekkasjer gjennom vegger og gulv og fuktskader.

Kontroll av sluk.

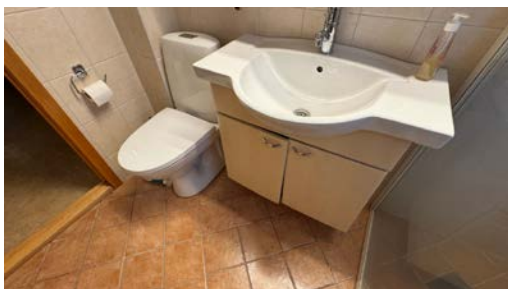
Skapfronter er løse.

Skapfronter må justeres/festes.

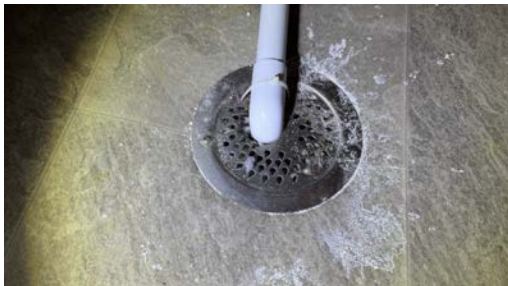
Kontroll av sluk.

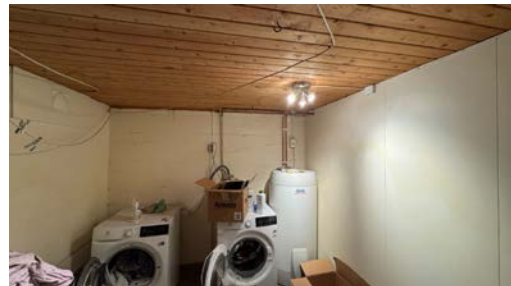
Det er ikke etablert membran/tettesjikt på vegger.

Det må etableres tilfredsstillende tettesjikt på vegger på vaskerommet.

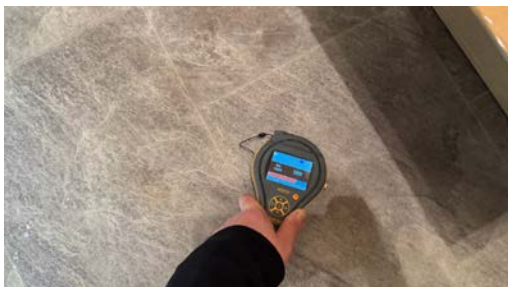
Forhøyede fuktverdier er målt i gulvet. Fukt under et limt vinylgulv eller belegg kan skape et dårlig innneklima. Når betongen er fuktig, kan den reagere med limet, noe som kan føre til limnedbrytning. Denne prosessen kan resultere i bobler i belegget og en ubehagelig lukt. Behov for tiltak kan ikke utelukkes.

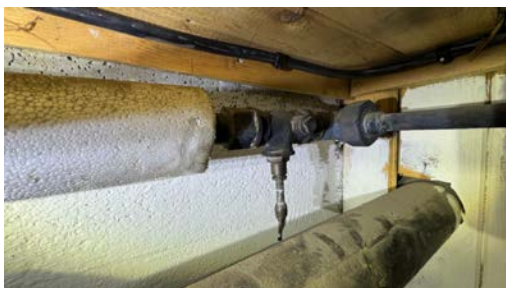
Hovedstoppekran av eldre dato uten kuleventil.

Utskifting av hovedstoppekran bør påregnes.

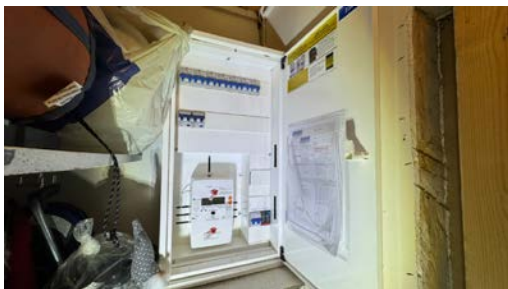
Det elektriske anlegget er kun gjenstand for en enkel visuell kontroll i henhold til NS 3600. Ingen elektriske komponenter er demontert, og det tas forbehold om eventuelle skjulte feil eller mangler. Det anbefales at det gjennomføres en fullstendig kontroll av autorisert elektroinstallatør.

Kontroll av el-skap og kursfortegnelse.
