# Tilstandsrapport

Borettslagsleilighet (i blokk)

Sandsliåsen 15, 5254 SANDSLI

Befaringsdato: 02.06.2025

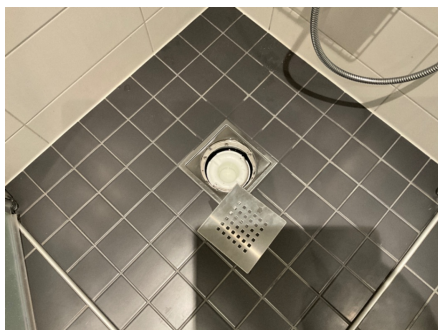
Bilder av membranutførelse eller øvrig dokumentasjon er ikke mottatt/kontrollert.

Det gjøres spesielt oppmerksom på at tekking (membran og mansjetter) ikke er kontrollerbare fordi dette bare kan gjøres ved å demontere fliser. Denne type destruktive undersøkelser blir aldri foretatt ved en tilstandskontroll.

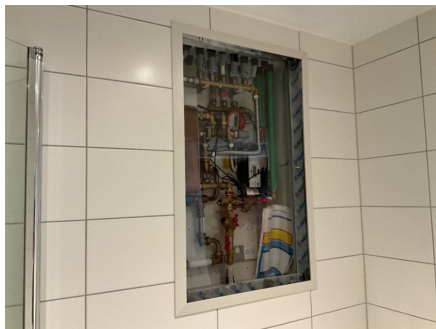
Vannforsyningsrør av PEX-rør (rør-i-rør system)  
Fordelerskap/stoppekran er plassert på badet.

Hovedstamme/felles vannrør er skjult. Vurdering gjelder for vannrør i den aktuelle leiligheten. Felles rør, stigeledninger e.l. er ikke kontrollert.

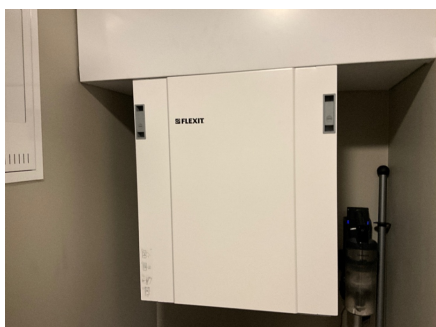
Ventilasjonssystemet sørger for at ny, frisk, filtrert og oppvarmet luft føres inn i leiligheten.

Anlegget er kun enkelt, visuelt kontrollert. Det anbefales å foreta service og filterbyte etter leverandørens anbefalinger.

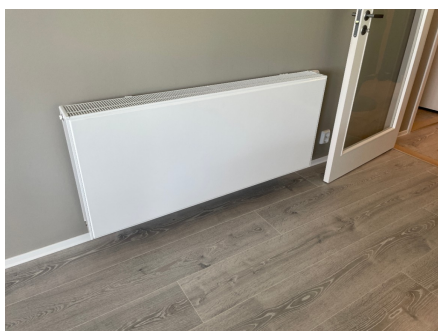
Vannbåren oppvarming med gulvvarme på bad og konvektorovn i stue/kjøkken.
