# Tilstandsrapport

📍 Torggata 131 C, 2317 HAMAR

Areal (BRA): Andelsleilighet. 137 m<sup>2</sup>

## Andelsleilighet. - Byggeår: 2009

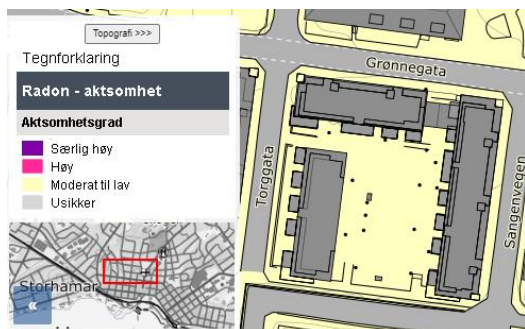
Eiendommen ligger i et området som er markert med moderat til lav aktsomhet i kartet.

- Det bør gjennomføres radonmålinger.

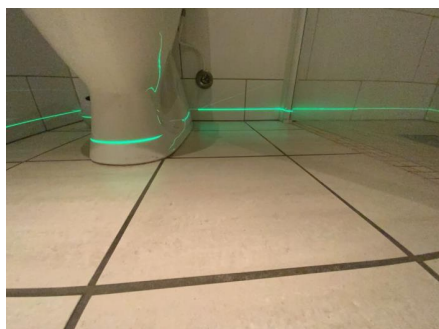
- Det er påvist avvik i fallforhold til sluk i forhold til krav i forskrift på byggetidspunktet.

Fallforhold har avvik i forhold til referansenivå. Tilstandsgrad gitt pga. nevnte forhold.

Fallforhold har avvik utenfor dusjsone ved toalett.

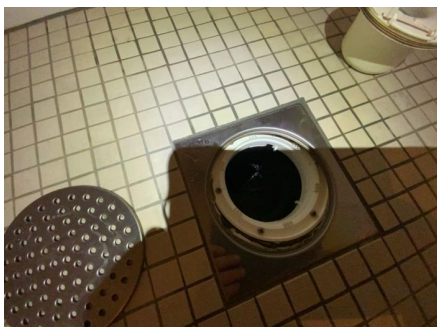
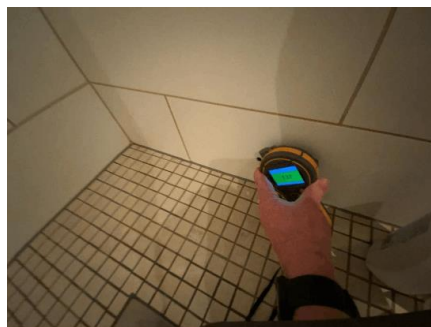
Det er ikke mulig å påvise membran fordi det er montert en klemring/sprutskjerm som dekker slukmansjetten. Ved bruk av fuktindikator på utsatte steder registrerte jeg ingen unormale verdier.

- Overvåk tilstanden jevnlig. For å få tilstandsgrad 0 eller 1 må tettesjiktet skiftes ut, men tidspunktet for når dette er nødvendig er vanskelig å si noe om.

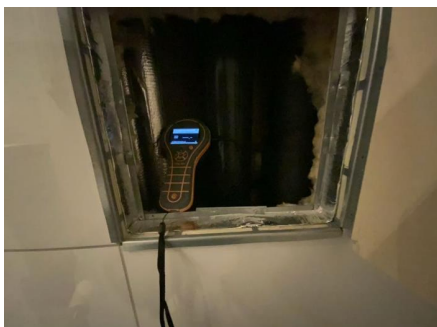
Inspeksjonsluke i fra toalettrom er brukt som inspeksjon og fuktmåling av konstruksjon for tilstøtende våtrom.

Ved fuktmåling ble det registrert tørre verdier.

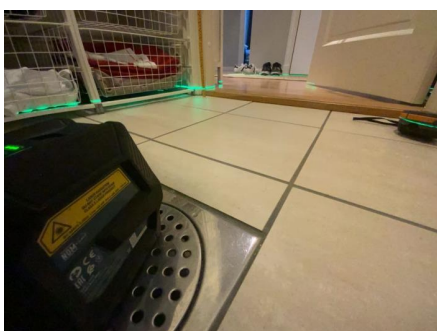
Bom på flis ved dør.

- Andre tiltak:
- Overflater må utbedres eller skiftes.

For å få tilstandsgrad 0 eller 1 må gulvet bygges om, for å få riktig fall til sluk. Det vil imidlertid sjelden være økonomisk rasjonelt som et enkeltstående tiltak. Ved en eventuell renovering, påse at våtrommet bygges med riktig fall til sluk. Rommet tilfredsstiller ikke dagens krav til våtrom og må brukes deretter. Se <https://dibk.no/regelverk/byggteknisk-forskrift-tek17/13/vi/13-15> for hvordan våtrom skal bygges i dag.

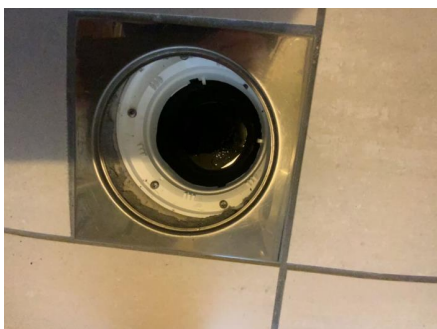
Det er ikke mulig å påvise membran fordi det er montert en klemring/sprutskjerm som dekker slukmansjetten.

- Overvåk tilstanden jevnlig. For å få tilstandsgrad 0 eller 1 må tettesjiktet skiftes ut, men tidspunktet for når dette er nødvendig er vanskelig å si noe om.

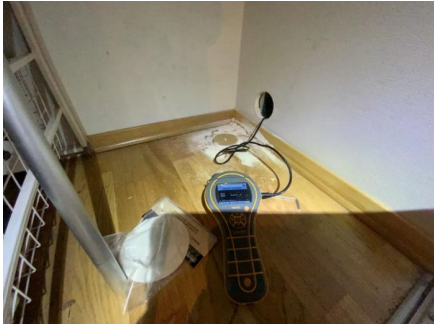
Hulltaking er foretatt uten å påvise unormale forhold. Hulltaking er foretatt ved/i Ved entre.

Ved fuktmåling ble det registrert tørre verdier.

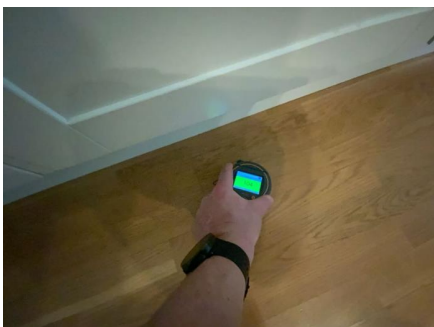
Ved bruk av fuktindikator registrerte jeg ingen unormale verdier.

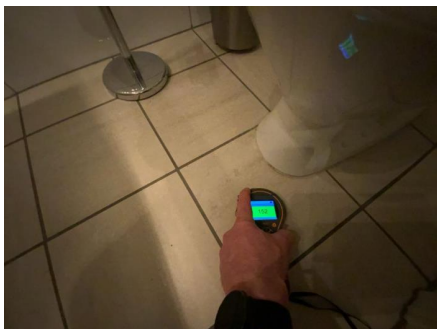
Ved bruk av fuktindikator på utsatte steder registrerte jeg ingen unormale verdier.

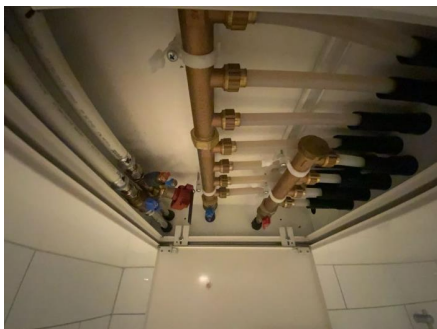
Rust/tæring på metallrør i fordelerskap på bad.

Jeg anbefaler kontroll av røropplegg utført av fagperson. For å lukke avviket må det gjøres tiltak.

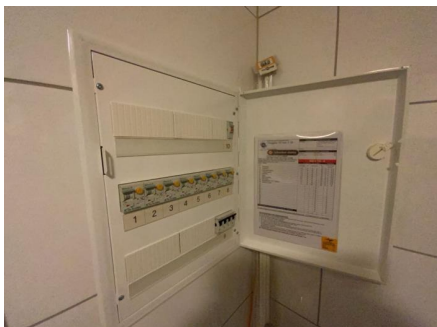
El-skap med automatsikringer.
