Prost Holms vei 209, 2019 SKEDSMOKORSET

**Familievennlig kjedet enebolig
med balkong og stor markterrasse

Tilstandsrapport

📍 Prost Holms vei 209, 2019 SKEDSMOKORSET

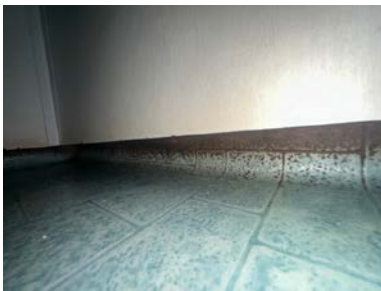
Badet fremstår med eldre konstruksjoner, ut i fra alder og fuktskader blir badet kategorisert til TG3.
Badet fremstår med belegg på gulv og plater på vegger.
Rørøpplagg med: origanalt sluk i plast, skjulte vannrør i kobber.
Innredning og garnityr med dusjplass, servant med underskap, speil med lys over og wc.

Det er ved måling mot flere vegger oppdaget større fuktutslag, det er i tillegg observert svartsopp i sokkel under veggplater.

Synlig svartsopp på belegg

Fukt i veggplater på bad

- Våtrommet må totalrenoveres. Alle forhold med tettesjikt, våtsone, sluk m.m. må dokumenteres.

Kostnadsestimat: 200 000 - 500 000
