# Tilstandsrapport

Boligbygg med flere boenheter

Nappatjørn 95 D, 5563 FØRRESFJORDEN

Befaringsdato: 13.11.2025

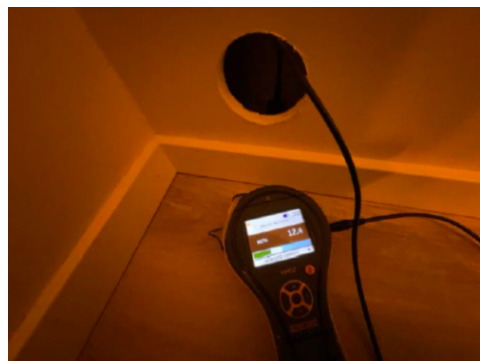
Hulltaking er foretatt uten å påvise unormale forhold.

Hulltaking er foretatt ved/i soverom.

Fuktkvotemåling (vekt%) i konstruksjonen ble målt til 12,4

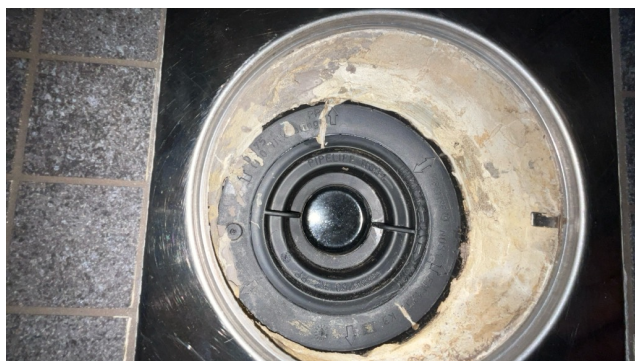
Det er plastsluk og smøremembran med dokumentert utførelse.  
Legger innvilget ferdigattest som dokumentert utførelse.

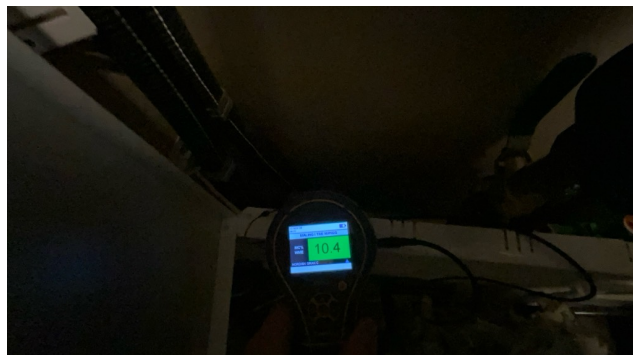
Fuktmåling er foretatt, uten å påvise unormale forhold.  
Fuktmåling er tatt i vegg mellom vaskerom og bad.  
Område for utført fuktmåling, er ikke i særlig grad fuktutsatt på bad.  
Dusj er på vegg mot terreng og nabo.  
Fuktmåler er justert for nordisk gran.

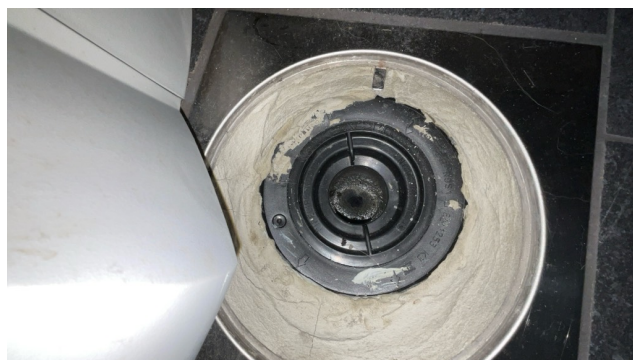
Det er plastsluk og smøremembran med dokumentert utførelse.  
Legger innvilget ferdigattest som grunnlag for dokumentert utførelse.

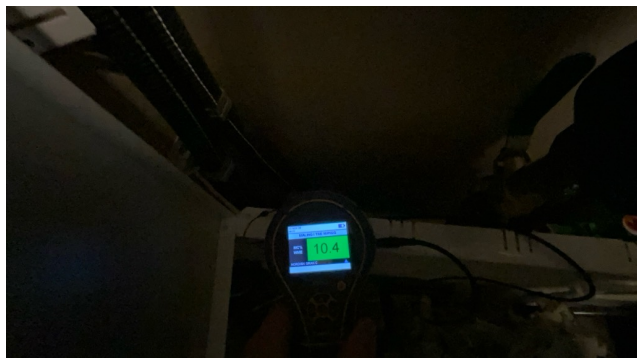
Fuktmåling er utført, uten å påvise unormale forhold.  
Fuktmåling er utført i vegg mellom vaskerom og bad.  
Fuktmåler er justert for nordisk gran.
