**Salgsobjekt:** Enebolig  
**Eierform:** Eiet  
**Byggeår:** 1964  
**BRA-i/BRA Total** 159/177 kvm  
**Tomtstr.:** 1110.9 kvm  
**Soverom:** 4  
**Antall rom:** 5  
**Gnr./bnr.** Gnr. 42, bnr. 197  
**Oppdragsnr.:** 1411260032

# Flott enebolig i flotte omgivelser - Oppussingsobjekt - Flott utsyn - Barnevennlig -

| Tilstandsrapport ..... | 36 |

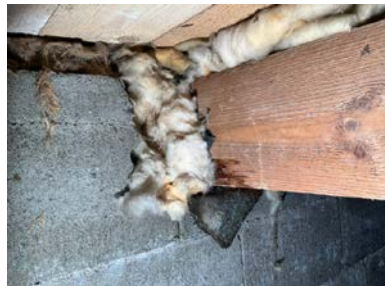
Trappene og utførelsen overgang mur og bindingsverk er ikke tett, dette gjør at det er vått i kryperommet med begynnende råteskader i deler av vegg/gulv. Det er ingen lufting bak kledningen, dette kan være en medvirkende årsak til kondens i bunnsvillen på bygget.

Vann trenger inn mellom vegg og gulv ved inngangen.

- Det må gjennomføres ytterligere undersøkelser.
- Uten tilstrekkelig lufting bak bordkledningen kan fuktighet som trenger inn bak bordene eller gjennom veggene innenfra ikke tørke opp. Dette skaper ideelle forhold for råtesopp og muggvekst.

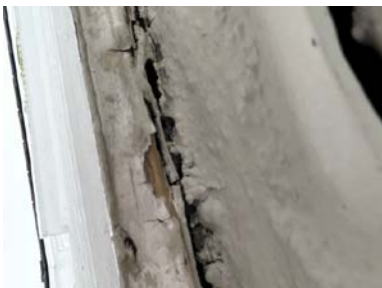
Vann som trekker inn mellom mur og tresvill vil kunne gjøre omfattende skader i bygget. Det er registrert fritt vann i deler av kryperommet. Skadene ser delvis ut til å komme av utettheter mellom inngangspartiet og trappen.

Fuktskader i bjelken i front av bygget.

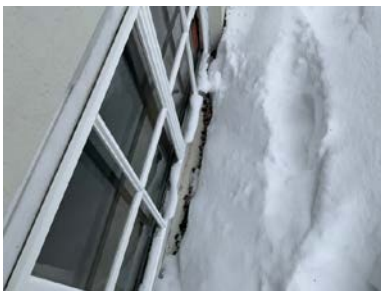
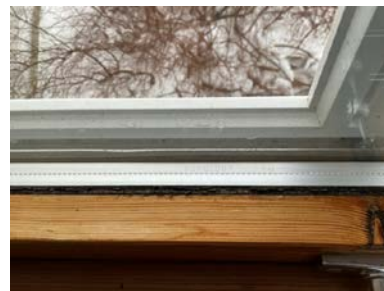
- Det er påvist at enkelte vinduer er vanskelig å åpne/lukke.
- Det er påvist noen glassruter som er punktert eller sprukne.
- Det er påvist tegn på innvendig kondensering av enkelte vindusglass.
- Karmene i vinduer er slitte og det er sprekker i treverket.
- Tilstandsgrad 2 gis når bygningsdelen har vesentlige avvik. Bygningsdelen skal enten ha feil utførelse, en skade eller symptomer på skade, sterk slitasje eller nedsatt funksjon. Graden gis når bygningsdelen trenger vedlikehold eller tiltak i nær fremtid. Graden skal også brukes når delen er gammel og det er grunn til å varsle om faren for skader på grunn av alderen, eller når det er grunn til å overvåke delen spesielt på grunn av fare for større skader eller følgeskader.

Vinduer av eldre dato er mer utsatt for vanninntrenging og kald trekk. Fare for punktering da isolerglass har oppnådd hele sin levetid.

- Det bør gjøres tiltak for å bedre ventilering av rommet.
- Kondensering på enkelte glass har medført fuktskader i treverk som kan medføre utskiftningsbehov av enkelte vinduer.
- Det må påregnes noe vedlikehold og at enkelte vinduer må skiftes ut.

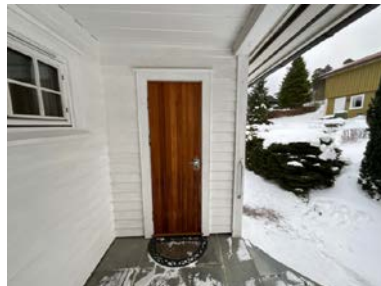
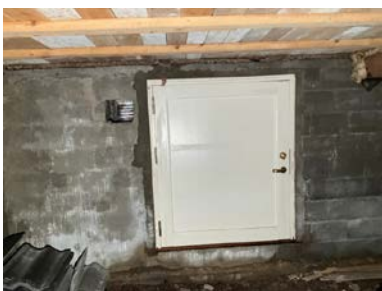
- Det er påvist utetthet/åpning mellom dørblad og dørkarm. Dvs. at kald trekk kan oppstå.
- Karmene i dører er værslitte utvendig og det er sprekker i treverket.
- Tilstandsgrad 2 gis når bygningsdelen har vesentlige avvik. Bygningsdelen skal enten ha feil utførelse, en skade eller symptomer på skade, sterk slitasje eller nedsatt funksjon. Graden gis når bygningsdelen trenger vedlikehold eller tiltak i nær fremtid. Graden skal også brukes når delen er gammel og det er grunn til å varsle om faren for skader på grunn av alderen, eller når det er grunn til å overvåke delen spesielt på grunn av fare for større skader eller følgeskader.

Dør inn til kryperommet er ikke mulig å åpne på grunn av fukt.

Manglende vedlikehold av dørene vil være avgjørende for levetiden.

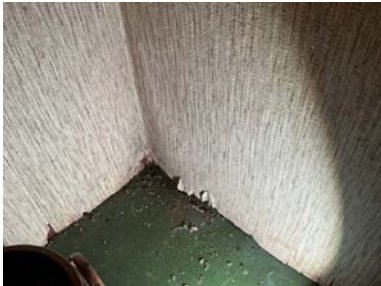
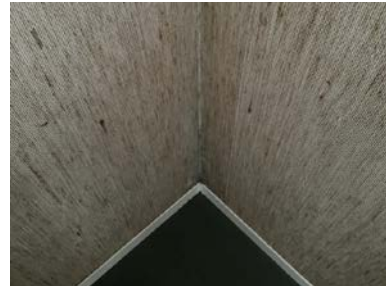
- Det er påvist skader på overflater.

Det er flere fuktskader i bygget. Veggene på det ene soverommet og i kjelleren har størst skader.

- Gjennomføre ytterligere undersøkelser og foreta utbedring av skade.

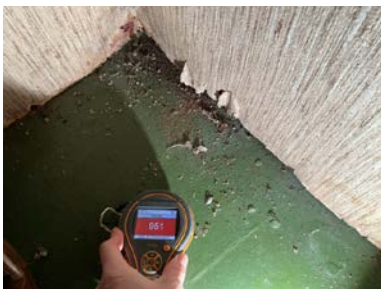
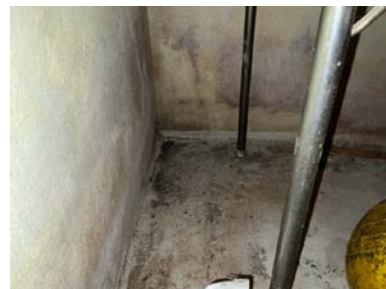
Deler av boligen ligger under terrenget. Hulltaking er ikke foretatt da det er synlige vegger av mur/betong. Rommene som vender mot terrenget er bod/hobbyrom, trapperom og bad. Ved søk etter fukt er det økende mot gulvet og nedre deler av veggene. Det er registrert kalkutslag på deler av overflatene.

- Det er påvist indikasjoner på noe fuktgjennomtrenging i kjellergulv.
- Det er påvist indikasjoner på noe fuktgjennomtrenging inn i kjellermur.

Det er registrert fukt i store deler av kjelleren, ukjent hvor vannet trenger inn.

- Det påviste fuktnivå gir grunn til å overvåke konstruksjonen jevnlig for å se utvikling over tid, og eventuelt foreta tiltak for å unngå fuktskader.

Anbefaler tiltak på dreneringen da høy fuktighet på sikt vil kunne resultere i mugg/råte i de deler av underetasjen som ligger mot terrenget.

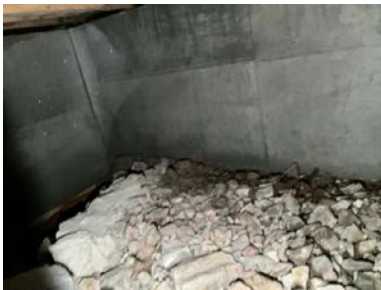
- Det er stedvis påvist fuktnivå som tilsier at konstruksjonen kan ha fuktskader.
- Det er i krypkjeller konstatert omfattende fukt-/råteskader.

Renner på innsiden av veggene.

- Ytterligere undersøkelser må foretas for å få kartlagt tilstanden og omfanget på eventuelle skader.

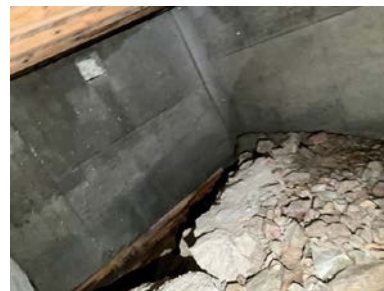
Råteskadet treverk på innsiden.

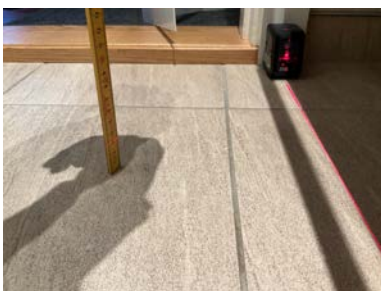
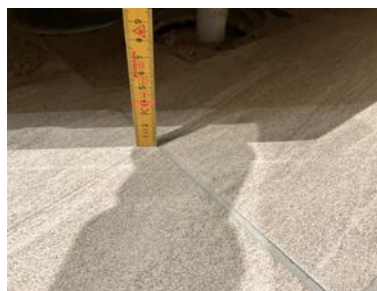
- Et bad med manglende/reduert fall til sluk blir mindre funksjonelt og sikkert for brukeren. Dette kan medføre stående vann på gulvet, vann som ikke ledes effektivt til sluket, økt risiko for at vann renner ut av rommet og redusert sklisikkerhet på gulvet.

- Det benyttes tett dusjkabinett og gulvet får ingen vannbelastning ved normalt bruk, men hver obs på lekkasjevann. Avviket har ingen konsekvens ved dagens bruk, ved endret bruk må det etableres fall til sluk.

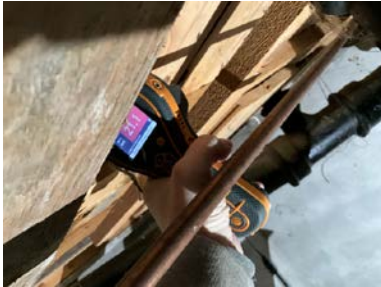
- Hulltaking er ikke foretatt da det allerede er påvist andre avvik i våtsonen.
- Ved andre fuktundersøkelser enn hulltaking, er det påvist indikasjoner på fuktskader.

- Det må foretas tiltak for å lukke avviket.

Kostnad må sees i sammenheng med renovering av rommet. Dersom det er skader i etasjeskille må det påregnes økte kostnader.

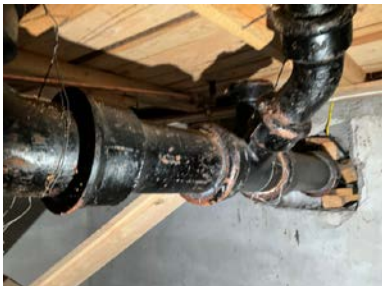
- I forbindelse med oppgradering av våtrom vil det være naturlig med utskiftning av rør.
- Eldre avløpsrør har blant annet større sannsynlighet for lekkasjer, noe som kan føre til omfattende og kostbare vannskader i boliger.
