Aktiv Eiendomsmegling v/ Nika Nasibi har gleden av å presentere Kollbudalen 40A. Dette er en innholdsrik og familievennlig bolig over to plan med attraktiv beliggenhet i et rolig og barnevennlig område i Morvik. Eiendommen har fantastiske solforhold med utsikt over innseilingen til Bergen og over mot Askøy.

# Tilstandsrapport

gnr. 185, bnr. 351

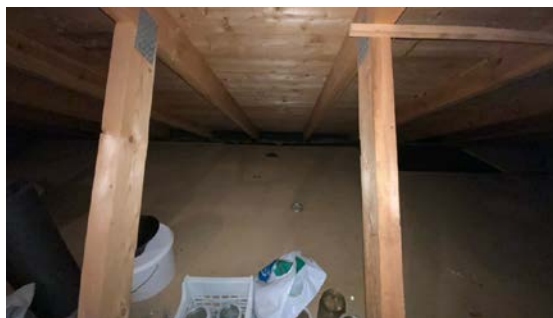
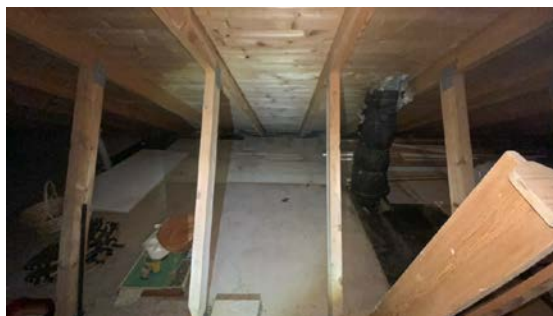
- Lufting/ventilering bør forbedres.

Det bør etableres åpning mellom sutak og isolasjon, for å bedre luftingen.

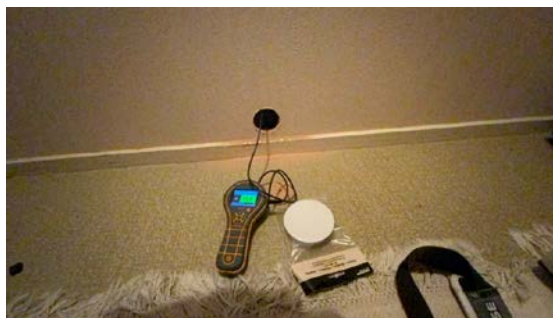
Boder og vaskerom ligger delvis under terreng. Grunnmur er synlig i vaskerom og i den ene boden.

Det er boret hull i yttervegg i bod mot nabo. Det ble ikke registrert unormale fuktverdier.

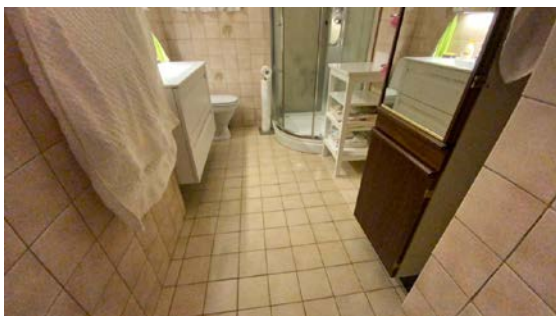
- Våtrommet må oppgraderes for å tåle normal bruk etter dagens krav.
- Eldre bad.  
Fuktskade i vegg bak dusjkabinett.  
Sluken er ikke sett.  
Badet har kun naturlig avtrekk.  
Flere løse gulvfliser.

**Kostnadsestimat: 200 000 - 500 000**

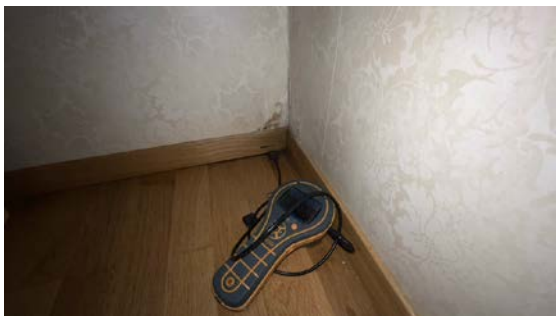
UNDERETASJE > BAD

- Ved andre fuktundersøkelser enn hulltaking, er det påvist indikasjoner på fuktskader.

Det er fukt og fuktskade i soveromsvegg bak dusjkrok.

- Det må foretas tiltak for å lukke avviket.

Kostnadsestimat gjelder kun for eventuelle råteskader inne i veggene. Kostnadsestimat for oppussing av bad er tatt med i annen post.

**Kostnadsestimat: Under 20 000**

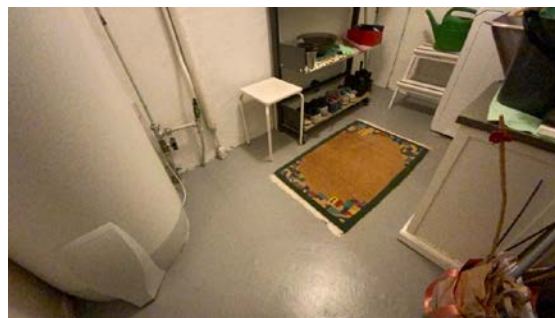
UNDERETASJE > VASKEROM

## TG 3 Generell

Rommet må pusses opp for å tilfredsstille dagens krav til våtrom.

**Kostnadsestimat: 100 000 - 200 000**

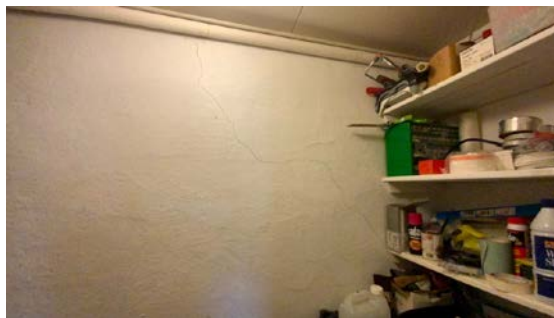
- Det er registrert skråriss som er symptom på setninger.

Det er risser i grunnmur utvendig og innvendig.

- Lokal utbedring må utføres.

Rissene bør tettes.

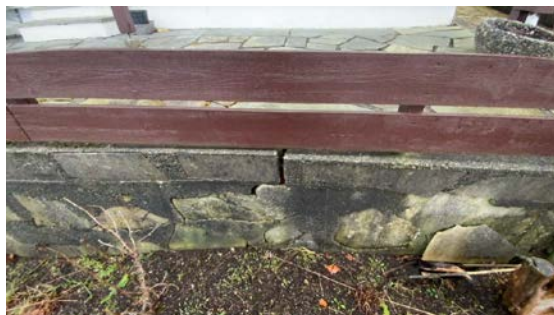
Hagemurer og støttemurer i betong og naturstein.

- Det er påvist andre avvik:

Støttemur på nedsiden av bygget har for lavt rekkverk og en stor sprekk i betongmuren.

- Det må foretas tiltak for å lukke avviket.

Rekkverket må heves og muren bør forsterkes.

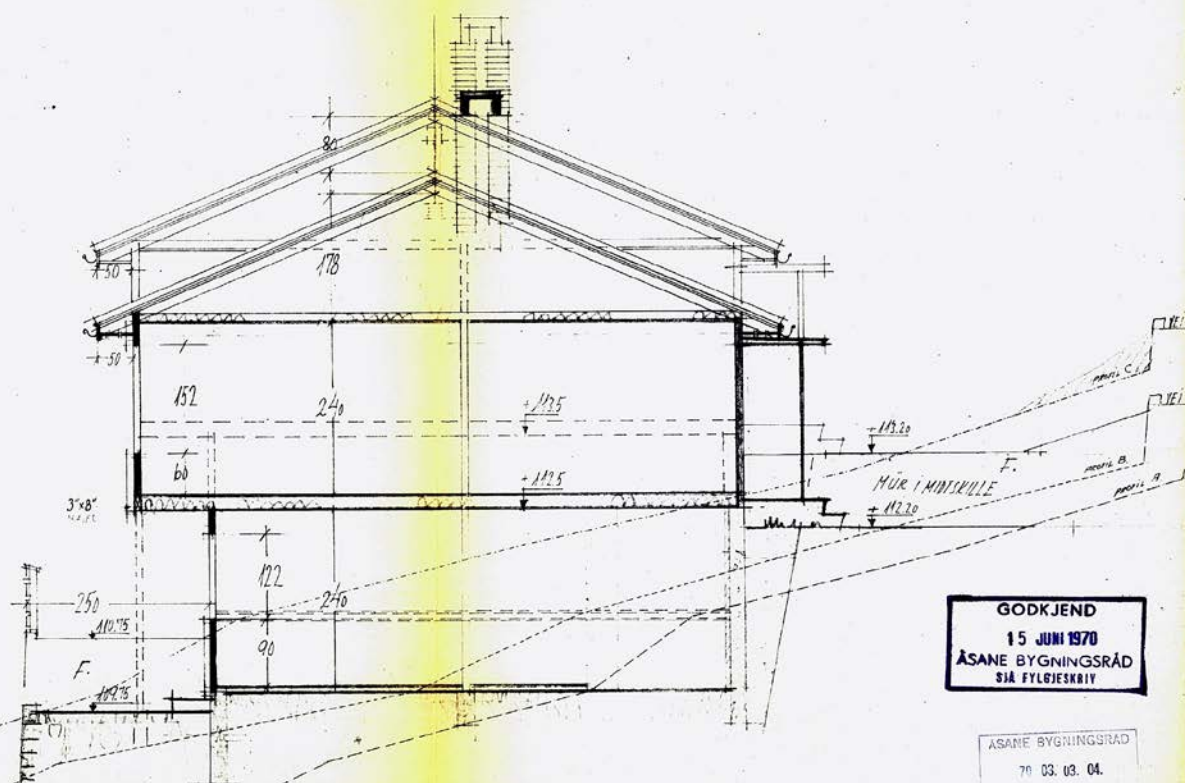
SNITT - MÅL = 1:50

VERTIKALDELT 2-MANNSBOLIG PÅ TOMT NR. 44 AV G.NR. 85, B.NR. 5 ⇒ MORVIK I ÅSANE

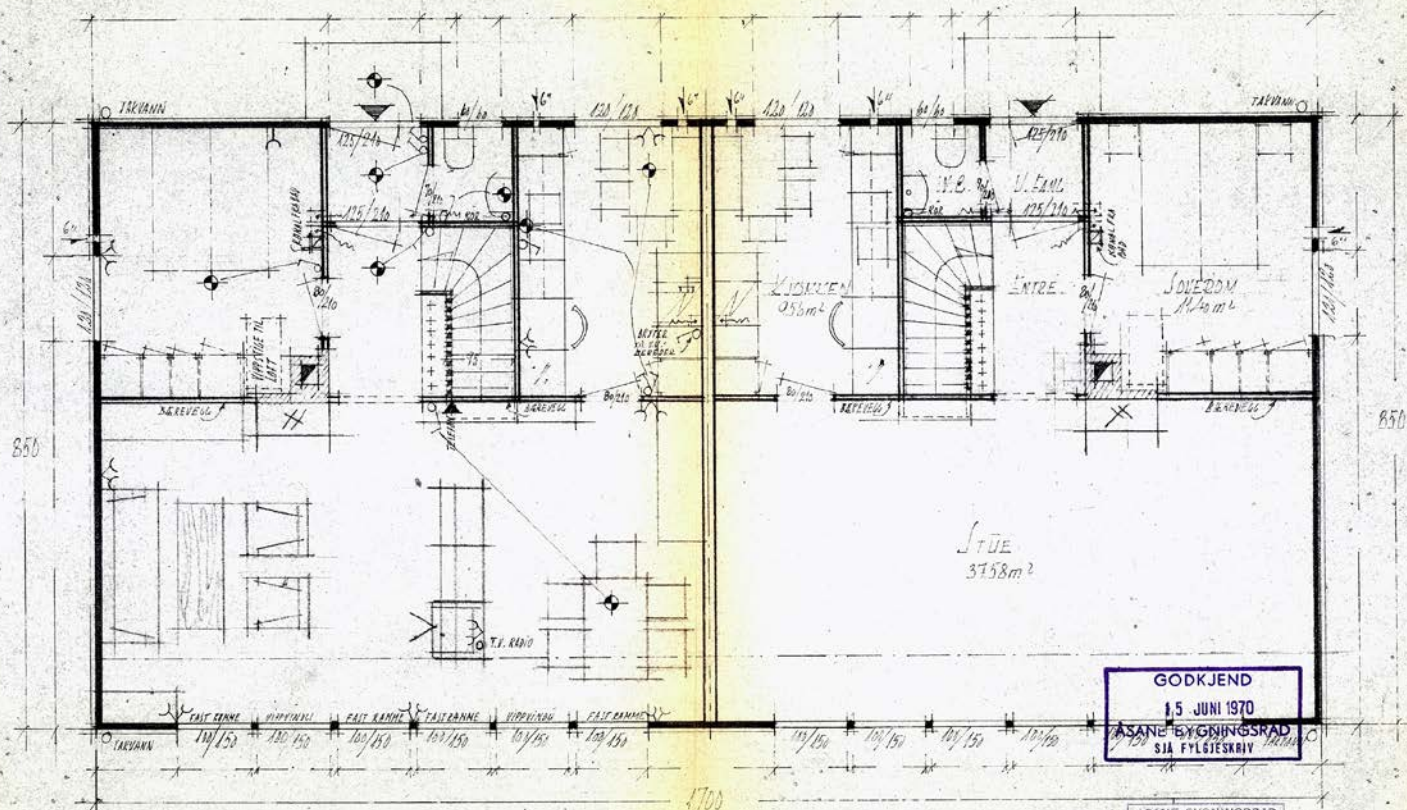
PLAN AN I. ETASIE. • MAI = 150

VERTIKALDELT 2-KUNNSBOLIG DA TDMT NR 44-45 IV LNR 85 B. 12.5 = VORRETT ASNE
