Tilstandsrapport

Boligbygg med flere boenheter

Bergerveien 3, 1475 FINSTADJORDET

Befaringsdato: 18.03.2025

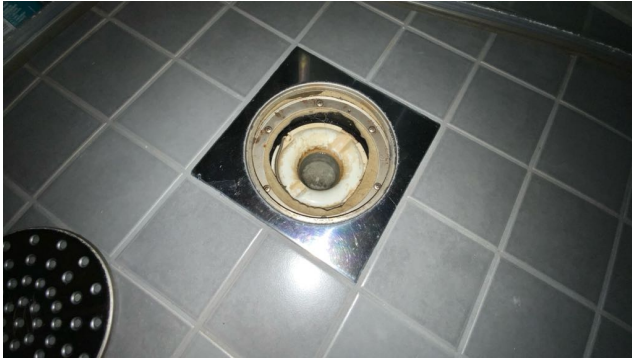
Gulvet er flislagt. Rommet har vannbåren gulvvarme. Høydeforskjell fra topp membran terskel til topp slukrist ble målt til ca. 26 mm. (Anbefalt er min. 25 mm)

Det er plastsluk og smøremembran med dokumentert utførelse.

Kontroll av sluk.

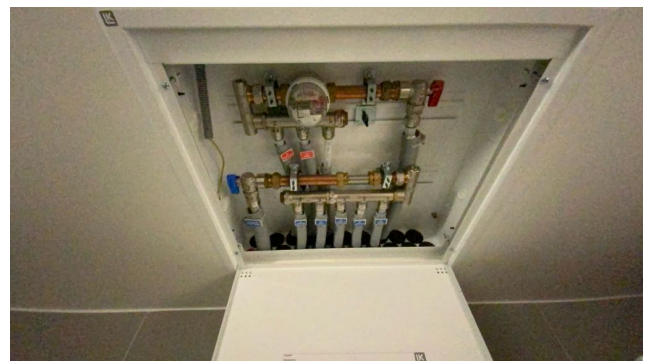
Vannrør fra byggeår av materialtype pex og kobber. Fordelerskap på badet. Waterguard i benkeskap på kjøkken for god sikring av lekkasjevann. Alder er normalt i seg selv en vurderingskriterie hva angår slitasjegrad. Videre bemerkes at bunnledninger av den årsak følgelig heller ikke er kontrollert.

Besiktigelse av røropplegg.

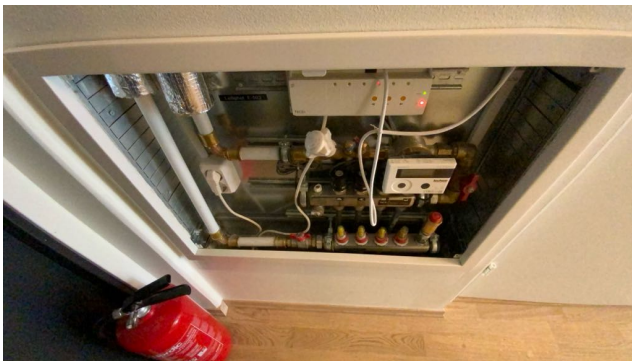
Vannbåren varme i gulvet fra byggeår. Grunnet skjult i konstruksjonen er røropplegg i hovedsak vurdert opp mot alder og normal forventet levetid.

Besiktigelse av røropplegg.
