Ammerudveien 29D, 0958 OSLO

Tilstandsrapport

Befaringsdato: 29.04.2026

Rapportdato: 30.04.2026

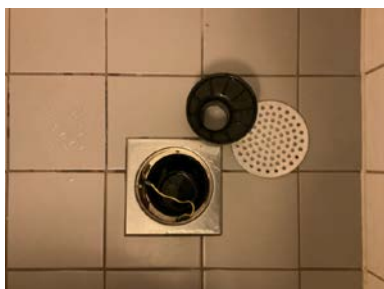
1. ETASJE > BAD/WC

- Det er ikke påvist tilfredsstillende løsning for å synliggjøre lekkasje fra innebygget systerne.

- Uten dreneringsløsning/lekkasjesikring kan lekkasjer pågå over lang tid uten å bli oppdaget. Dette kan føre til omfattende fuktskader i omkringliggende byggematerialer.

For å lukke avviket må det etableres avrenning fra vegghengt WC for raskt å kunne oppdage eventuelle lekkasjer fra skjult systerne. Konsekvensen av manglende overløp/drensspalte er at eventuelle skjulte lekkasjer ikke avdekkes raskt og kan forårsake større skader enn nødvendig..

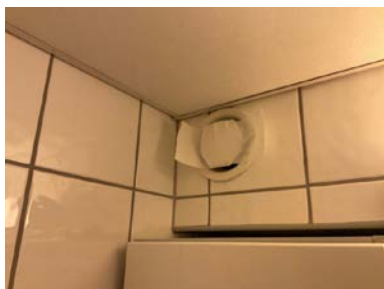
Beskrivelse

Ventil på veggen tilkoblet sentralavtrekk. "Papirtest" utført og funnet i orden. Spalte for tilluft mellom dørbblad og terskel

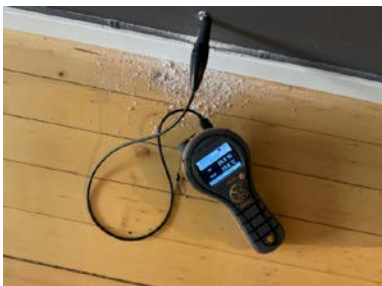
Måling av RH i hulrom viser akseptabelt nivå.

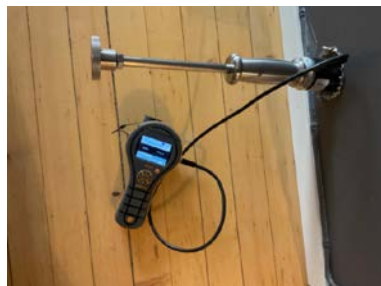
Måling med pigg i trevirke indikerer vektprosent i trevirke under 8%, som betyr at trevirket er tørt

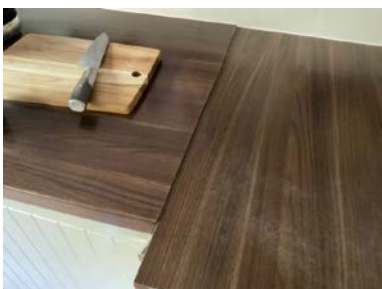
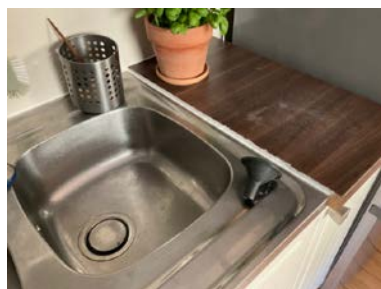
1. ETASJE > KJØKKEN

- Det er påvist andre avvik:

Dårlig utførte detaljer gir økt risiko for at vann kan trenge inn i benkeplaten rundt servant og andre skjøter. Det anbefales å gå over og utbedre disse områdene, for eksempel ved å justere og silikone åpne endeskjøter helhetlig. På sikt kan det være aktuelt å oppgradere eller bytte kjøkkenet for å få en løsning som holder dagens standard.

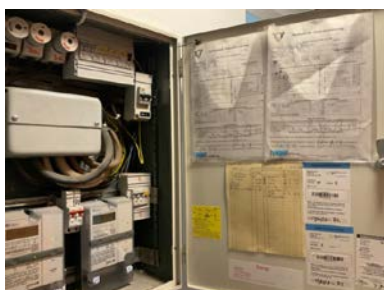
Ja Det elektriske anlegget er nylig kontrollert (2025) uten registrerte avvik, noe som tilsier at anlegget i hovedsak fungerer som forutsatt. Det foreligger likevel ikke full dokumentasjon i form av samsvarserklæringer for utført arbeid, og det er registrert en utførelsesfeil ved at jordingsleder ikke er tilkoblet slukristen. Dette gir en viss usikkerhet knyttet til utførelse og elsikkerhet.

Feil på elektriske anlegg og utstyr har høy konsekvensgrad, da feil kan medføre varmgang, kortslutning eller berøringsfare. Dette kan i ytterste konsekvens føre til brann eller personskade. Jevnlig kontroll av anlegget er derfor viktig for å ivareta sikkerhet og forebygge skade.

Eier har selv ansvar for el-anlegg og bør jevnlig sørge for el-sjekk fra godkjent kontrollinstans.
