Verditakst

Enebolig

Skådalsveien 16 B, 0781 OSLO

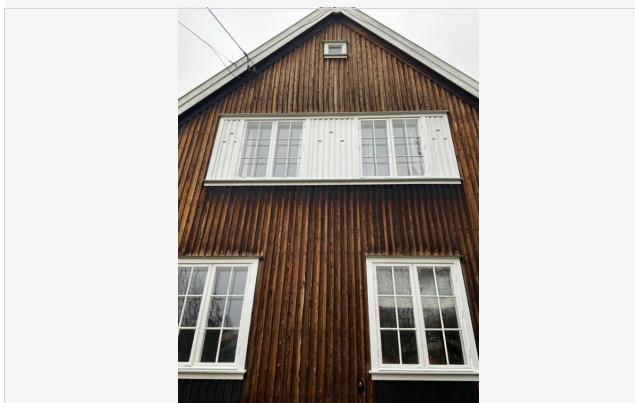
Enebolig

Bygget har gjennomgående lav standard. Se nærmere beskrivelse under Konstruksjoner.

Bygget er gammelt og bærer preg av manglende vedlikehold og oppgraderinger. Se nærmere beskrivelse under Konstruksjoner.

Bygget er oppført med 2 etasjer, kjeller og loft.

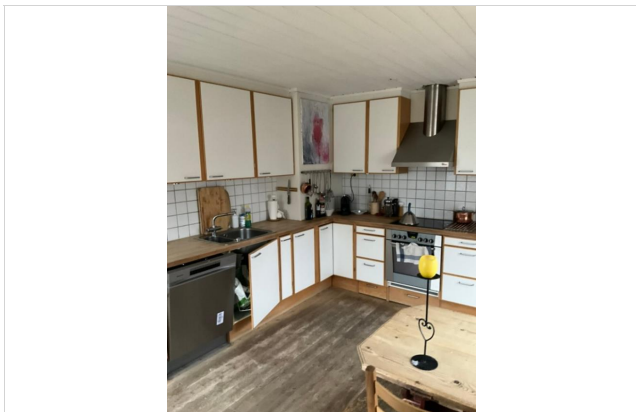
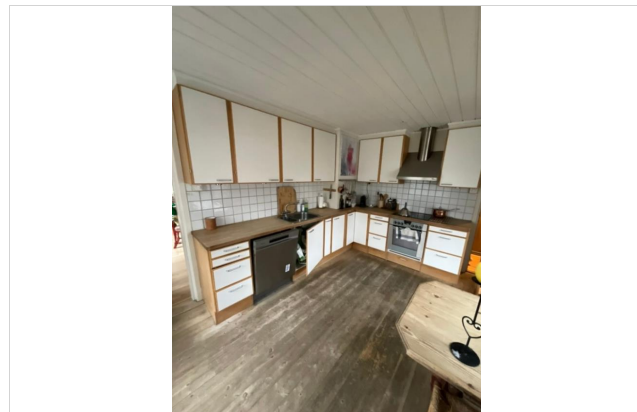
Kjøkken

Kjøkkeninnredning med glatte, folierte fronter.
Heltre benkeplate med nedfelt kum i rustfritt stål.
Spottere under overskap og fliser på vegg over benk.
Kjøkkenet har opplegg for platetopp, stekeovn og oppvaskmaskin. Frittstående kjøleskap.

Kjøkkenet har gjennomgående lav standard.

Kjøkkenet er gammelt og bærer preg av manglende vedlikehold og oppgraderinger.

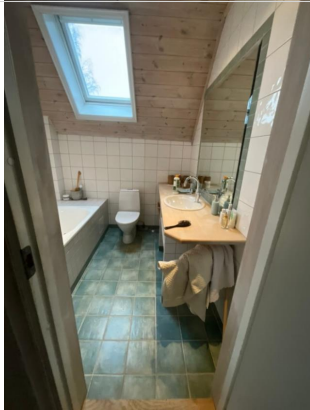
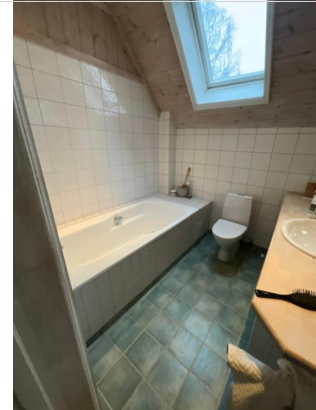
Bad 2. etg.

Flissatte vegger.

Det er benyttet panel i himling.

Flislagt gulv med varmekabler i gulv.

Originalt støpejernsluk.

Våtrommene har gjennomgående lav standard.

Våtrommene er gamle og bærer preg av manglende vedlikehold og oppgraderinger.

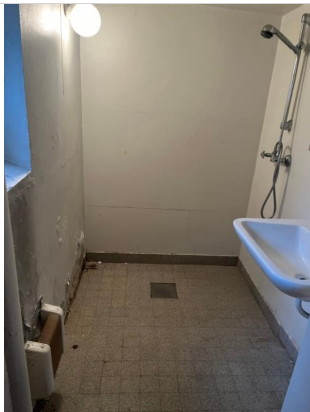
Bad Kjeller.

Flislagt bad.

Utstyrt med dusjnise, vask, toalett og speilskap.

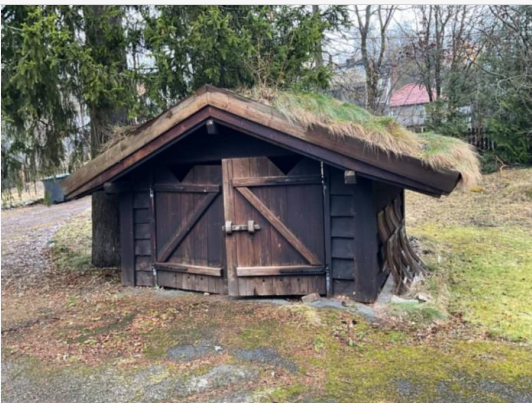
Uthus/Vedbod

Oppbygd med bindingsverk. Taket er tekket med torv.
Uthus er ikke inngående vurdert, kun beskrevet.
