Trygves veg 22, 2090 HURDAL

**Lækker og moderne hytte fra 2024  
med en flott beliggenhet | Hems  
og anneks | Fantastiske  
friluftsmuligheter i nærområdet**

# Tilstandsrapport

Befaringsdato: 23.04.2025

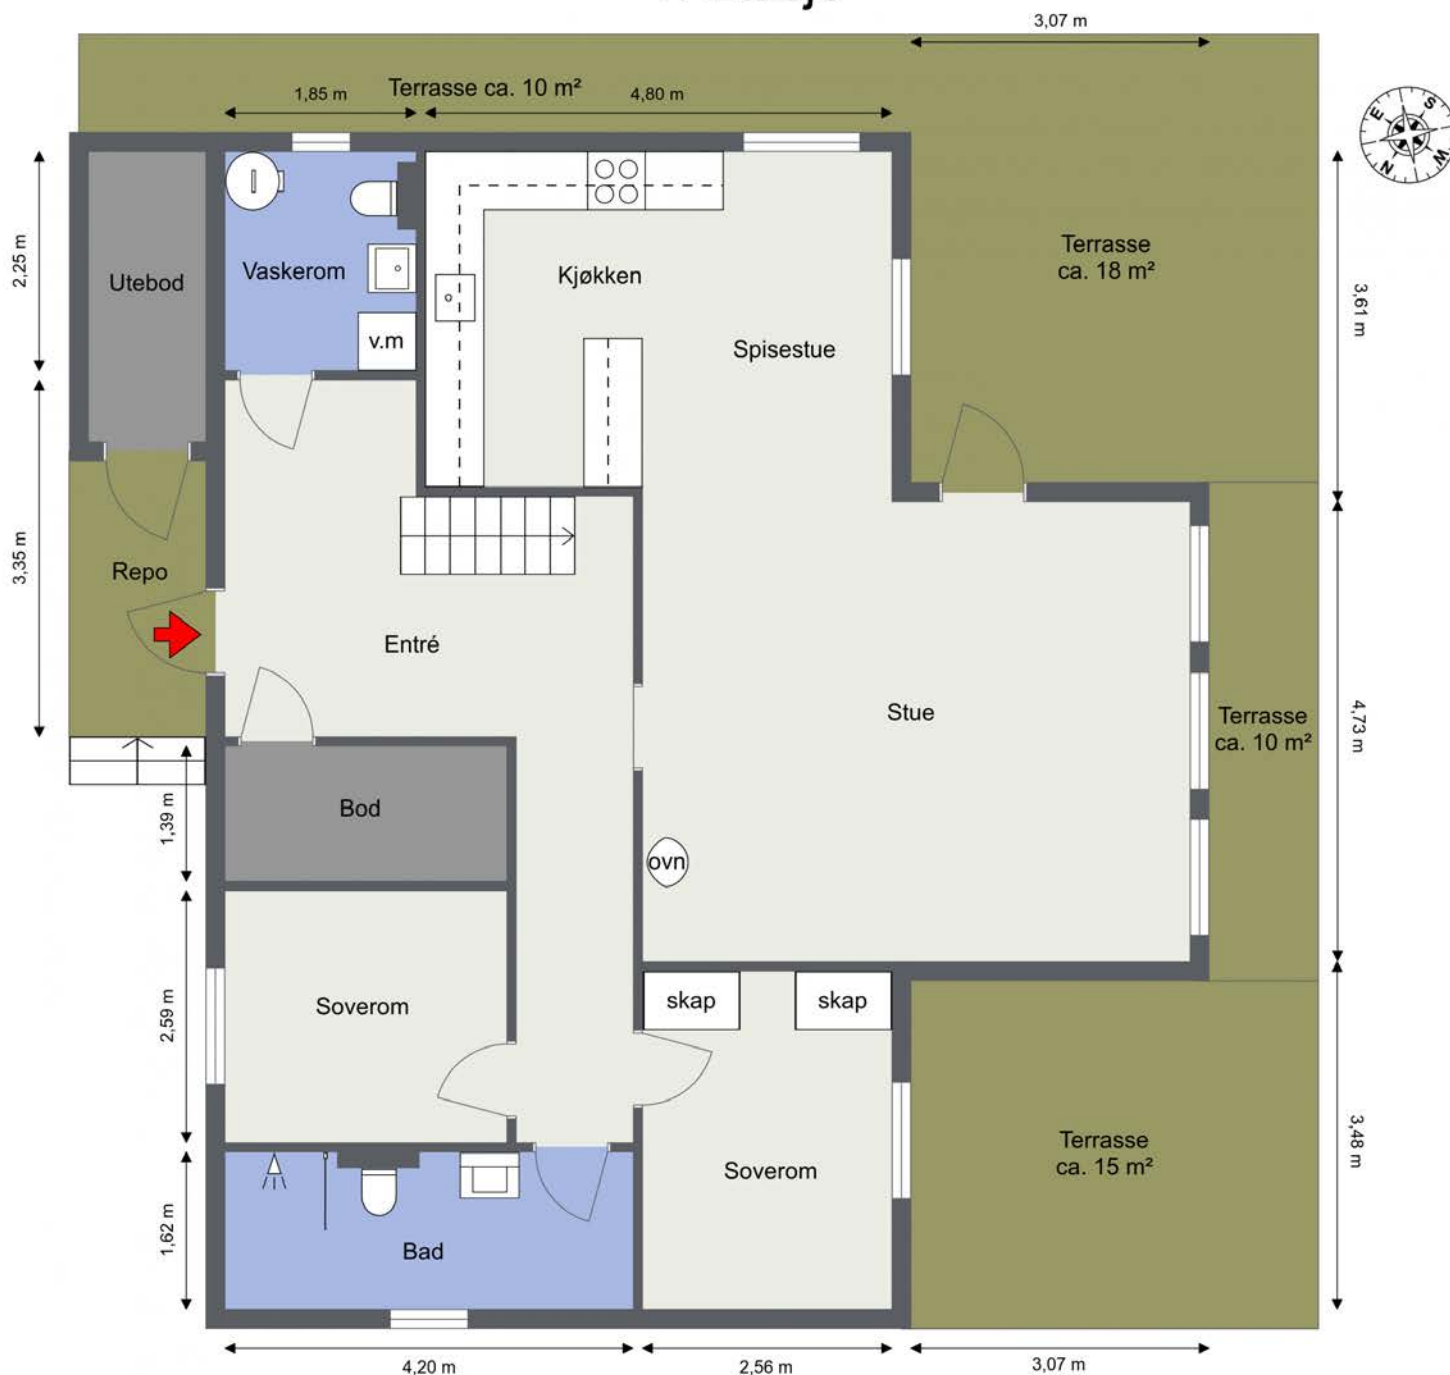
## 1. Etasje

Plantegning kan ikke brukes til detaljmåling og arealutregning. Mål er satt på kun innvendige rom. Avvik kan forekomme.

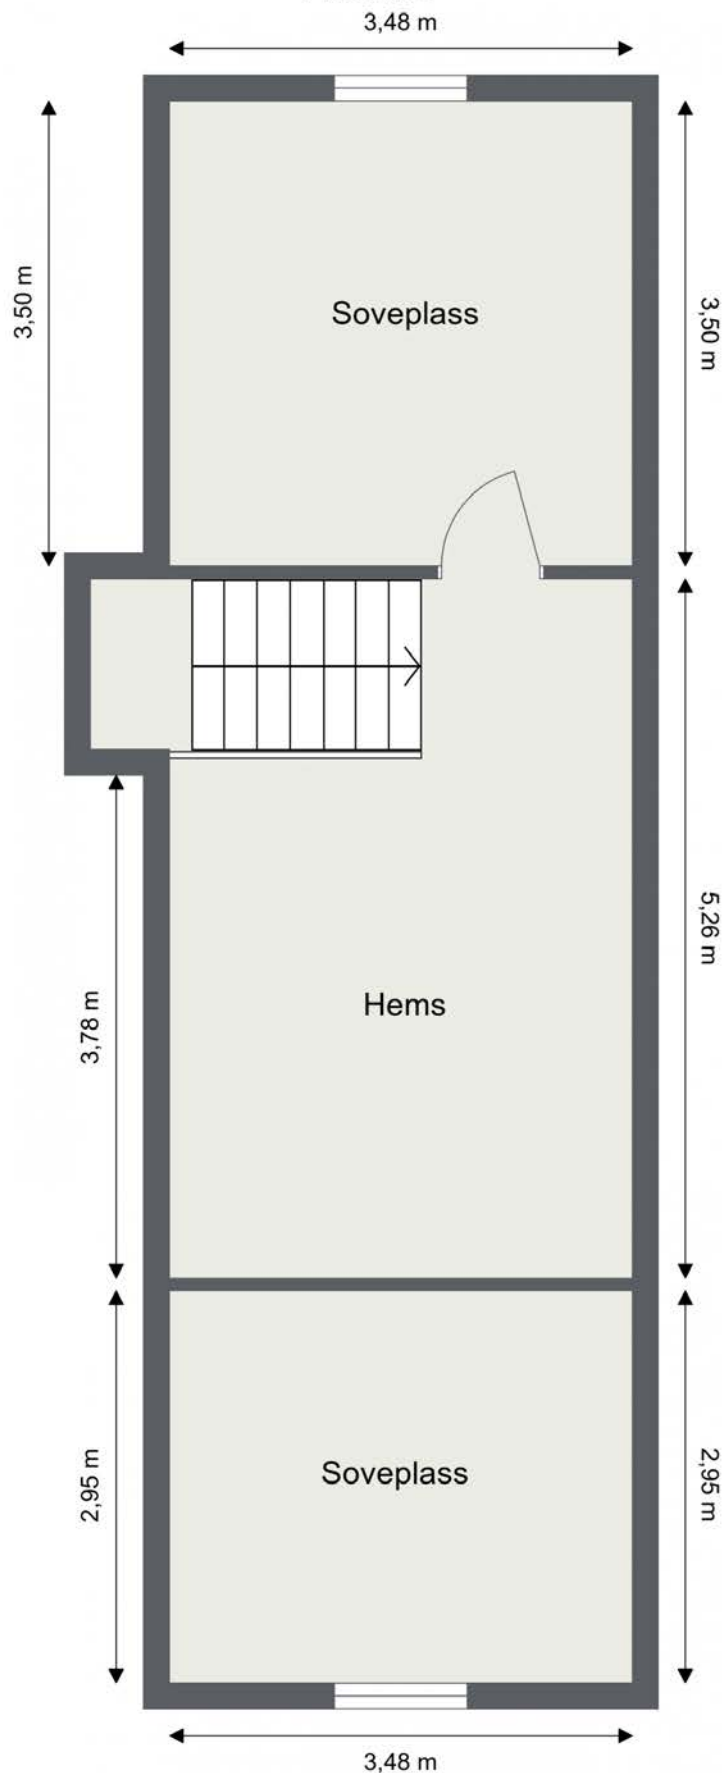
Trygves veg 22  
Hems

Plantegning kan ikke brukes til detaljmåling og arealutregning. Mål er satt på kun innvendige rom. Avvik kan forekomme.

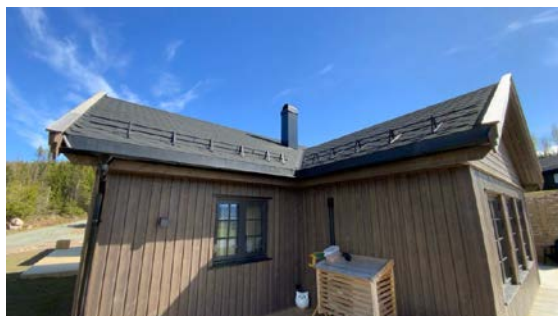
Pappshingel fra byggeår. Takteking anses å ha sin tiltenkte funksjon. Taktekket ble besiktiget fra bakkeplan. Siden taket (takkonstruksjon, takteking og skorstein) kun er observert fra bakkenivå, er vurderingen begrenset av dette. Det er ikke sikkerhetsmessig forsvarlig å bevege seg ut på taket eller observere fra stige. Selv om det ikke er avdekket skader under befaringen, betyr ikke dette at det ikke foreligger skader som en besiktigelse på taket kan avdekke. Vær oppmerksom på denne risikoen. En undersøkelse av taket kan utføres av en fagperson under tilstrekkelige sikkerhetsforhold.

Besiktigelse av taktekke.

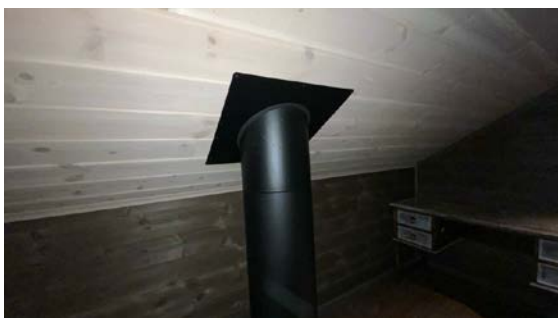
Takkonstruksjon fra byggeår i antatt taksperrer. Takkonstruksjonen fremstår med tiltenkt funksjon på befaringsdagen. Synlig luftespalter ved kontroll i gesimskasser bak takrenner. men begrenset kontrollmuligheter for øvrig og er i hovedsak vurdert opp mot alder. Takkonstruksjon fremstår med tiltenkt funksjon på befaringsdagen.

Kontroll rundt pipeløp. Ingen synlige lekkasjer på befaringsdagen.

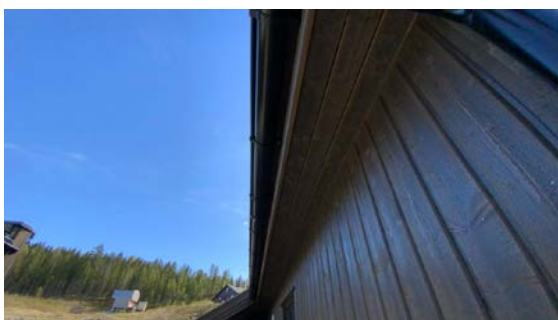
Synlige luftespalter i gesimskasse.

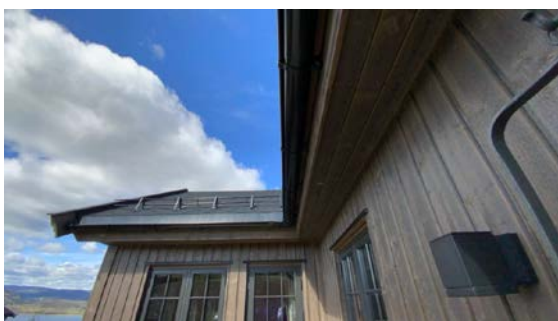
Synlige luftespalter i gesimskasse.

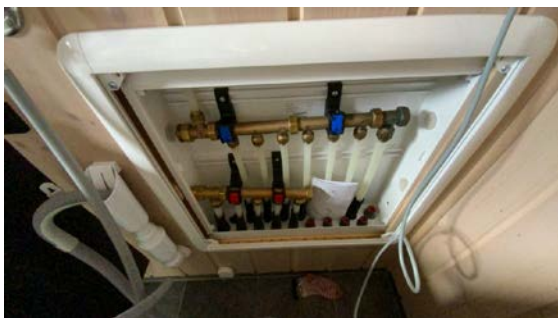
Vannrør fra byggeår av materialtype pex og kobber. Fordelerskap på vaskerom. Waterguard i benkeskap på kjøkken bør etableres for god sikring av lekkasjevann. Alder er normalt i seg selv en vurderingskriterie hva angår slitasjegrad. Videre bemerkes at bunnledninger av den årsak følgelig heller ikke er kontrollert.

Besiktigelse av røropplegg.

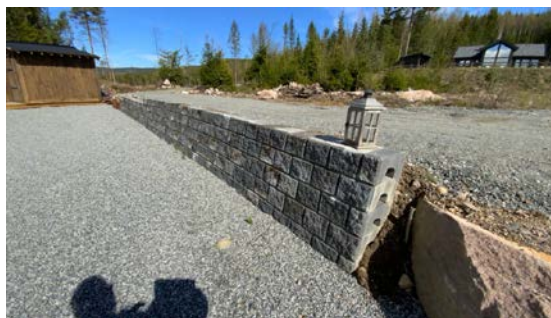
### TG 1 Forstøtningsmurer

Støttemur i stablestein fremstår med tiltenkt funksjon ut i fra visuell kontroll. Noe variasjoner ble registrert men støttemur fremstår som stabil på befaringsdagen. Kommende vedlikehold av støttemur er påregnelig på generelt grunnlag. Ukjent utførelse på underliggende masser og oppbygging.
