Rafnesveien 2, 3965 HERRE

**'Herre Kroa' -
kombinasjonseiendom med
næringsdel i 1.etasje og 2.
leiligheter (Hel tomannsbolig).**

Hel tomannsbolig m/næringsdel
Rafnesveien 2
3965 Herre

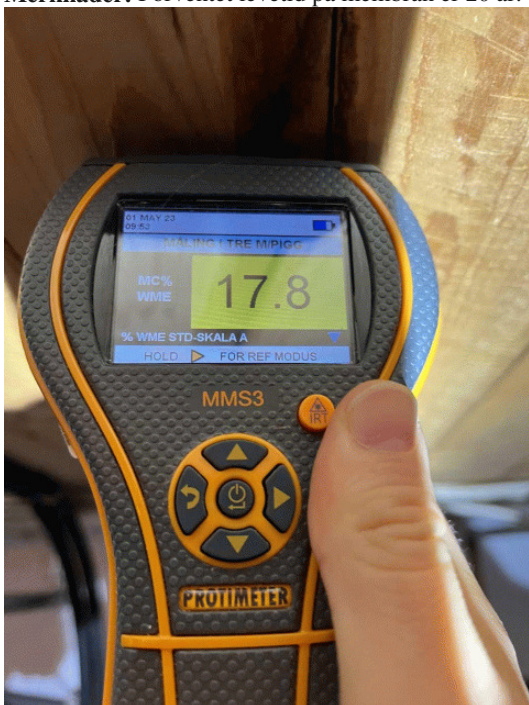
Det ble ikke boret hull i tilstøtende vegg for våtsonen, da tilstøtende vegger er mot næringsdel og det er synlige vannrør. Det ble foretatt overflatesøk og fuktsøk fra kjeller, hvor det ble avdekket noe unormale fuktverdier. Observasjonen bør videre undersøkes.

TG2 vurderes grunnet ingen synlig slukmansjett under klemring og noe unormale fuktverdier.

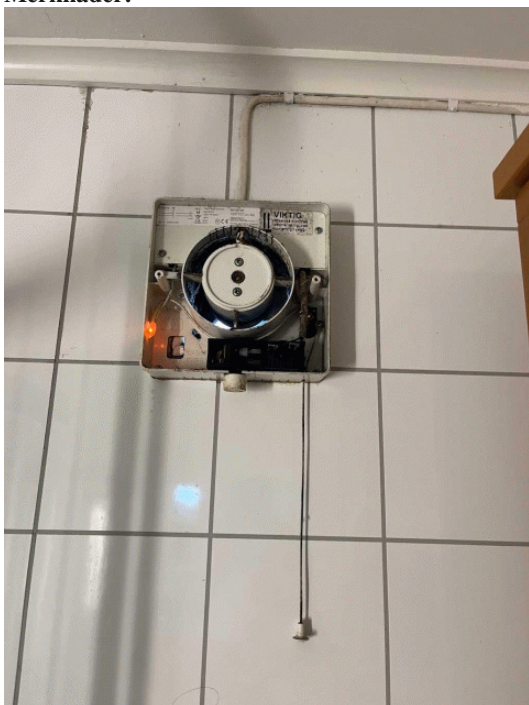
TG2 vurderes grunnet manglende luftespalte for tilluft under dørbblad til bad og mekanisk avtrekksvifte på bad i 2. etasje mangler deksel.
