**Mysen - Sentrumsnær 2-roms  
leilighet med garasjeplass og flott  
utsikt.**

# Tilstandsrapport

Befaringsdato: 07.01.2026

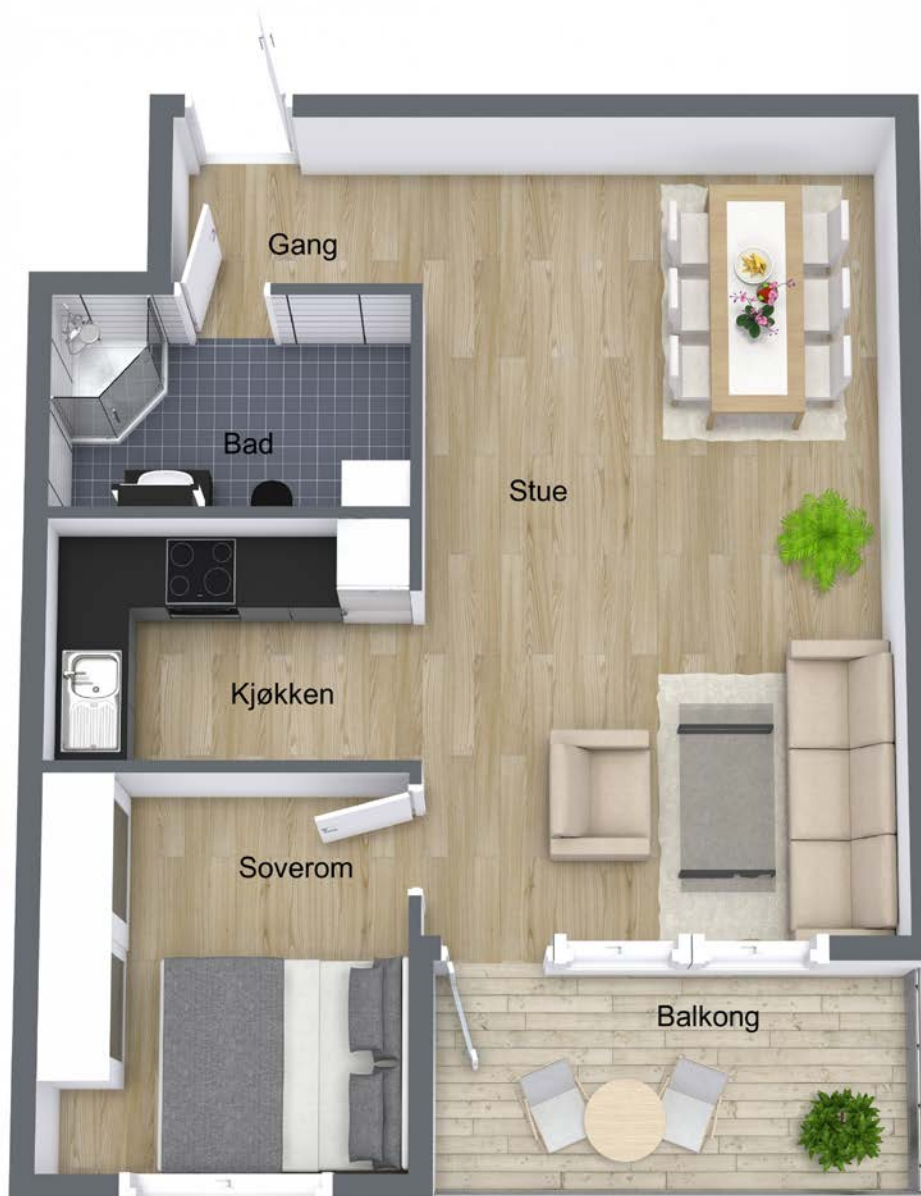
U.etg

Rugdeveien 35c

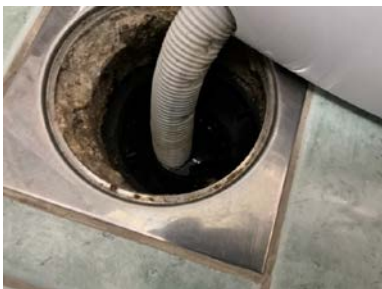
- Badet kan benyttes med dagens avvik, men både tettesjikt og sluk har begrenset gjenværende levetid. På grunn av alder og usikker utførelse er det økt risiko for lekkasjer, særlig rundt sluket og rørgjennomføringer, noe som kan føre til fuktskader i underliggende konstruksjoner.

- Det anbefales å overvåke tilstanden nøye, sørge for jevnlig renging av sluket, og vurdere utbedring av tettesjikt og sluk i forbindelse med større oppgradering av badet. Manglende tetting rundt avløpsrør til vask bør utbedres for å redusere risikoen for fuktinntrengning.

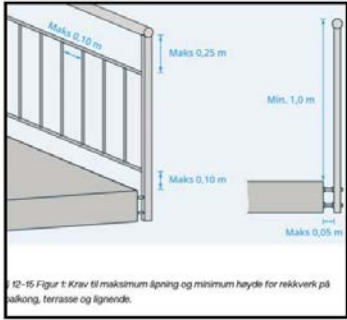
<p>Figur 1: Krav til maksimum åpning og minimum høyde for rekkverk på balkong, terrasse og lignende.</p>	
<p><b>7. VERANDAER.</b> Det planlegges reparasjon av verandaer i blokkene. Hvor stor er kontraktsummen?</p> <p>Det kan ikke aksepteres at man initierer vedlikehold på blokkene uten at rekkehusenes behov ivaretas på tilsvarende grunnlag [jf Brl §§ 8-15 (1) og 7-13, se under]. Når blir det rekkehusenes tur?</p> <p>Hvorfor neglisjerer styret generalforsamlingen i saker om planlagt vedlikehold?</p> <p><b>FORSLAG.</b> Borettslaget har ansvar for reparasjon og utskifting på samtlige verandaer i borettslaget.</p>	
<p><b>8. UTVENDIGE TRAPPER.</b> Gjennom flere år er det investert i nye trapper utendørs. Ingen er ennå overflatebehandlet. Hvorfor?</p> <p><b>FORSLAG.</b> Så snart det kan utføres, skal utvendig treverk overflatebehandles.</p>	
<p><b>§ 8-15. Misbruk av posisjon i laget o.a.</b></p> <p>(1) Styret og forretningsfører må ikkje gjere noko som er skikka til å gi visse andelseigarar eller andre ein urimeleg fordel til skade for andre andelseigarar eller laget.</p> <p>(2) Styret eller forretningsføraren skal ikkje etterkome noko vedtak av generalforsamlinga dersom vedtaket strir mot lov eller vedtekter.</p>
