Søre Renen 51, 5099 BERGEN

**Sjarmerende enderekkehus i  
barnevennlige omgivelser | 3  
soverom | Pent opparbeidet  
uteareal | Nærhet til bhg og skole**

# Velkommen til Søre Renen 51!

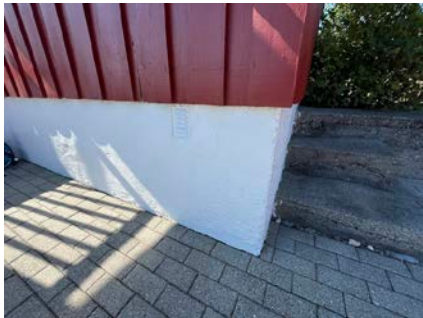
**Bilde:**

Grunnmuren ble kontrollert ved å visuelt inspisere om det var sprekker (horisontale, vertikale eller diagonale) eller skader sprekker, krympesprekkes i støpt gulv på grunn. Ingen tegn til vesentlige avvik utover hva som kan forventes ut i fra alder.

Normal tid før utbedring av betongvegg eller murt vegg av blokker er 20-60 år.

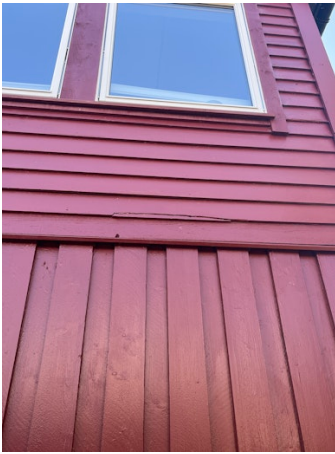
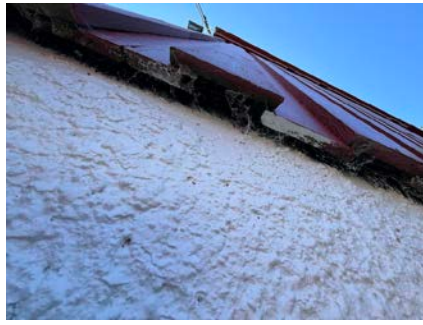
## Bilde

Ved visuell kontroll, kombinert med stikktagninger i kledningen fra bakkenivå registreres noen sprekker og slitte overflater, Det må påregnes noe vedlikehold og utskiftning av enkeltbord i tiden som kommer.

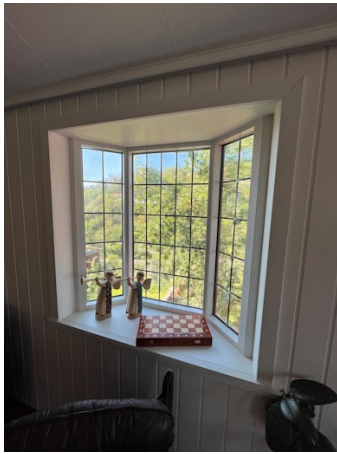
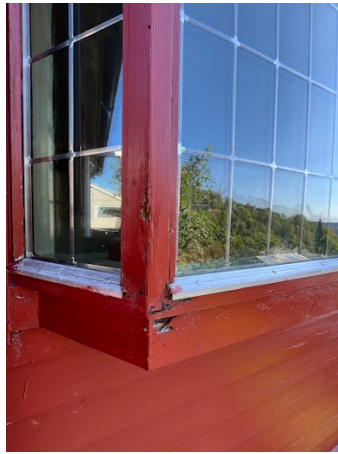
## Bilde

Behov for mindre utbedring, eventuelt utskiftning.

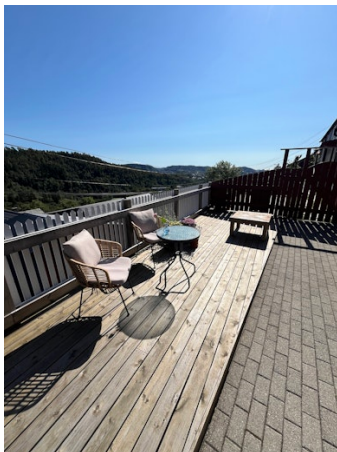
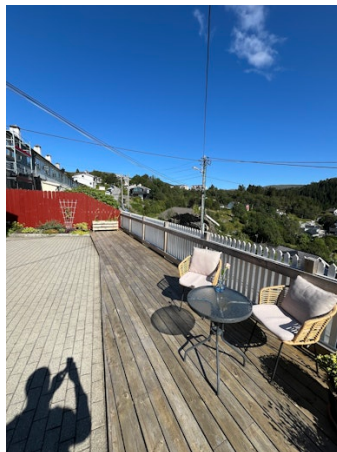
**Bilde**

Her gjøres en utvendig visuell kontroll med hensyn til synlige råteskader, og svai / svanker som kan tyde på svekkelser. Sjekken av takkonstruksjonen er sett i sammenheng med observasjoner fra loft der hvor dette er tilgjengelig.

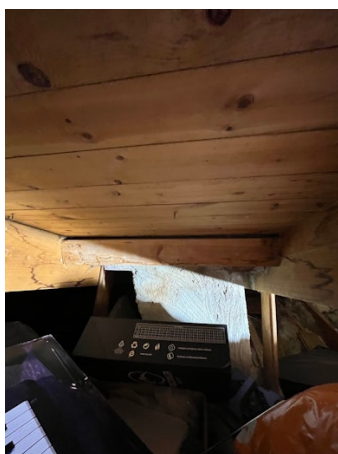
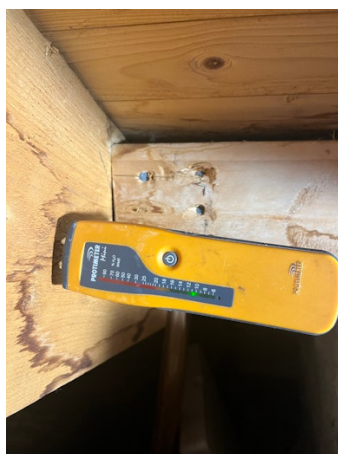
**Bilder**

Ingen tegn til kondens eller fukt ble avdekket på takstoler eller taktro.

Det er observert merker etter tidligere fukt. ingen utslag ved fukt måling.

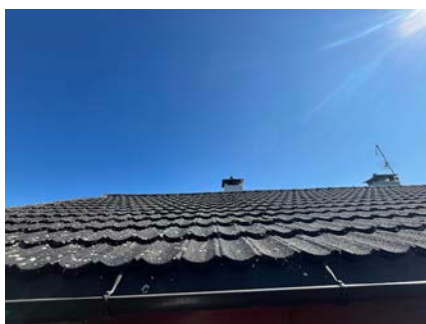
**Bilde**

Det ble ikke registrert skader eller symptomer på svikt. Tekkingen er vurdert å være i god stand.

Normal tid før omlegging profilerte stålplater på tak er 30-50 år.

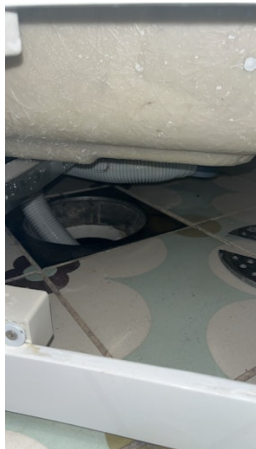
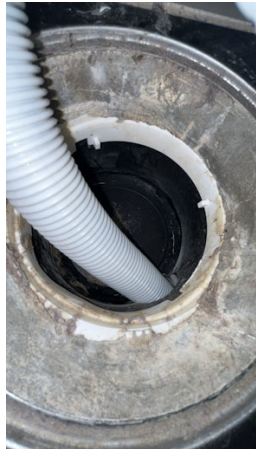
### Bilde

Grunnet type sluk er ikke dette visuelt synlig.

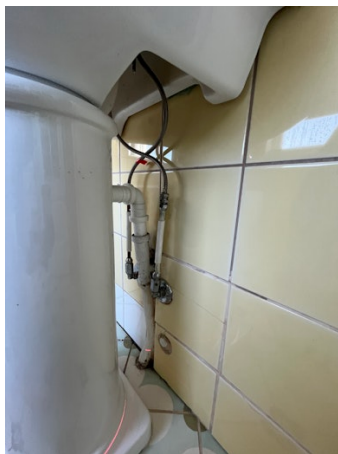
SØRE RENEN 51 - 4601/10/0/326/0/0

Vannførende installasjoner begynner å ha oppnådd forventet levetid og utskifting må påberegnes på sikt.

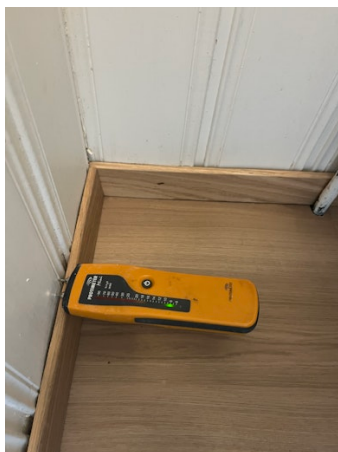
## Bilde

TG 2 er gitt med bakgrunn i alder på fuktsikringen. Smøremembran har en naturlig aldringsprosess i form av kjemisk uttørking. Normal forventet levetid på smøremembran er 10-20 år.

Det er foretatt fuktsøk med fuktmåler uten hulltaking fra tilstøtende rom.

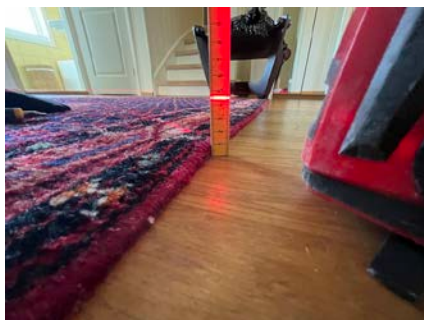
SØRE RENEN 51 - 4601/10/0/326/0/0

Bjelkelaget er fra opprinnelig byggeår og et avvik utover dagens normer må påregnes.

Normalt intervall for utbedring/reparasjoner av etasjeskiller i trebjelkelag 40 - 80 år.

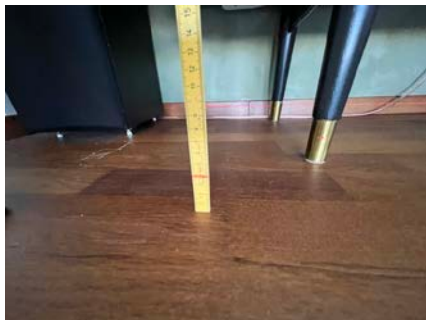
**Bilde**

Bjelkelaget er fra opprinnelig byggeår og et avvik utover dagens normer må påregnes.

Normalt intervall for utbedring/reparasjoner av etasjeskiller i trebjelkelag 40 - 80 år.

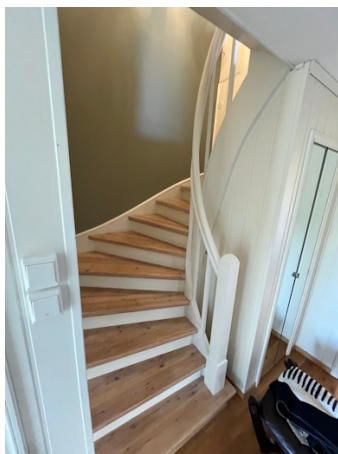
**Bilde**

⚠ Normal forventet levetid på trapp i tre 15-30 år.
