## Nøkkelinformasjon

**Salgsobjekt:** Fritidseiendom  
**Eierform:** Eiet  
**Byggeår:** 1988  
**BRA-i/BRA Total** 63/63 kvm  
**Tomtstr.:** 1029.4 m<sup>2</sup>  
**Soverom:** 2  
**Gnr./bnr.** Gnr. 137, bnr. 170  
**Oppdragsnr.:** 1201250097

# Usjenert hytte med solrik beliggenhet, nydelig utsikt og flott turterreng rett utenfor døren.

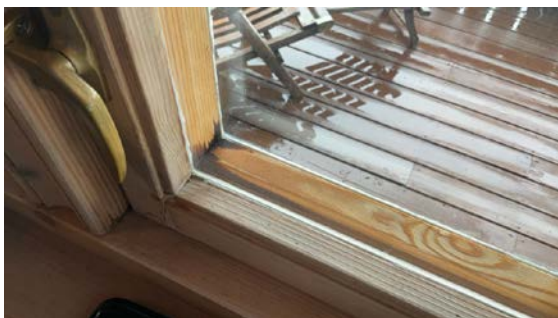
Skjolder i karm

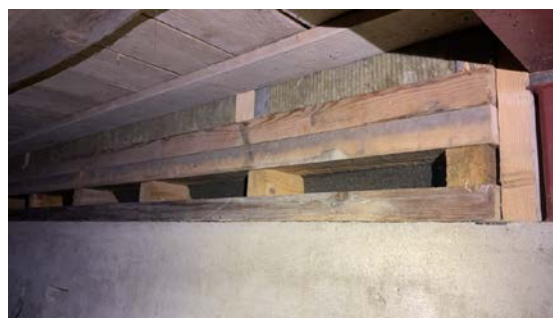
Åpen konstruksjon mot vegg, fare for åpning/inngang mot mus/skadedyr og anbefales tiltak. (ukjent tilstand i lukket konstruksjon)

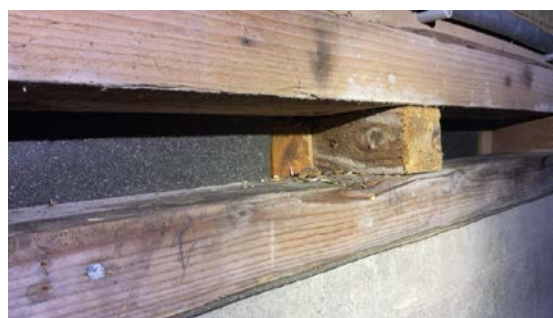
Bjelker fra terrasse er lagt ann gjennom bunnsvill yttervegg, synlig fuktvandring fra terrasse og fare for fukt og skadeutvikling på konstruksjon der nærmere ettersyn og tiltak bør vurderes

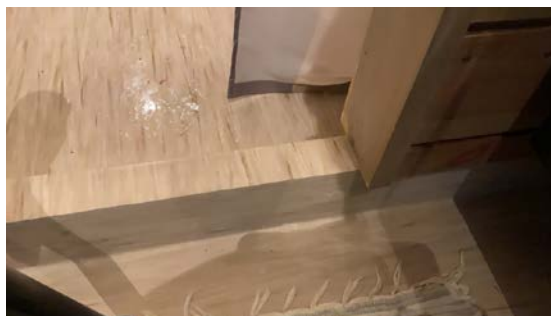
- Det er mulighet for at det kan forekomme vannlekkasje på våtrommet hvor vann ikke vil gå til sluk.
- Det er påvist at høydeforskjell fra topp slukrist til gulv/synlig topp membran ved dørterskel er mindre enn 25 mm.
- Det er påvist avvik i fallforhold til sluk i forhold til krav i forskrift på byggetidspunktet.

Vann ledes ikke til sluk på hele våtrommet grunnet forhøyning mot dusj

- Et bad med manglende/reduert fall til sluk blir mindre funksjonelt og sikkert for brukeren. Dette kan medføre stående vann på gulvet, vann som ikke ledes effektivt til sluket, økt risiko for at vann renner ut av rommet og redusert sklisikkerhet på gulvet.
- Eventuelt lekkasjevann fra utstyr utenfor dusjsone vil ikke ha en naturlig vei til sluket. Dette kan føre til at vann samler seg på gulvet og potensielt renner ut av rommet eller trenger inn i konstruksjonen.
- Det bør etableres avrenning inn til sluk for hele våtrommet.

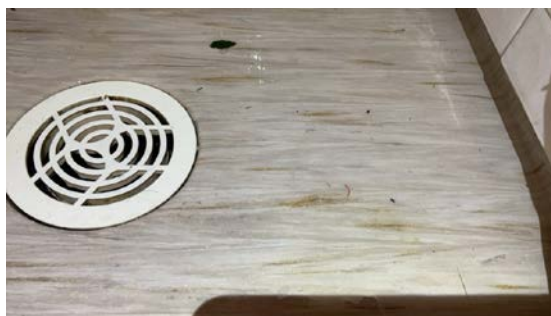
Ved funksjonstest i dusj ble forbruksvann liggende stedvis rundt sluk, der manglende tilstrekkelig fall er årsak

- Et bad med manglende/reduisert fall til sluk blir mindre funksjonelt og sikkert for brukeren. Dette kan medføre stående vann på gulvet, vann som ikke ledes effektivt til sluket, økt risiko for at vann renner ut av rommet og redusert sklisikkerhet på gulvet.
- Eventuelt lekkasjevann fra utstyr utenfor dusjsone vil ikke ha en naturlig vei til sluket. Dette kan føre til at vann samler seg på gulvet og potensielt renner ut av rommet eller trenger inn i konstruksjonen.
- Det bør etableres avrenning inn til sluk for hele våtrommet.

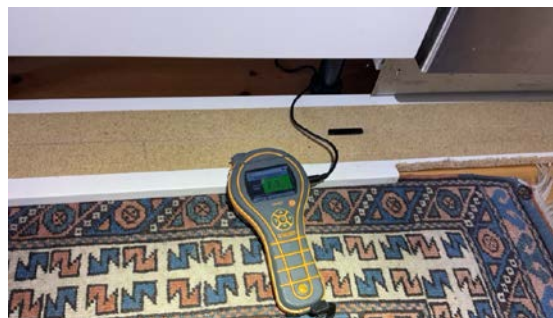
Ved fuktmåletaking av golv under oppvaskmaskin var det ikke fuktutslag

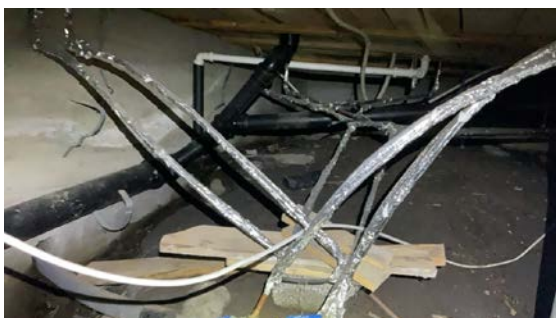
- Mer enn halvparten av forventet brukstid er passert på innvendige vannledninger.
- Det er påvist at vannrør som er utsatt for kulde har mangelfull isolering.

Vannrør av kobber er montert i kryprom, plassert i kryprom med fare for frost og det er etablert ventiler for nedtapping av anlegget.

- Det er ikke behov for utbedringstiltak siden anlegget fungerer i dag, men ut ifra alder kan skader plutselig oppstå på eldre anlegg.
- Vannrør må isoleres i kalde rom.

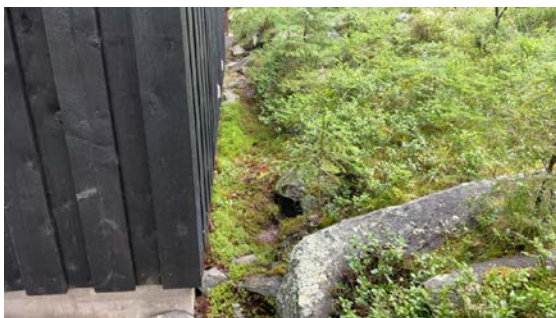
Fall innmot bygning

Det er fjellgrunn, men bortledning av overflatevann kombinert med drenering bør vurderes selv om grunnforhold kan gjøre dette utfordrende. (kostnadsestimat kan avvike)

**Kostnadsestimat: 50 000 - 100 000**
