Prøvenvegen 43B, 2833 RAUF OSS

**Koselig andelsleilighet sentralt på  
Raufoss - vedfyring - balkong -  
nærhet til skoler, idrettsplass og  
turområder.**

Befaringsdato: 18.02.2026

Rapportdato: 24.02.2026

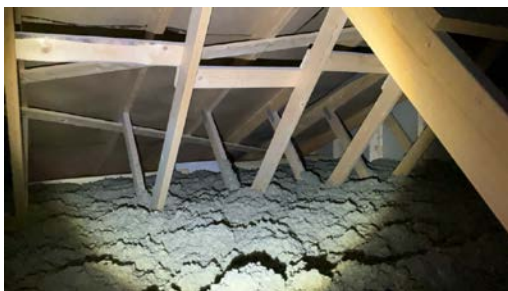
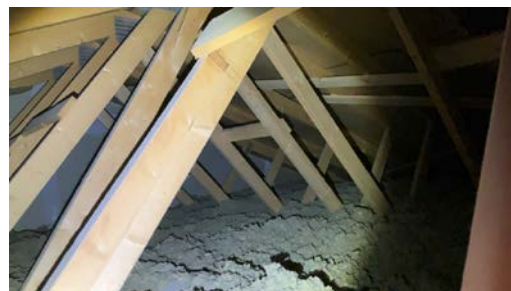
Loft på bd

Mønet skråtak i trekonstruksjoner. Undertak med plater. Kaldt loft.

Jeg har ikke kontrollert hele loftet fordi det ikke er etablert gangbart gulv.

Loft på befaringsdagen.

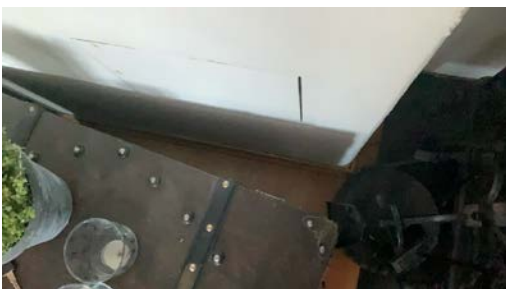
Ildfast plate mangler på gulvet under sotluke/feieluke på pipe.

- Det anbefales å montere ildfast plate under luker på pipe ev sette inn en sotlukestein innenfor luker. Uten en ildfast plate kan gnister eller glør som faller ut av sotluken antenne brennbart materiale.

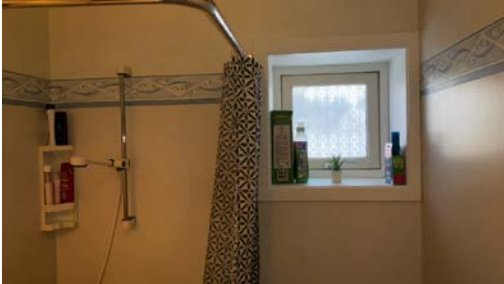
- Det er vindu i våtsonen.

- Tiltak:
- Vindu er eksponert for fuktpåkjenning. Plasseringen i våtsone kan føre til vanninntrengning. Bygningsdelen bør beskyttes mot direkte fuktpåkjenning. Tiltak anbefales for å unngå fuktskader.
- Åpne hull har sannsynligvis punktert membran og fukt kan trenge inn i veggkonstruksjonen gjennom hull. Det kan ikke verifiseres om hull har ført til skade inne i konstruksjon, det vil på denne bakgrunn kunne være risiko for skade inne i konstruksjonen. Det anbefales utbedring slik at fukt ikke kan trenge inn i veggkonstruksjonen.
- Om mulig bør belegg som har sluppet underlaget festes igjen.

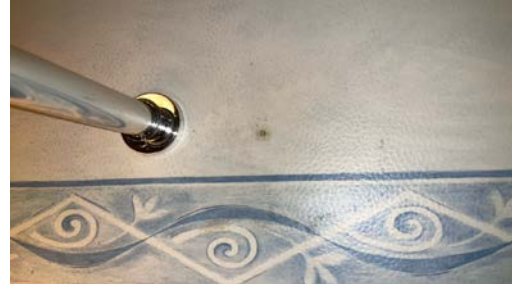
- Åpne hull har sannsynligvis punktert membran og fukt kan trenge inn i veggkonstruksjonen gjennom hull. Det kan ikke verifiseres om hull har ført til skade inne i konstruksjon, det vil på denne bakgrunn kunne være risiko for skade inne i konstruksjonen. Det anbefales utbedring slik at fukt ikke kan trenge inn i veggkonstruksjonen.

- Det er hull etter innfestinger.

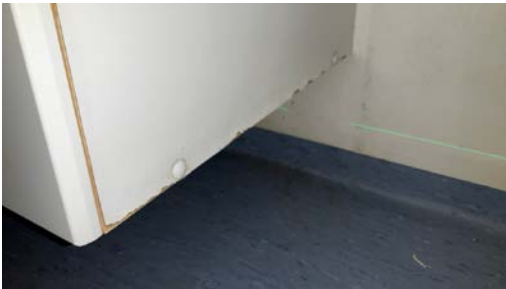
- Det registreres fuktskader i nedre del av baderomsinnredning mot dusj.

- Dersom avvik ikke utbedres er det fare for videre skadeutvikling.
- Om kjøper har andre brukskrav eller krav til estetikk kreves det utbedring eller utskifting.  
For å få tilstandsgrad 1/0 må avvik utbedres.

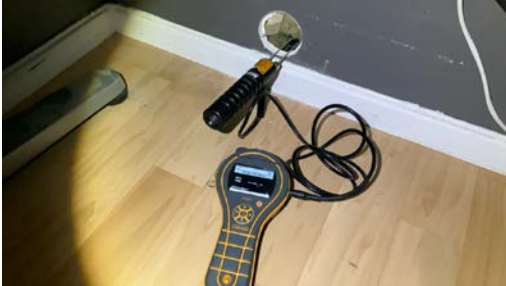
Ingen utslag ved fuktmåling i hulltaking i vegg mot dusjsone. Målingene som er gjort er å betrakte som stikkprøver og sier bare noe om tilstanden i nærheten til området der målingen er utført.

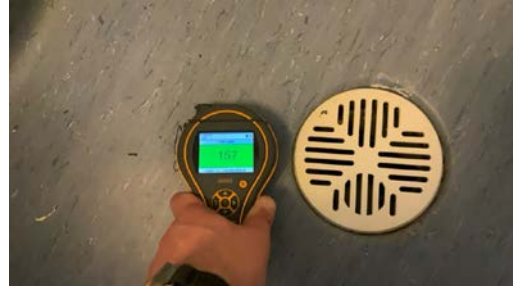
Enkelt fuktsøk med indikator på erfaringsmessig utsatte steder viste ingen unormale verdier.

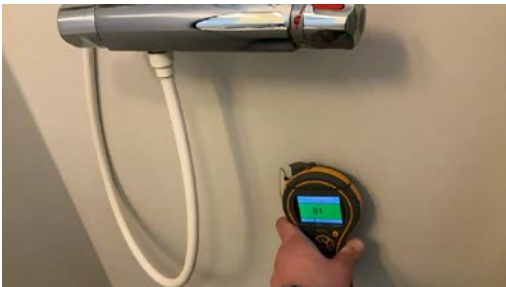
Enkelt fuktsøk med indikator på erfaringsmessig utsatte steder viste ingen unormale verdier.

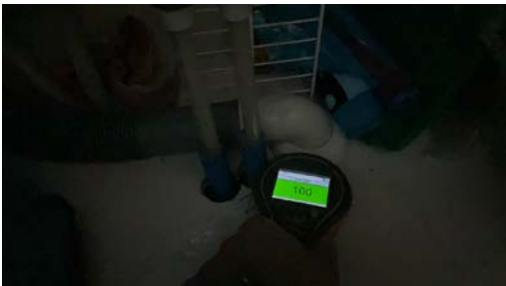
Ved bruk av fuktindikator registrerte jeg ingen forhøyede verdier.

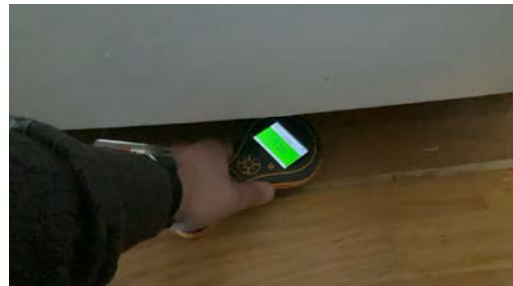
Ved bruk av fuktindikator registrerte jeg ingen forhøyede verdier.

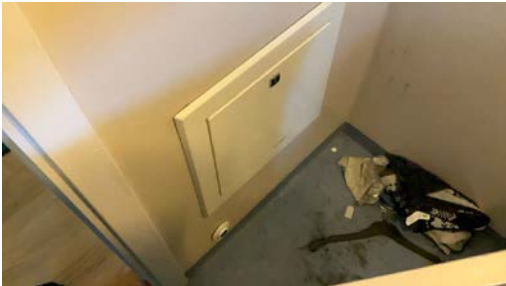
Fordelerskap er plassert på badet. Fordelerskap var låst og kunne derfor ikke besiktiges.
