Prøvenvegen 43B, 2833 RAUF OSS

**Koselig andelsleilighet sentralt på  
Raufoss - balkong - nærhet til  
skoler, idrettsplass og gode  
turområder.**

# Andelsnummer 16

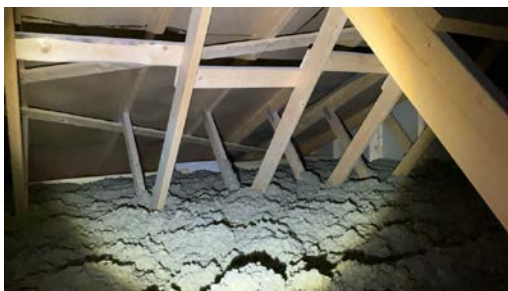
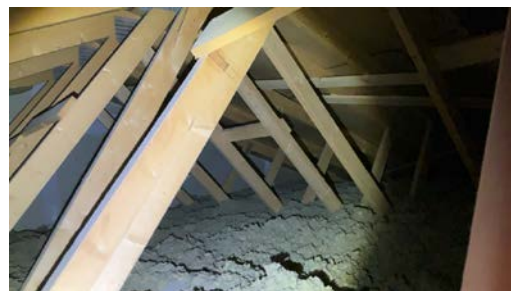
Loft på befaringsdagen.

Jeg har ikke kontrollert hele loftet fordi det ikke er etablert gangbart gulv.

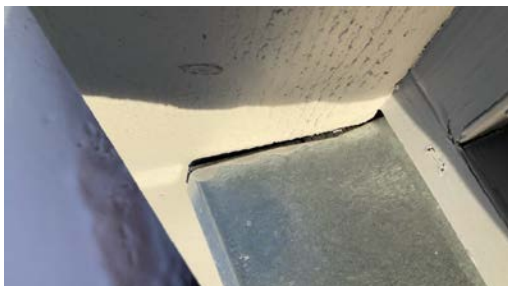
- Det er avvik:
- Glipper mellom vannbrett og vegg gir økt risiko for fukt-/vanninntrenging i konstruksjonene.

- Glipper mellom vannbrett og vegg gir økt risiko for fukt-/vanninntrenging i konstruksjonene.

- Ved manglende tetting rundt beslag og-/eller vannbrett, kan det føre til at regnvann og smeltevann trenger inn i vegg rundt vinduet, noe som kan forårsake fuktskader på både vinduet og den omkringliggende vegg. Dette kan igjen føre til råteskader på treverket, som svekker konstruksjonen og kan kreve kostbare reparasjoner. Utbedringer på vannbrett og beslag må utføres for å lukke avviket.

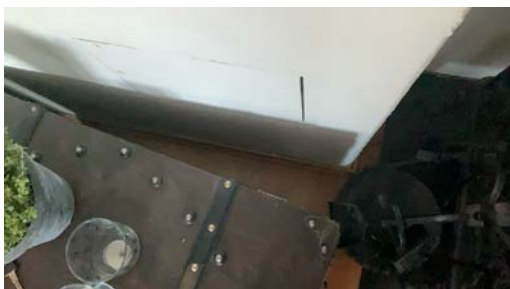
Ildfast plate mangler på gulvet under sotluke/feieluke på pipe.

- Andre tiltak:
  - Det anbefales å montere ildfast plate under luker på pipe ev sette inn en sotlukestein innenfor luker. Uten en ildfast plate kan gnister eller glør som faller ut av sotluken antenne brennbart materiale.

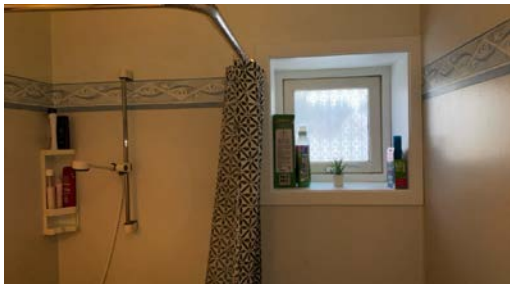
- Det er avvik:
- Det er vindu i våtsonen.
- Det er hull etter innfestinger.
- Belegg har stedvis løsnet i hjørner.

- Det er vindu i våtsonen.

- Tiltak:
- Vindu er eksponert for fuktpåkjenning. Plasseringen i våtsone kan føre til vanninntrengning. Bygningsdelen bør beskyttes mot direkte fuktpåkjenning. Tiltak anbefales for å unngå fuktskader.
- Åpne hull har sannsynligvis punktert membran og fukt kan trenge inn i veggkonstruksjonen gjennom hull. Det kan ikke verifiseres om hull har ført til skade inne i konstruksjon, det vil på denne bakgrunn kunne være risiko for skade inne i konstruksjonen. Det anbefales utbedring slik at fukt ikke kan trenge inn i veggkonstruksjonen.
- Om mulig bør belegg som har sluppet underlaget festes igjen.

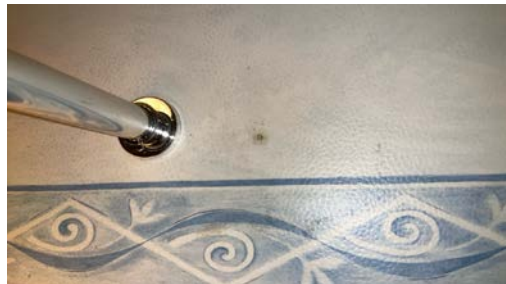
- Det er hull etter innfestinger.

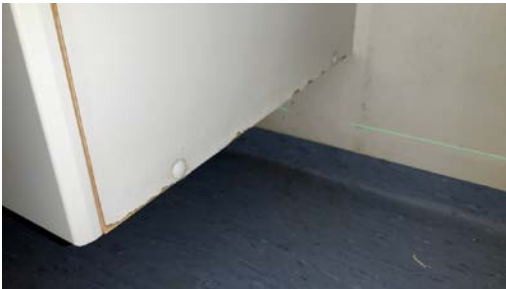
Det er påvist skader på innredning. • Det registreres fuktskader i nedre del av baderomsinnredning mot dusj.

- Det registreres fuktskader i nedre del av baderomsinnredning mot dusj.

- Dersom avvik ikke utbedres er det fare for videre skadeutvikling.
- Om kjøper har andre brukskrav eller krav til estetikk kreves det utbedring eller utskifting. For å få tilstandsgrad 1/0 må avvik utbedres.

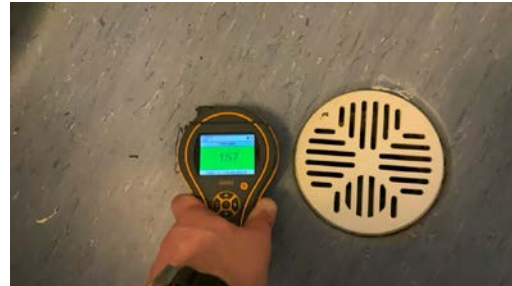
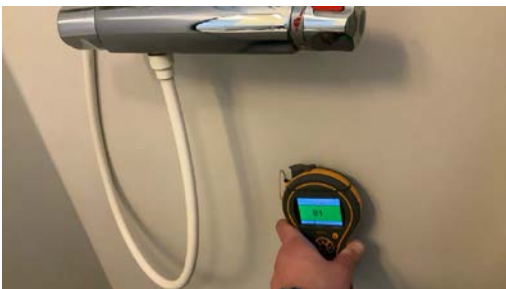
Enkelt fuktsøk med indikator på erfaringsmessig utsatte steder viste ingen unormale verdier.

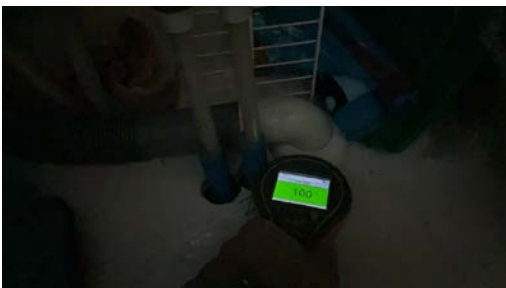
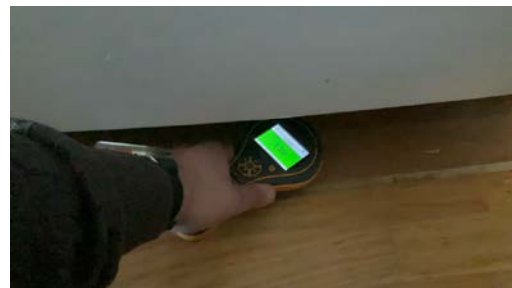
Ved bruk av fuktindikator registrerte jeg ingen forhøyede verdier.

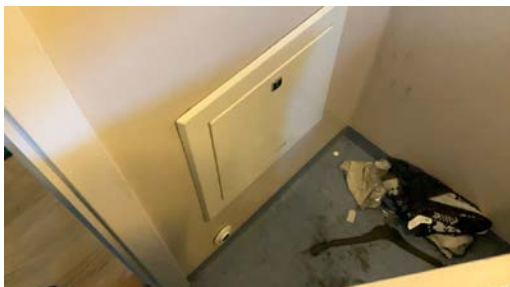
Fordelerskap er plassert på badet. Fordelerskap var låst og kunne derfor ikke besiktiges.

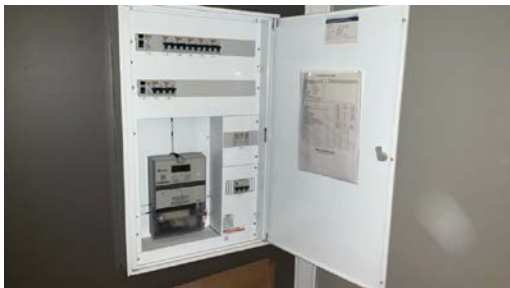
Det er utført en forenklet visuell undersøkelse av det elektriske anlegget, en slik undersøkelse vil ikke avdekke feil på anlegget der det er behov for utstyr og fagkompetanse som innehas av autorisert el. installatør eller elektro taksmann.

Det settes ikke tilstandsgrad på elektrisk anlegg.

Sikringsskap.
