Tilstandsrapport

Boligbygg med flere boenheter
-

Frankendalsveien 87 , 3274 LARVIK
-

Boligbygg med flere boenheter - Byggeår: 2016

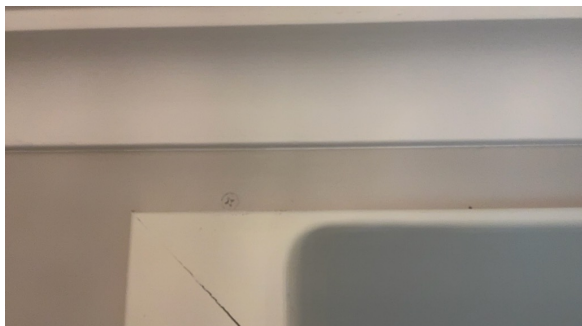
For det meste normal slitasje. Sprekk i himling på soverom v/entre og noen synlige skruenhoder på vegger settes for seg til TG2.

skruehode

sprekk

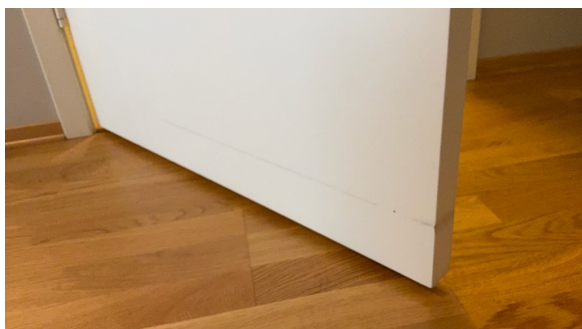
TG 2 Innvendige dører

Innerdører av typen glass- og lettdører.

Noe slitasje

Ytterligere slitasje

Vedlikehold

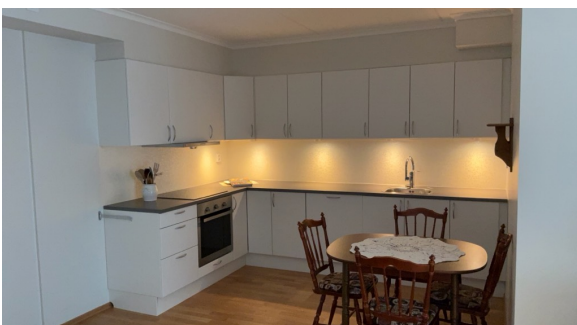
Kjøkken ligger sammen med stue. Det er fra byggeår. Det er parkett på gulv, tapet og malte vegger, og malt himling. Innredning fra Aubo av MDF/spon/kryssfiner og med glatte fronter. Benkeplate av laminert MDF/spon. Det er innebygde hvitevarer som platetopp, stekeovn og oppvaskmaskin. Vannføler i benkeskap og komfyrvakt v/vifte.

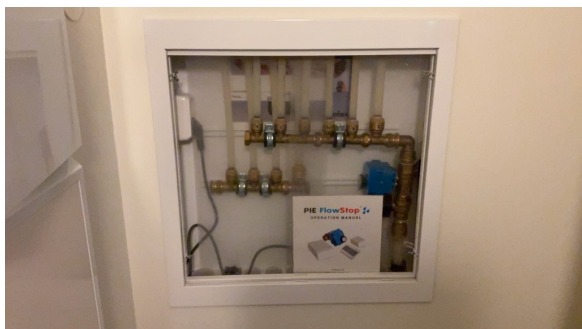
Det er montert plastrør og rør i rør system i leiligheten. Fordeler skap er plassert i teknisk rom. Hovedkran er plassert i fordeler skap.

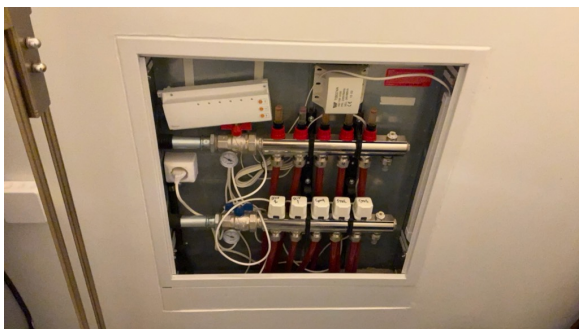
Det er montert vannbåren varme i leiligheten (entre, 2 x soverom, stue/kjøkken). Fordeler skap er plassert på teknisk rom.
