Seljeveien 62B, 3158 ANDEBU

**Nyere familievennlig
tomannsbolig fra 2020 med flott
uteområde | Balansert ventilasjon |
3 sov | 2 WC | God lagringsplass**

Sammendrag av boligens tilstand

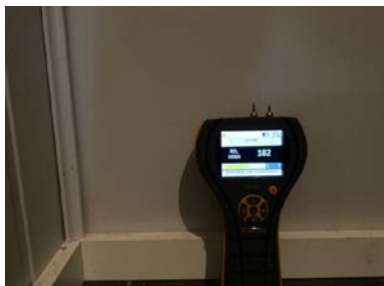
Da det ikke kan utføres hulltaking for fuktmåling inne på våtrommet ble det foretatt fuktmåling på tilgjengelige overflater.

Det ble ved fuktmåling av overflater på vegger under bakkenivå ikke målt forhøyede fuktverdier.

Fuktmåling på overflate under bakkenivå

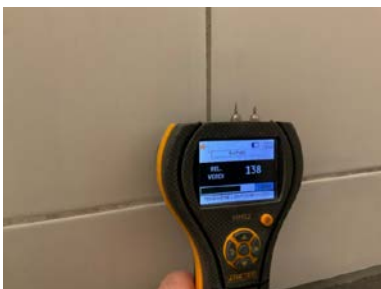
Hulltaking for fuktmålinger ikke foretatt. Dette fordi badet kun er 5 år gammelt og det foreligger dokumentasjon på arbeidene.

Det er foretatt fuktspøk på overflater i våtsone uten at det ble målt forhøyede verdier av fukt.

Fuktmåling på overflate i dusjsone

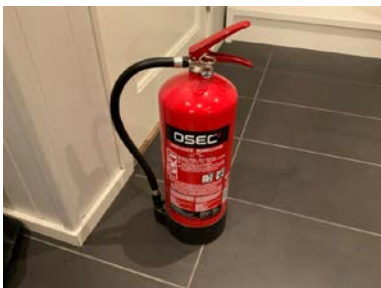
Brannslukningsapparat
