3 opprinnelig 4-roms leilighet - Vestvendt balkong med fjordutsikt- Gode solforhold

Rødbergveien 59

Tilstandsrapport

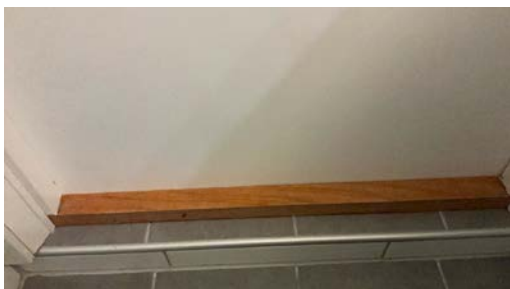
Tilliggende konstruksjoner våtrom

Hulltaking er foretatt uten å påvise unormale forhold.

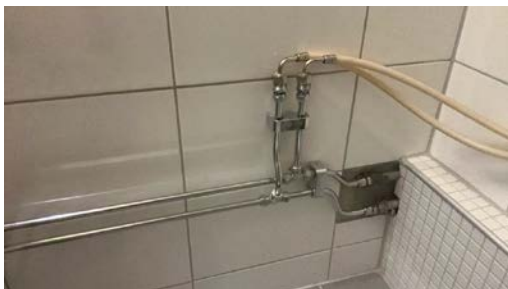
TG 2 Avløpsrør

Kombinasjon av nyere plastrør og eldre avløpsrør indikerer varierende alder på anlegget. Eldre rør i støpejern og kobber har økt risiko for slitasje, korrosjon og lekkasjer over tid. Synlige plastrør fremstår som en moderne løsning. Kun synlige deler er vurdert, og skjulte føringer kan ha avvik som ikke er avdekket.

Eldre avløpsrør kan medføre økt risiko for lekkasjer og tilstopping. Det anbefales jevnlig kontroll av anlegget, og på sikt utskifting av eldre rørstrekk.
