Nøkkelinformasjon

3 opprinnelig 4-roms leilighet - Vestvendt balkong med fjordutsikt- Gode solforhold

Tilstandsrapport

Befaringsdato: 29.04.2026

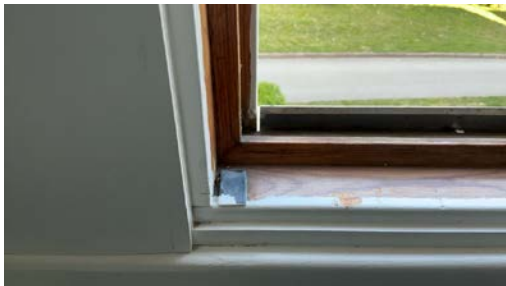
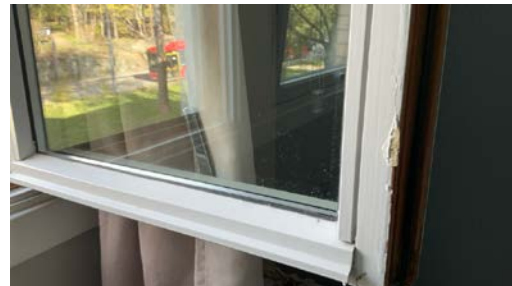
TG 2 Dører

Balkongdør har høy alder og må påregnes å ha redusert isolasjonsevne og slitasje. Det kan forekomme behov for justering og vedlikehold. Ytterdør fremstår som en standard løsning med brann- og lydkrav, uten registrerte avvik basert på visuell inspeksjon.

Balkongdør fra ca. 1991 har passert forventet levetid. Forventet levetid for dører er ca. 20–30 år, og utskifting må påregnes.

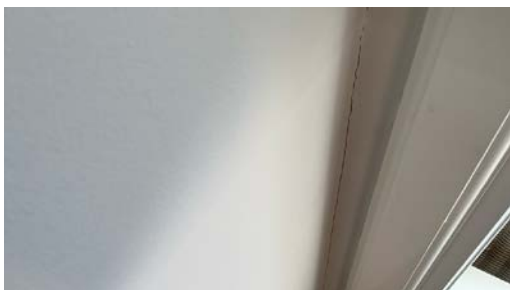
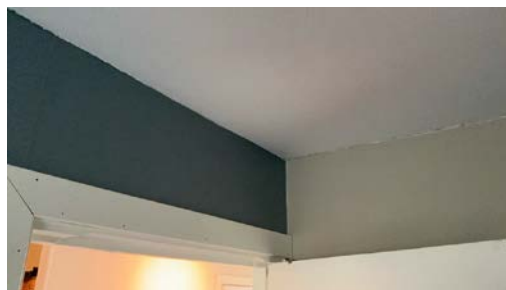
TG 1 Etasjeskille/gulv mot grunn

Etasjeskiller er av betongdekke. Det er målt opp til 10 mm plan avvik i stue.

Overflatene har passert halve forventede levetid.

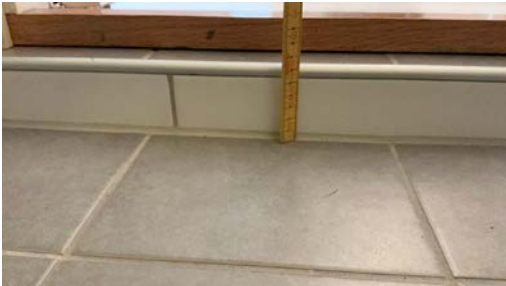
Sluk, membran og tettesjikt

Manglende synlig membranløsning og ukjent utførelse ved tilkobling til sluk innebærer en teknisk svakhet. Eldre støpejernsluk kombinert med usikker membranløsning gir økt risiko for lekkasjer til underliggende konstruksjoner.

Mangelfull eller ukjent membranløsning kan føre til skjulte fuktskader og lekkasjer. Det anbefales nærmere undersøkelser for å avklare oppbygning, og det må påregnes oppgradering av sluk og membran ved fremtidig rehabilitering.

Sluk og membranløsning vurderes å ha begrenset gjenværende levetid. Eldre løsninger uten dokumentert tettesjikt har økt sannsynlighet for svikt, og utskifting må påregnes.

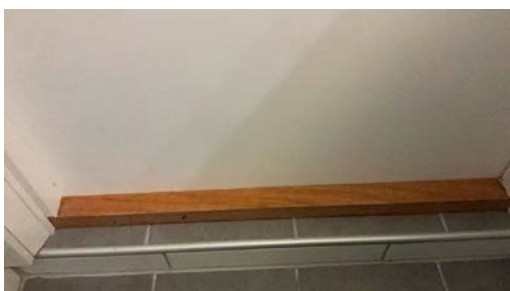
Tilliggende konstruksjoner våtrom

Hulltaking er foretatt uten å påvise unormale forhold.

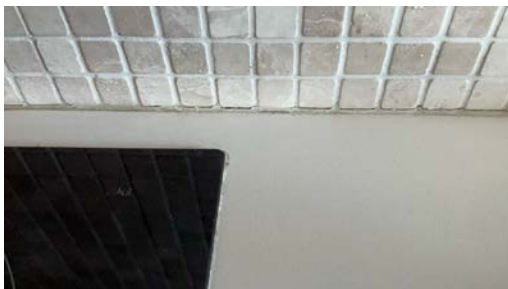
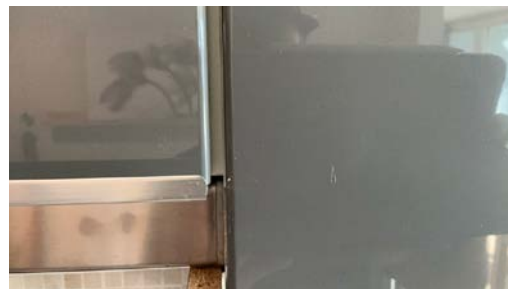
! TG 2 Avtrekk

Ventilator med kullfilter gir resirkulering av luft uten avtrekk til det fri. Dette gir begrenset effekt ved fjerning av fukt og matos sammenlignet med ventilasjon til friluft. Det opplyses at det er vanskelig å etablere annen løsning.

Begrenset ventilasjon kan medføre opphopning av fukt og lukt i kjøkkenet. Regelmessig utskifting av kullfilter anbefales for å opprettholde funksjon. Alternativ løsning vurderes dersom forholdene ligger til rette for det.

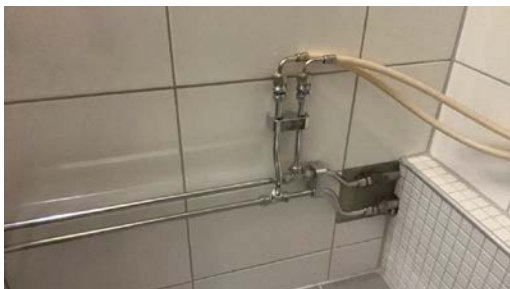
TG 2 Avløpsrør

Kombinasjon av nyere plastrør og eldre avløpsrør indikerer varierende alder på anlegget. Eldre rør i støpejern og kobber har økt risiko for slitasje, korrosjon og lekkasjer over tid. Synlige plastrør fremstår som en moderne løsning. Kun synlige deler er vurdert, og skjulte føringer kan ha avvik som ikke er avdekket.

Eldre avløpsrør kan medføre økt risiko for lekkasjer og tilstopping. Det anbefales jevnlig kontroll av anlegget, og på sikt utskifting av eldre rørstrekk.
