Furusvingen 17, 2164 SKOGBYGDA

**Praktisk enebolig med mye potensial. 2 uteplasser, garasje og skjermet tomt. Nært skole, barnehage og matbutikk.**

| Tilstandsrapport ..... | 41 |

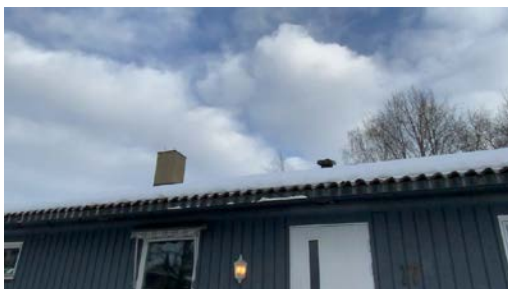
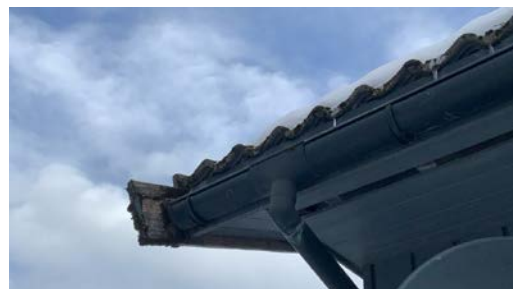
### Nedløp og beslag

Nedløp og beslag av metall.

- Det bør lages system for bortledning av vann fra taknedløp ved grunnmur.

Påregnelig med stedvis utskiftninger med tanke på alder for å unngå unødig fuktbelastning på ytre veggkonstruksjoner og fukt fra grunn.

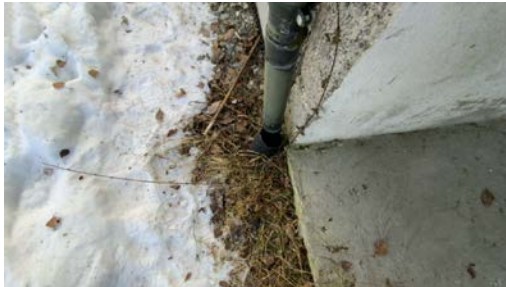
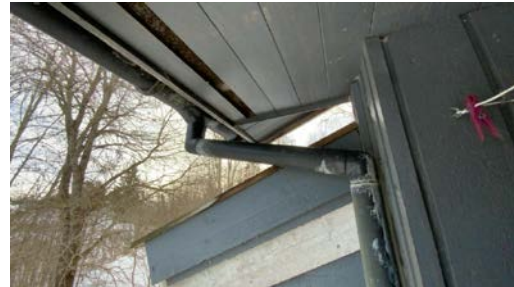
## ! TG 2 Veggkonstruksjon

Veggene har bindingsverkskonstruksjon fra byggeår. Fasade/kledning har stående bordkledning.

- Lokal utbedring/utskiftning bør utføres.

Skadet panel og vindskier må skiftes for at fasaden skal ha en tiltenkt klimabeskyttelse for yttervegger og unngå fukt og vindbelastning. Det er kun tatt stikkprøver og spesifikt forbehold om at det kan finnes mer skade bak og rundt området enn beskrevet i rapporten. Det gjøres oppmerksom på at lufttetthet og isolasjonsevnen ikke er opp mot dagens krav.

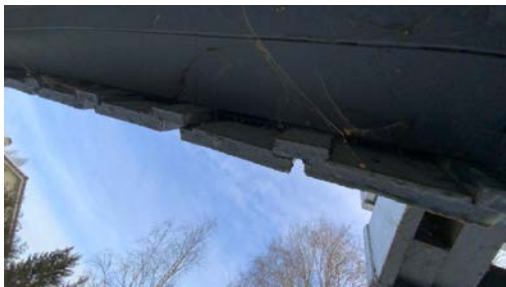
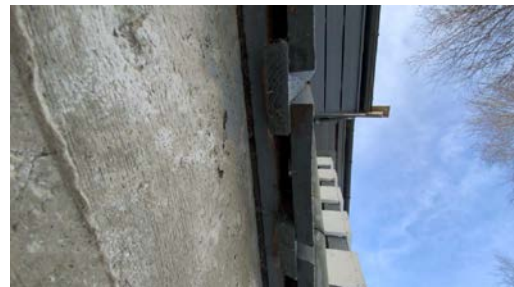
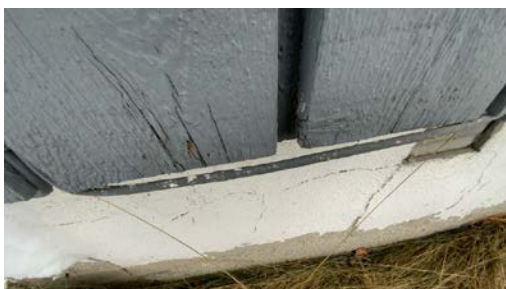
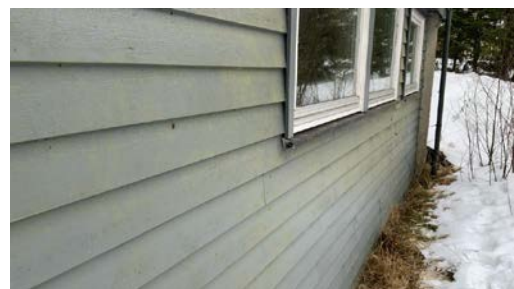
## ! TG 2 Takkonstruksjon/Loft

Punktet må sees i sammenheng med Taktekking

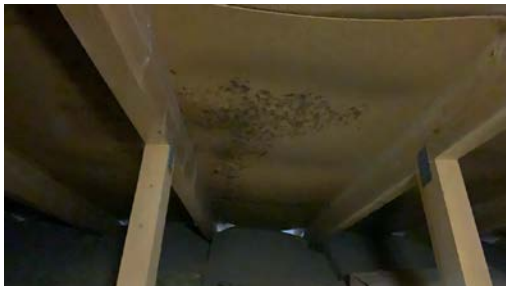
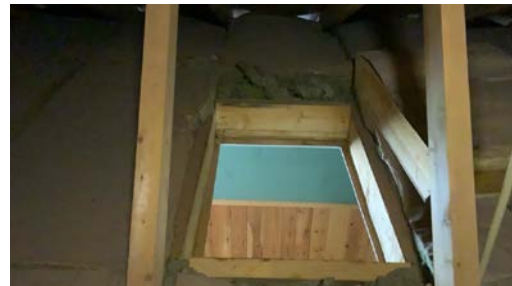
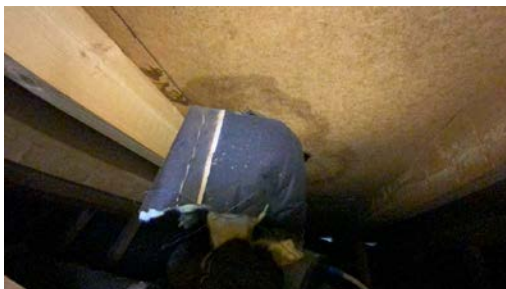
Avvik: Det er påvist avvik rundt gjennomføringer i takflaten. Det er påvist fuktskjolder/skader i takkonstruksjonen. Det er noe synlig fuktmerker rundt gjennomføringen av luftekanalen over tak og noe svertesopp over loftsluke.

Det må gjøres tiltak som tetting rundt luftehatt og isolering og tetting over loftsluke. Det gjøres oppmerksom på at det er viktig at det er god lufting i konstruksjonen og derfor anbefales det ytterligere noe mer luftespalte ut mot raft der det er delvis tett for å unngå kondens i konstruksjonen. Dampspærre på eldre hus er ikke med dagens tetthet og varmluft kan ofte sige opp på kaldtloftet og kondens kan skapes. Derfor er det viktig med god lufting av konstruksjonen. Musesperre på eldre konstruksjoner må etableres med netting eller lignende for å unngå mus på loft.

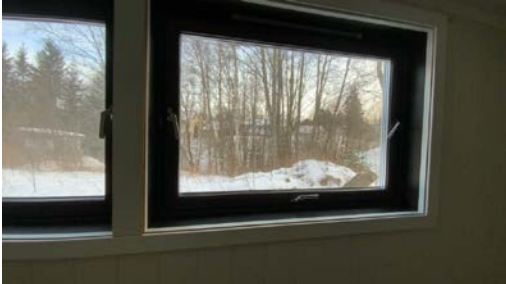
## TG 2 Vinduer - 2

Bygningen har malte trevinduer med 3-lags glass.

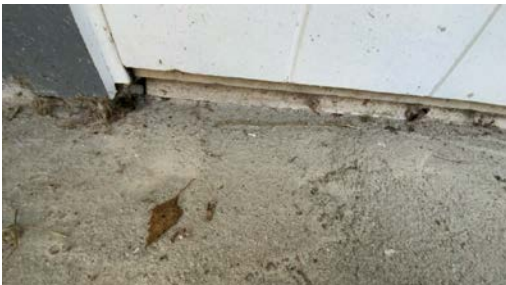
## TG 1 Dører - 3

Garasje leddport med elektrisk portåpner.

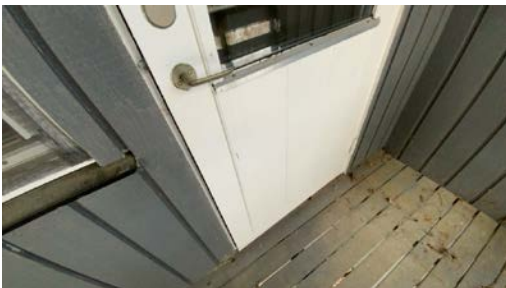
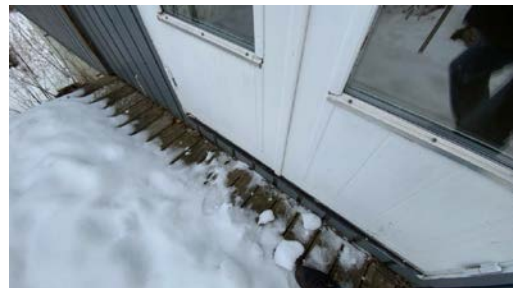
## ! TG 3 Balkonger, terrasser og rom under balkonger

Avvik: Det er påvist fukt-/råteskader i konstruksjonen. Terrassen anses ikke å være i forsvarlig stand med tanke på råteskader og sikkerhet i forhold til rekkverk.

Etablert terrasse utgang stue. Trekonstruksjon.

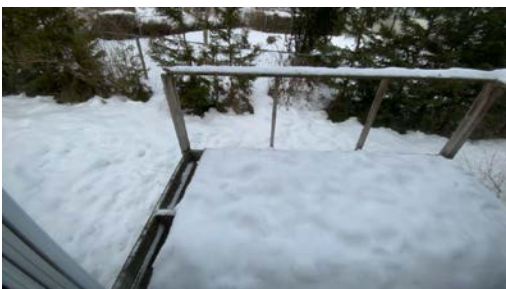
## ! TG 1 Balkonger, terrasser og rom under balkonger - 2

Etablert luftebalkong utgang fra soverom.

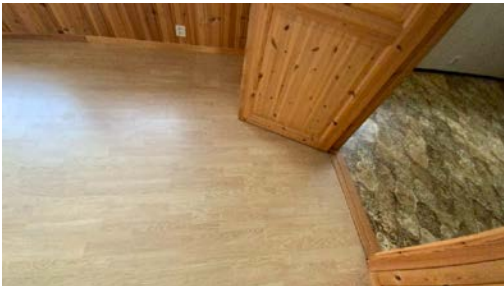
## TG 2 Etasjeskille/gulv mot grunn

Avvik: Det er målt høydeforskjell på mellom 15-30 mm gjennom hele rommet. Tilstandsgrad 2 gis med bakgrunn i standardens krav til godkjente måleavvik. Det er stedvis noe knirk i gulv i 1 etasje. Noe ujevnt underlag, der det er lagt overflater rett mot betong.

Etasjeskiller er av trebjelkelag i 1 etasje og betonggulv i underetasjen.

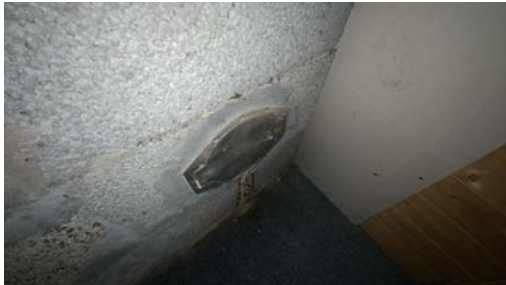
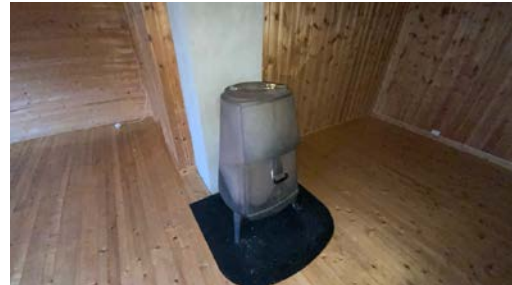
## TG 3 Rom Under Terreng

Avvik: Det er gjennom hulltaking påvist høyt fuktnivå inne i trekonstruksjonen i hulltakingen, men ikke påvist fuktskader i dette området. Høy luftfuktighet kan over tid

føre til muggvekst eller sverting av materialer. Samtidig kan materialer og konstruksjoner bli ødelagt. Det er påvist fuktighet i oppforet tregulv i underetg/kjeller, og det er derfor ikke foretatt hulltaking. Det er påvist indikasjoner på noe fuktgjennomtrenging i kjellergulv.

Punktet må sees i sammenheng med 'Drenering'

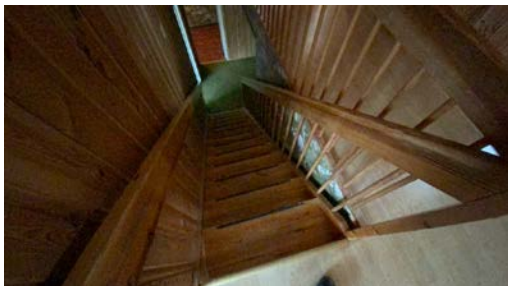
## TG 2 Innvendige dører

Innvendig har boligen malte glatte og furudører.

- Det er påvist avvik som tilsier at det bør foretas tiltak på enkelte dører.
- Enkelte av innvendige dører har en del slitasje.

Justere dør for å unngå subbing og slitasje av terskel, dørbblad for ytterligere slitasje.

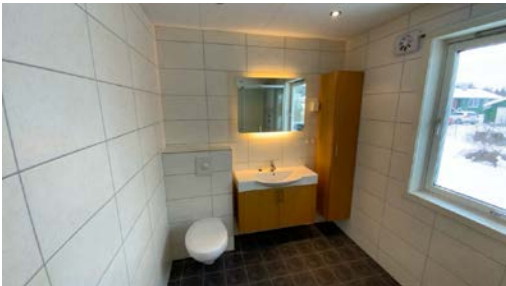
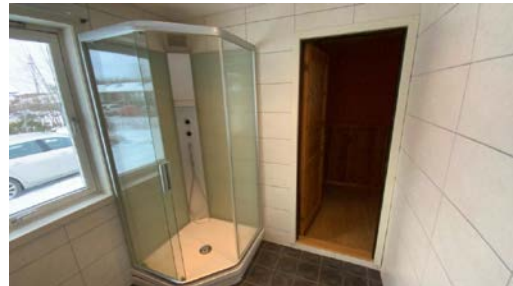
### 1. ETASJE > BAD

- Det er påvist avvik i fallforhold til sluk i forhold til krav i forskrift på byggetidspunktet.

- Til tross for avviket i fall/høydeforskjell til sluk, vil gulvet fortsatt kunne lede vann mot sluket, men med redusert effektivitet. Dette kan potensielt øke risikoen for vannansamling i enkelte områder av badet.

Med tanke på badets alder og datidens membran, anbefales kabinett eller oppgradering av badet. Med tanke på sluket og membranens alder vil ikke denne ha dagens kvalitet med tanke på tetthet. Derfor kan fuktskader oppstå ved en større fuktbelastning av konstruksjonene på vegger og gulv. Dokumentasjon på utført arbeider bør fremlegges hvis dette er mulig.

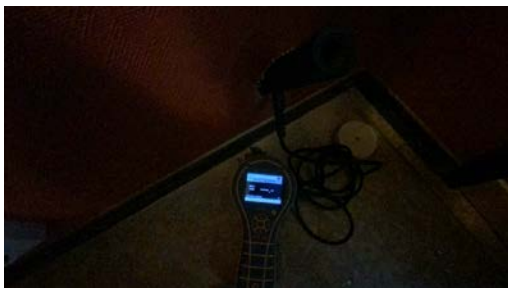
## UNDERETASJE > VASKEROM

Gamle materialer for våtrom er en svakhet med tanke på at det kan bli fuktskader ved større fuktbelastninger.

- Det er påvist at gulvoverflaten har omfattende skader.

Med tanke på sluket og gulvets skader og materiale vil ikke denne ha dagens kvalitet med tanke på tetthet. Derfor kan fuktskader oppstå ved en større fuktbelastning av konstruksjonene på vegger og gulv.

- Uten membran/tettesjikt er det høy risiko for at vann trenger gjennom konstruksjonene og kan medføre fuktskader.

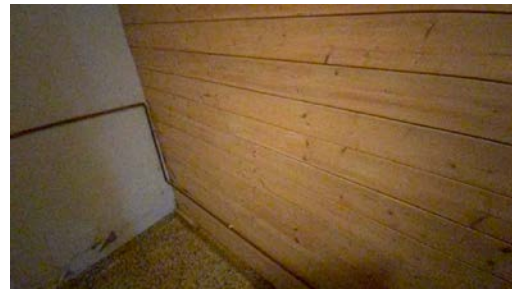
### 1 TG 3 Overflater Gulv

Avvik: Det er påvist at gulvoverflaten har omfattende skader. Det er åpne sår i epoxymalingen og store luftbobler under som tilsier at den er løs fra underlaget.

Kostnadsestimat: 20 000 - 100 000

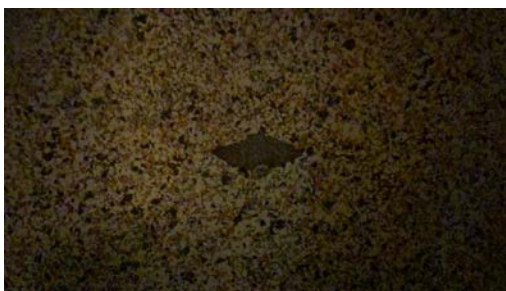
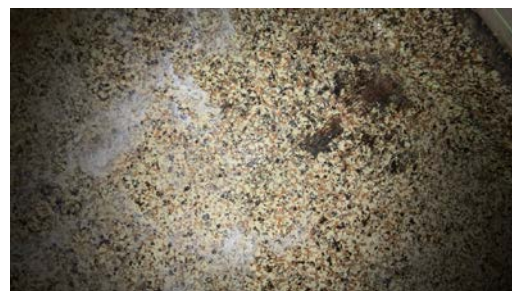
### 1 TG 3 Sluk, membran og tettesjikt

Avvik: Mer enn halvparten av forventet brukstid er passert på slukløsningen. Det er ikke tilfredsstillende membran/tettesjikt på våtrommet.

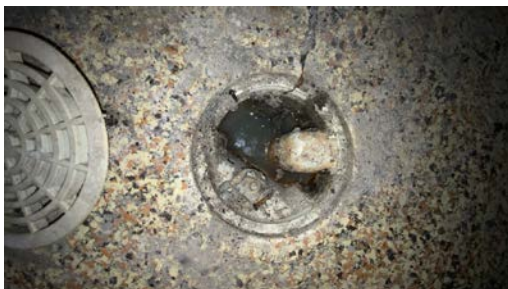
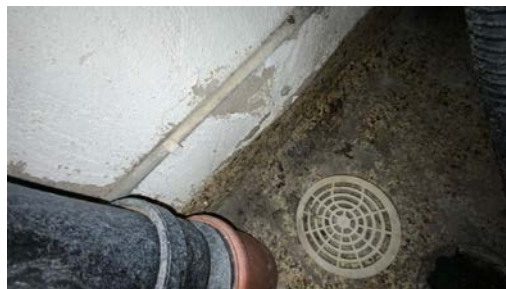
## UNDERETASJE > VASKEROM

- Dersom avviket ikke utbedres vil det være fare for dårlig luftskifting og resultere i høy luftfuktighet og utvikling av skader.
- Elektrisk avtrekksvifte bør monteres for å lukke avviket.
- Dårlig ventilasjon på et våtrom kan føre til alvorlige konsekvenser som fuktskader og muggvekst.

Hulltaking er foretatt uten å påvise unormale forhold. Hulltaking er foretatt ved/i Vaskerommet. Fuktkvotemåling (vekt%) i konstruksjonen ble målt til 7.

- Det er registrert symptom på fuktskader.

Feil utførelse av konstruksjonen bør utbedres for å redusere risikoen for fuktskader, sopp eller råte i tilstøtende bygningsdeler.

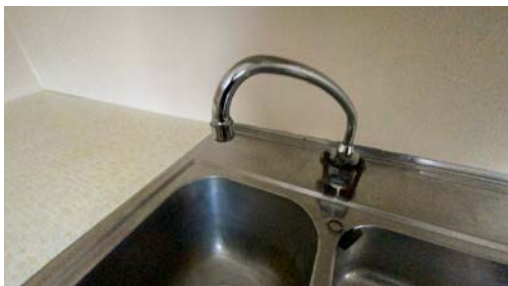
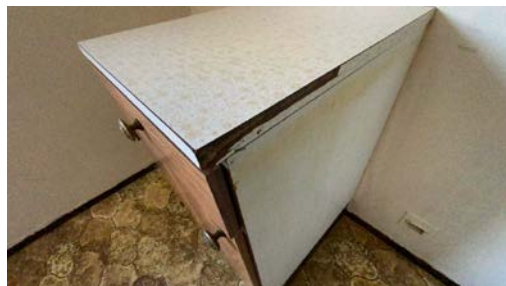
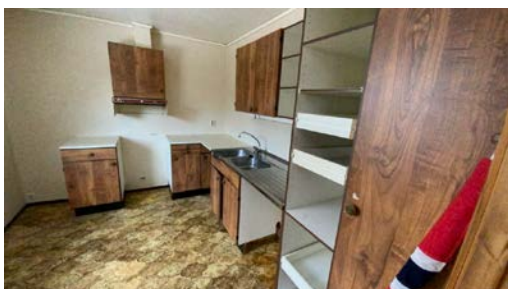
## 1. ETASJE > KJØKKEN

### **Avtrekk**

- Det er registrert avvik med avtrekk.

Ventilatoren må skiftes for å sikre bedre luftkvalitet og redusere risiko for fukt og luktproblemer på kjøkkenet.

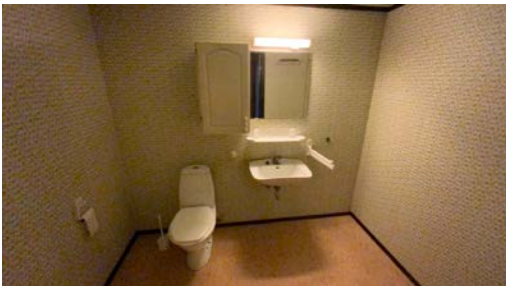
## TEKNISKE INSTALLASJONER

### Vannledninger

- Tidspunkt for utskiftning av vannledninger nærmer seg.
- Det er ikke behov for utbedringstiltak siden anlegget fungerer i dag, men ut ifra alder kan skader plutselig oppstå på eldre anlegg.

Vannrør av kobber med høy alder bør følges opp jevnlig, og det anbefales å vurdere utskiftning i forbindelse med oppgradering av våtrom eller ved tegn til lekkasje. Konsekvensen av å ikke utbedre er økt risiko for vannlekkasjer, spesielt rundt koblinger, noe som kan føre til omfattende følgeskader på bygningskonstruksjonen.

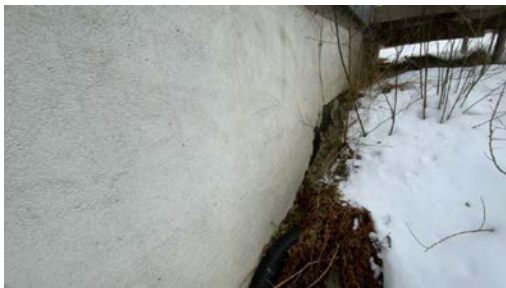
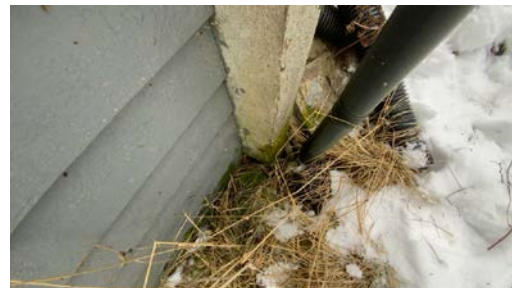
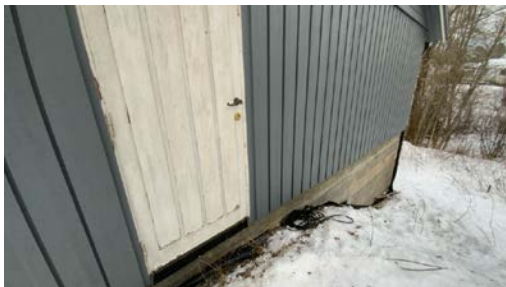
## TG 2 Grunnmur og fundamenter

Avvik: Grunnmuren har sprekkdannelser. Det er registrert løs puss på muroverflater.

Bygningen har grunnmur i lettklinkerblokker. Det er såleblokk under grunnmur av blokker.

Holdbarhet: Pussing kan bidra til å forlenge levetiden til en lecamur ved å beskytte den mot mekanisk slitasje og miljøpåvirkninger. Uten denne beskyttelsen kan muren bli mer utsatt for skader og forringelse.

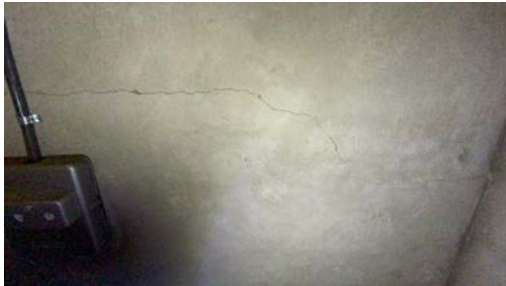
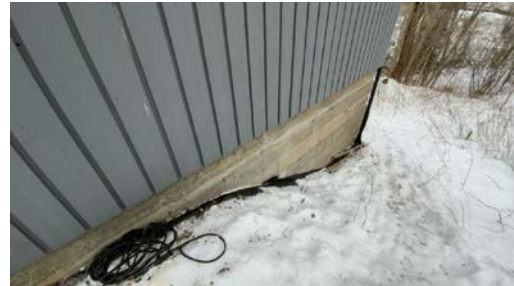
## Terrengforhold

Avvik: Det er påvist dårlig fall eller flatt terreng inn mot grunnmur og dermed muligheter for større vannansamlinger. Det kan forekomme at vann ikke renner tilfredsstillende bort fra boligen ved flate tomter. Et fall på minimum 1:15 i en bredde av minst en meter rundt huset anbefales. Det vil si at terrenget skal ligge minst 7 cm lavere én meter ut fra huset enn inne ved grunnmuren.

Skrående tomt.

- Det bør foretas terrengjusteringer.

Det bør foretas justeringer der tomten heller mot huset for å unngå unødig fuktbelastning mot grunnmur. Det er opplyst om flomfare med risiko 2, der risiko 6 er høyest. Manglende fall fra grunnmuren kan føre til vannansamlinger og økt risiko for fuktskader på bygningskonstruksjonen.
