Øvre Rønningsvegen 21, 7340 OPPDAL

**Sjelden mulighet - Oppgradert  
hyttetun med usjenert beliggenhet  
og nær fire mål tomt ved Stølen**

Befaringsdato: 04.02.2025

Rapportdato: 11.02.2025

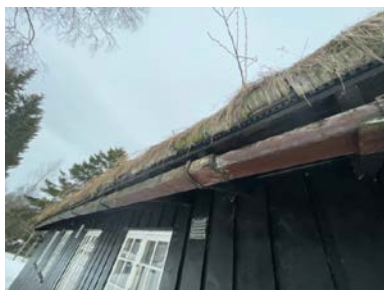
- Det er ikke tilfredsstillende bortledning av vann fra taknedløp ved grunnmur.
- Det mangler tilfredsstillende adkomst til pipe for feier.
- Takrenner har punktvis lekkasjer.

Takrenne på baksiden av hytta har slitasje og lekkasje i skjøter. Det er ikke montert takstige, noe som er et krav også ved torvteking. Det ble ikke registrert tegn til lekkasje ved pipe og beslag vurderes å fungere.

Det bør etableres stige på tak for feier. Utskifting av takrenne mot nordvest anbefales.

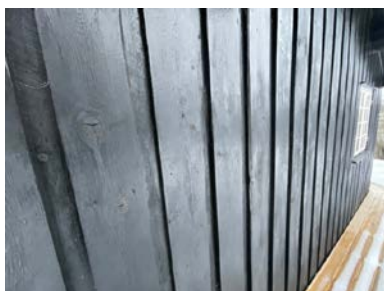
## TG 1 Veggkonstruksjon

Veggene har bindingsverkskonstruksjon fra byggeår. Fasade har stående bordkledning. Det registreres stedvis noe slitasje/sprekk i solvegger men fremstår generelt i god stand. Musebånd er ettermontert.
