Flaten 19, 5412 STORD

Lys og kjekk 3-roms leilegheit med flott utsikt, god plassering og solrike uteplass | 2. etasje

Leilighet
Flaten 19
5412 Stord

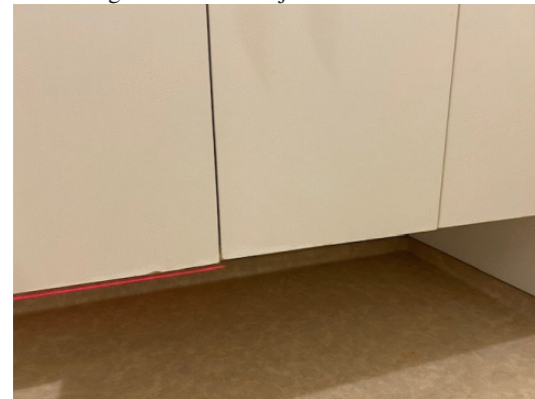
**TG 2** 1.1.2 Overflate gulv

Det er ikke påvist riss og sprekker.
 Det er ikke påvist sprekker i fuger.
 Skjøter og underkant av plater på gulv er ikke innsisert.
 Det er ikke påvist spor etter råteskade, muggvekst eller skadedyr.
 Det er ikke påvist tilfredsstillende fall til sluket. Se under.
 Terskel er vurdert som tilfredsstillende.
 Det er ikke påvist knirk i gulvet.
 Det er ikke påvist tilfredsstillende høydeforskjell fra toppen av sluket til toppen av membranen ved dørterskelen. Se under.
 Det er ikke påvist flekker eller andre skader.

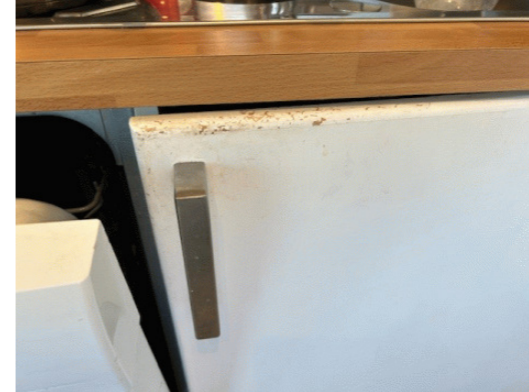
Vanninstallasjonen er fra 2004
 Det er ikke påvist knirk, skader eller fuktskjolder på gulvet.
 Det er ikke påvist fukt ved kjøleskap, vaskemaskin, varmtvannsbereder eller andre vanninstallasjoner.
 Det er ikke påvist avvik i forhold til trykk i vannkran.
 Det er ikke påvist avvik i forhold til avrenning fra avløp.
 Det er ikke påvist symptomer på fukt og råte i nabokonstruksjoner.

Hvit slett kjøkkeninnredning med laminat benkeplate og nedfelt vask i stål.
 Frittstående kjøleskap, oppvaskmaskin og komfyr.
 Ventilator over platetopp.

Merknader: Overflatene på innredningen har noe slitasje.

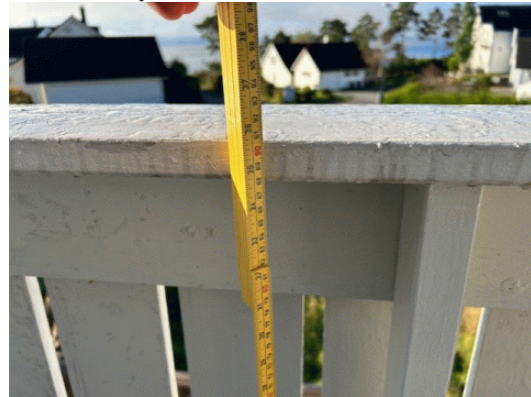
Konstruksjonen vurderes som forsvarlig festet.
 Det er ikke påvist svekkelser i forankring eller understøtting.
 Det er ikke påvist skader, slik som avskalling, deformasjoner, riss, sprekker, råteskader og/eller rust på overflater.
 Vannavrenning vurderes som tilstrekkelig.
 Oppkant mot vegg og dør vurderes som tilstrekkelig.
 Det er ikke påvist nevneverdige skader i tettesjiktet.

Utgang fra stue til balkong i trekonstruksjoner.
 Terrassebord i tre.
 Rekkverk i tre.
 Det er også en balkongkonstruksjon med trapp ved inngangsparti.
 Denne har behov for periodisk vedlikehold.

Merknader: Terrassebordene har behov for vask og behandling.
 Rekkverkshøyde er 90 cm.

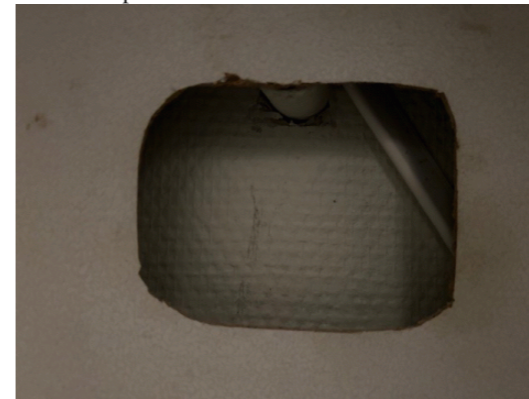
**6. VVS****TG 2** 6.1 WC og innvendige vann- og avløpsrør

Innvendige vann og avløpsrør er fra 2004
 Hovedstoppekranen er lokalisert og funksjonstestet.
 Materiale, sammenkoblingspunkter, kondensisolasjon og termisk isolasjon vurderes som tilfredsstillende.
 Lekkasjevann i fordelerskap ledes ikke til sluk, se under.
 Vannrør: Anlegget er skjult og uten dokumentasjon, men kan likevel fungere greit.
 Avløpskapasiteten vurderes som tilfredsstillende.
 Lukt fra avløpssystemet vurderes som tilfredsstillende.
 Materialet vurderes ikke som utgått på dato.
 Avløp: Anlegget er skjult og uten dokumentasjon, men kan likevel fungere greit.
 Det er ingen WC med innebygget sisterner.

Innvendige vannrør utført som rør i rør med fordelerskap.
 Avløpsrør i pvc.
 Mindre avløpsrør under vasker er kontrollert.
 Det er ingen indikasjoner på lekkasjer.
 Hovedstoppekran er funksjonstestet.
 VVS vurderes på bakgrunn av alder og visuelle observasjoner, da videre vurdering krever spesialkompetanse.

Merknader: Avløp for lekkasjevann fra fordelerskap er blokkert av baksida på skapinnredning.
 Dette må åpnes.

TG2 settes da avløp for lekkasjevann må åpnes og ledes til sluk.

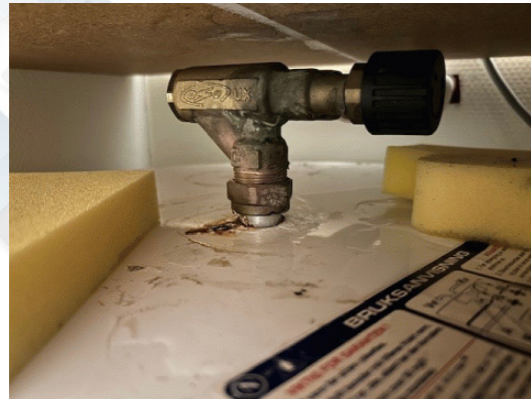
**TG 2** 6.2 Varmtvannsbereder

Varmtvannsbereder er fra 2004
 Det er påvist avdrupp og fukt skjolder ved bereder. Se under.
 Berederens plassering er tilfredsstillende.
 Berederen er ikke lekkasjesikret.

Bereder på 126 liter plassert ved sluk i bod.
 Kobling på toppen har en pågående lekkasje.

Merknader: Pågående lekkasje er etter befaringen kontrollert av rørlegger.
 Skruen var litt løs og er festet bedre.
