Velkommen til Grønbakken 21E!

Grønbakken 21E

Tilstandsrapport

2-ROMS LEILIGHET

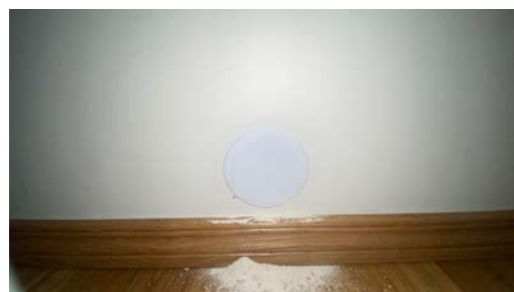
KJØKKEN

Kjøkkeninnredning med glatte, malte fronter.
Laminat benkeplate med nedfelt kum i rustfritt stål.
Fliser på vegg mellom benkeplaten og overskap.
Belysning via lysarmatur under overskap.
Integrert platetopp, stekeovn, oppvaskmaskin og frittstående kjøle-/fryseskap.

Kjøkkenet fremstår med noe forventet bruksslitasje og mindre bruksmerker på enkelte deler av innredningen. Bruksfunksjonen er ikke observert påvirket ved befaringstidspunktet, og forholdene vurderes å være av hovedsakelig kosmetisk/estetisk karakter. Vurderingen er basert på visuell og ikke-inngripende kontroll, og skjulte forhold, herunder slitasje, skader eller funksjonssvikt som ikke er synlig på befaringstidspunktet, kan ikke utelukkes.

Bygningsdelen er vurdert å ha ingen vesentlig funksjonsnedsettelse slik forholdene fremsto ved befaringstidspunktet, og er derfor satt til tilstandsgrad TG 1.

Selv om dette ikke var et krav på installasjonstidspunktet, anbefales det i dag generelt å etablere vannstopper med sensor og magnetventil samt komfyrvakt, for økt sikkerhet og redusert risiko for vann- og brannskader.

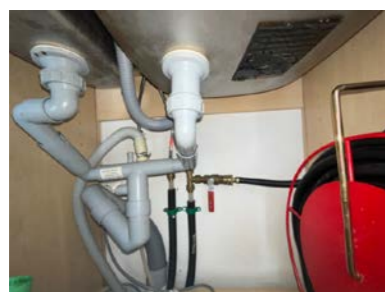
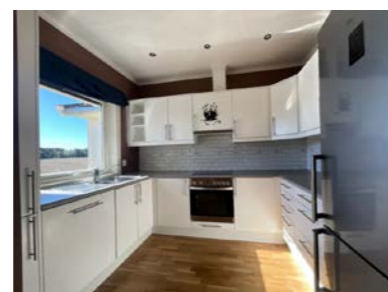
Hva som oppfattes som kosmetisk slitasje vil kunne variere ut fra individuelle forventninger og preferanser. Eventuell oppgradering eller utskiftning av overflater og innredning vil være opp til ny eier, basert på egne ønsker og behov.

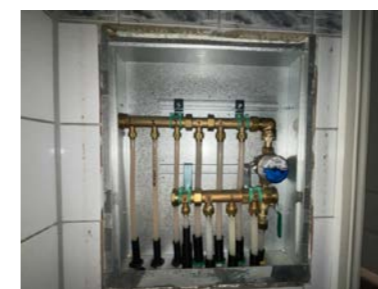
TG 1 Avløpsrør

Tilstandsgrad er satt ut fra en visuell kontroll samt gitte opplysninger.

Tilstandsgrad er satt ut fra de konstruksjoner som var synlig ved befaring.

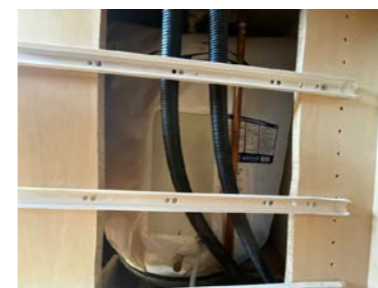
1 TG 1 Andre installasjoner

Det er ikke utført funksjonstesting av panelovnene.
Med mindre annet er opplyst, er det lagt til grunn at installasjonene fungerer tilfredsstillende på befaringstidspunktet.
Det er ikke gitt opplysninger om kjente feil eller avvik.

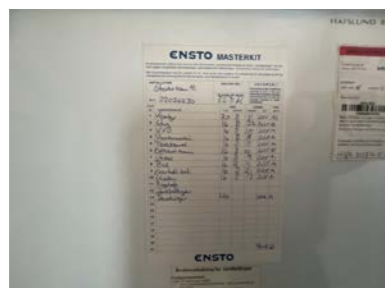
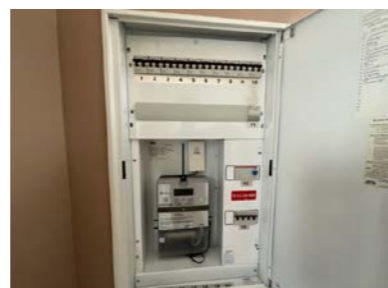
Det foreligger ingen/er ikke fremlagt dokumentasjon/samsvarserklæring på det elektriske anlegget. Samsvarserklæring er en garanti på at den elektriske installasjonen er gjort riktig i henhold til regelverket. Vær klar over risikoen og kostnadene mangelfull samsvarserklæring kan ha, da man ikke kan konstantere om det resterende elektriske ledningsnett er utført av sertifisert personell.
