# Sprek, liten toppleilighet med sjøutsikt og stor innglasset veranda. Parkering

| Tilstandsrapport ..... | 30 |

Befaringsdato: 27.02.2026

Rapportdato: 09.03.2026

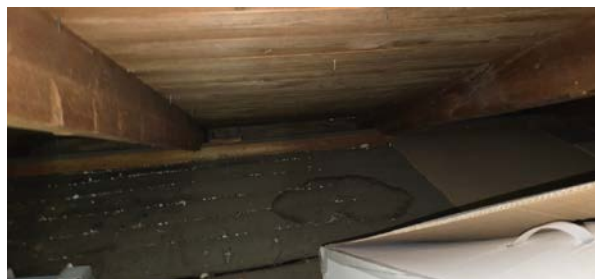
Det er synlige fukt merker på gulv og undertak i kottet.

Det er registrert begrenset ventilering av takkonstruksjonen, samt synlige fuktmerker på gulv og undertak i kottet. Kottet er uisolert, og det er ingen synlig isolasjon i skråtaket over leiligheten. Mangelfull lufting kombinert med kalde flater kan gi kondensdannelse, noe som også understøttes av spiker som stikker ned gjennom undertaket og kan fungere som kondenspunkter. Over tid kan slike forhold medføre fuktskader, muggvekst og redusert levetid på materialene.

Kryp kott , fukt merker på gulv , begrenset lufting

Det anbefales å forbedre ventileringen i takkonstruksjonen og foreta lokal utbedring der det er registrert fuktmerker. Videre bør det vurderes tiltak for å sikre tilstrekkelig isolasjon og lufting i skråtaket for å redusere risikoen for kondens og sikre en mer stabil fukt- og temperaturløse i konstruksjonen.

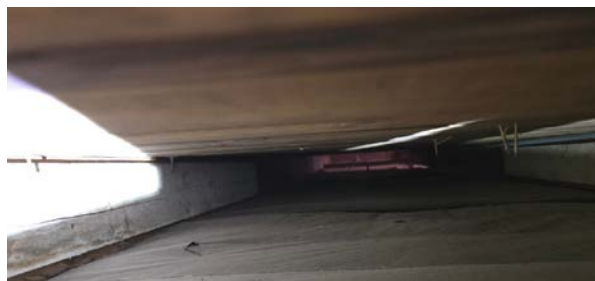
Ingen synlig isolering i skråtak

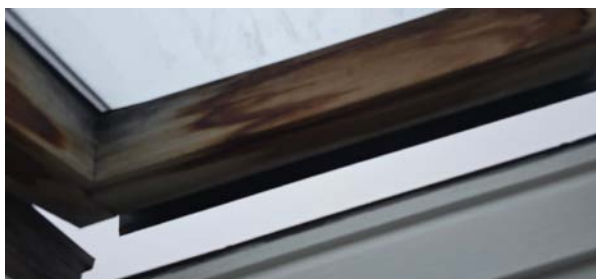
- Det er påvist noen glassruter som er punktert eller sprukne.
- Karmene i vinduer er slitte og det er sprekker i treverket.

Det er fuktmerker rundt takvindu i alkoven som trolig kommer av kondensering og begrenset ventilering i forbindelse med lite rom/volum.

Det er registrert enkelte punkterte og sprukne glassruter, samt slitte karmene og sprekker i treverket. Vinduer av denne typen og alder (trolig fra midten av 1980-årene) nærmer seg slutten av forventet levetid, og vedlikeholdsbehov må påregnes. Punkterte glass gir redusert isolasjonsevne og kan føre til dugg og kondens mellom glasslagene. Fuktmerkene rundt takvinduet i alkoven vurderes å skyldes kondens som følge av begrenset ventilering og lite romvolum, og bør følges opp for å hindre utvikling av fuktskader.

Det må påregnes lokal utbedring av karmene og overflater, og enkelte vinduer eller glassruter må skiftes ut. Videre vedlikehold og utskifting bør planlegges i tråd med vinduene alder og tilstand.

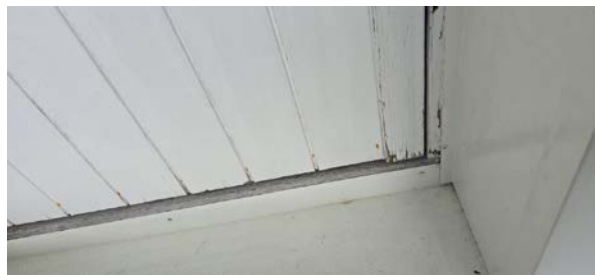
Det er sprekker i nedkant på terrassedøren. Beslaget mellom gulv og dør er noe løst (luft under og mangler understøttelse).

Det er registrert at enkelte dører er vanskelige å åpne og lukke, noe som normalt skyldes slitasje, bevegelser i bygningen eller behov for justering av hengsler og beslag. På terrassedøren er det sprekker i nedkant av dørbladet, og beslaget mellom gulv og dør er løst og mangler tilstrekkelig understøttelse. Selv om terrassedøren nå vender ut mot en innglasset balkong og dermed ikke lenger er like utsatt for fukt som tidligere, bør forholdet følges opp for å hindre videre slitasje og sikre god funksjon.

ned kant terrasse dør

Dørene bør justeres for å sikre normal bruk, og beslaget under terrassedøren bør festes og gulvet under forsterkes. Lokal utbedring må påregnes, men forholdene vurderes ikke å ha vesentlig betydning for dagens bruk dersom tiltak gjennomføres.

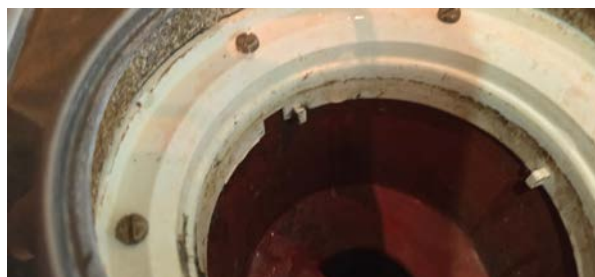
Membran og tettesjikt kan ikke konstateres, verken i sluk eller ved terskel, og det foreligger ingen dokumentasjon. Når membranens utførelse og tilstand er ukjent, og mer enn halvparten av forventet levetid er passert, øker risikoen for at tettesjiktet ikke lenger fungerer som forutsatt. Eldre membraner kan miste elastisitet og sprekke, noe som kan føre til lekkasjer og fuktskader i gulv og vegger. Manglende synlig mansjett i sluk gir også usikkerhet rundt tettheten i en kritisk overgang.

Det anbefales å innhente dokumentasjon dersom dette finnes, og å gjennomføre nærmere undersøkelser for å avklare oppbygning og tilstand. Inntil dette er avklart, bør tilstanden overvåkes jevnlig. For å oppnå tilstandsgrad 0 eller 1 må tettesjiktet skiftes ut, men tidspunktet for når dette blir nødvendig er vanskelig å fastslå uten ytterligere undersøkelser.

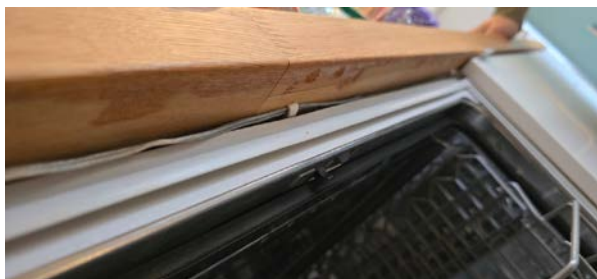
Det er noen mindre sprekker og merker i benkeplaten. Benkeplaten er ikke fuksikret ved undersiden oppvaskmaskinen.

underside benkeplate oppvaskmaskin

Det bør monteres fuksikring under benkeplaten ved oppvaskmaskinen, slik at det ikke blir fukskader.

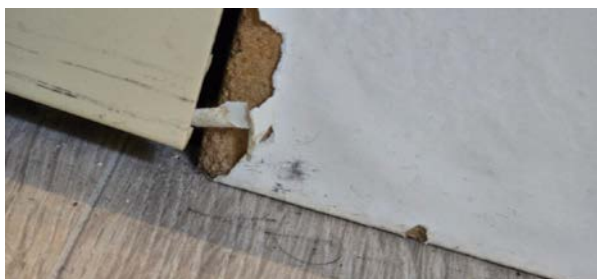
Svelling sokkel
