# Pen fritidseiendom beliggende i populært hytteområde, ca. 925 moh.

# Om Veståsvegen 798

# Tilstandsrapport

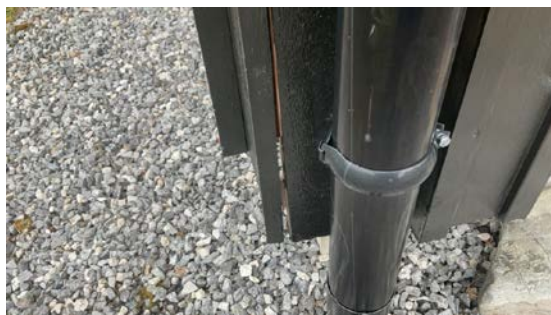
Det foretatt stikkprøver opp under kledning fra underkant kledning og lekter, nærliggende påtenkt luftet kledning med lekter/lusing som musebånd. men registret glipper og åpninger som gjør mulige innganger for mus/skadedyr og anbefales gjennomgang i sin helhet.

Bemerket åpning i hjørnekasse der bedre innfesting anbefales

- Det må foretas tiltak for å lukke avviket.

Luftet kledning var ikke vanlig ved oppføringstidspunktet. Normalt fungerer det med ikke luftet kledning i tørt fjellklima. Skulle ytterveggene kles på nytt vil det være hensiktsmessig å etablere lufting.

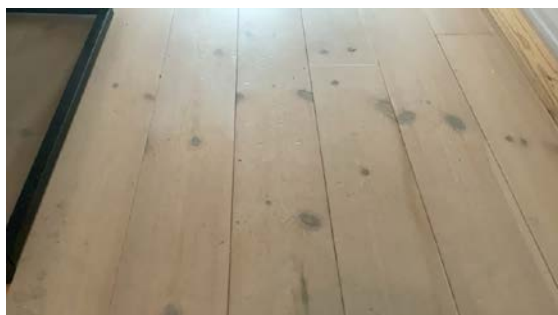
- Det er påvist andre avvik:
- Det er registrert riper/slitasje stedvis på gulvoverflate, generelt bruksmerker og riper. Slip/overflatebehandling må etterhvert vurderes.

Riper og slitasje på gulvoverflate stedvis

- Det må foretas tiltak for å lukke avviket.

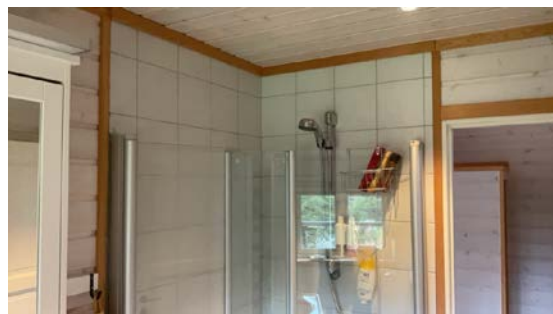
Det er uegnede materialer (trepanel) ved servant og nær dusj som ansees som våtsone. Det er ikke uvanlig på fritidsboliger at det benyttes behandlet trepanel i våtsone bak servant eller inntil dusjvegger. Ved normal bruk vil det ikke oppstå skade og ved dusj ansees fuktbelastningen som lav da det er montert dusjdør av glass.

Trepanel og dør er plassert i det som ansees som våtsone

Til tross for denne løsningen er lite egnet, indikerer fraværet av synlige skader at konstruksjonen foreløpig tåler belastningen. Det anbefales likevel å overvåke nøye og vurdere utbedringer for å forebygge potensielle problemer. Tiltak anses som ikke nødvendig, så lenge det utvises forsiktighet ved bruk. Normalt vil det være mindre fuktpåkjenning på et bad i en fritidsbolig, kontra en enebolig.

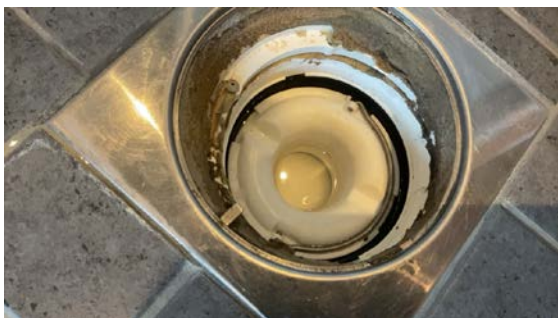
Det er plastsluk og tettesjikt av smøremembran med ukjent/udokumentert utførelse annet enn ferdigattest.

Fra sluk var tettesjikt/slukmansjett korrekt under klemring

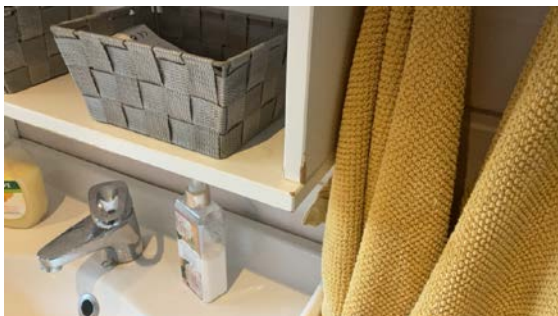
- Det er påvist skader på innredning.

Bemerket svelling/skader på innredning grunnet fuktig miljø og der materiale ikke tåler fuktbelastning

- Lokal utbedring må utføres.

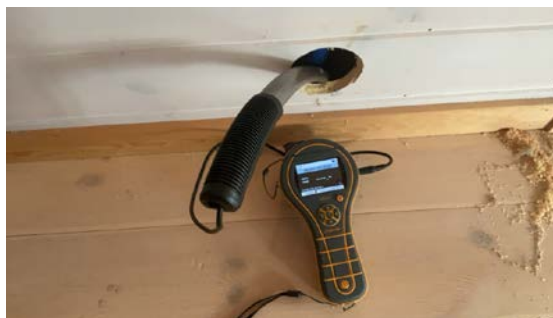
Hulltaking er foretatt uten å påvise unormale forhold. Hulltaking er foretatt ved/i gang.

Hulltaking er foretatt fra gang, ved fuktmåletaking var det ikke fuktutslag
