Tilstandsrapport

4-rom andelsleilighet

Skjervgata 45 , 8656 MOSJØEN

Befaringsdato: 05.05.2026

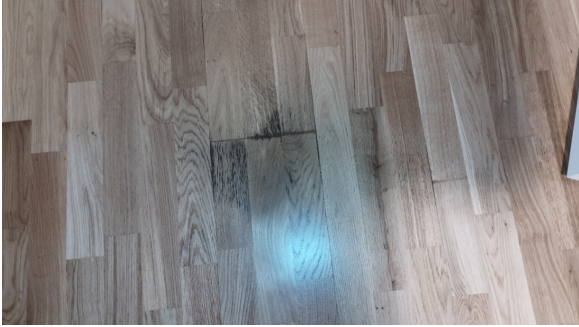
Gulvene har parkett.
Veggene har sparklet og malt gips.
Himlingene har sparklet og malt gips.

Gulvvarme.
Leiligheten har vannbåren gulvvarme.

Mindre avvik:

-Lokal misfarging i parketten på det ene soverommet.

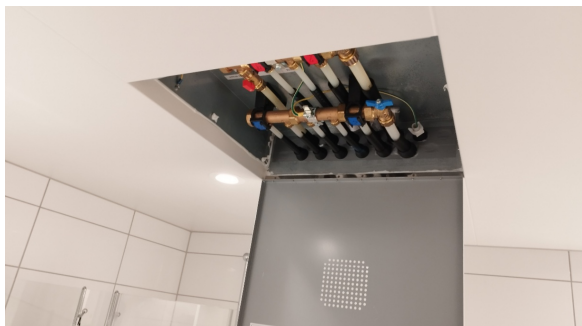
Vannledninger av plast (rør-i-rør).
Stoppekraner plassert i rørskap i himlingen på badet.
Kraner er funksjonstestet og har tilfredsstillende vannmengde/trykk ved samtidig tapping.

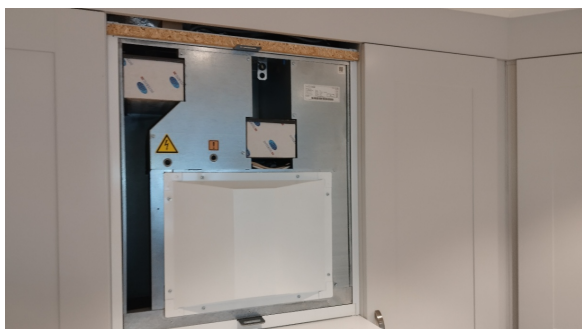
Boligen har balansert ventilasjon. Ventilasjonsaggregat av merket Swegon fra byggeår plassert på kjøkken. Det er ukjent når siste filterbytte ble utført.

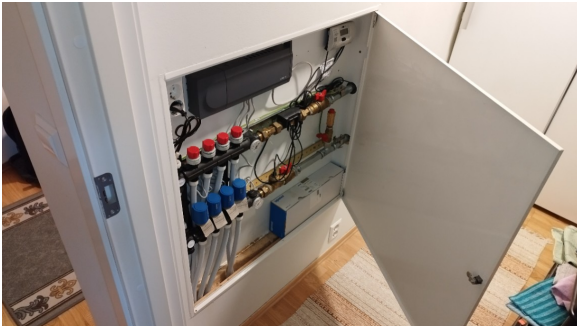
Leiligheten er varmet opp med fjernvarme via vannbåren gulvvarme i gang, stue og kjøkken. Takstingeniøren er ikke gjort kjent med fjernvarmesystemet, da dette faller under borettslagets vedlikeholdsansvar.

Tilstandsgrad er vurdert av anlegget som er synlig i leiligheten.

Fordeler skapt var låst ved befaring og er ikke kontrollert.

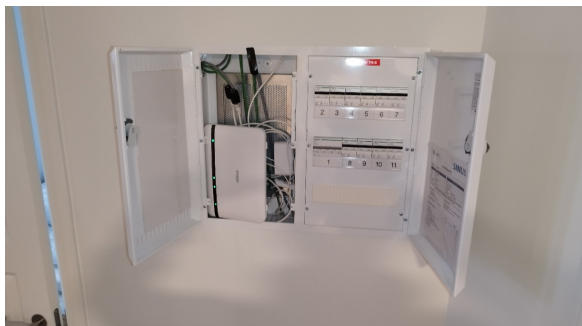
El-skap med automatsikringer plassert i gang.

Anlegget er av relativt ny dato, og har utstedt samsvarserklæring. Det anses derfor ikke som nødvendig med utvidet kontroll av el-anlegget.

Ved kjøp/salg anbefaler DLE kontroll av installasjon utført av installatørforetak. (NEK 405 EI kontroll i bolig).
