Salgsobjekt: Rekkehus
Eierform: Eiet
Byggeår: 1976
BRA-i/BRA Total: 93/107 m²
Tomtstr.: 132 m²
Soverom: 2
Antall rom: 3
Gnr./bnr. Gnr. 31, bnr. 278
Gnr. 31, bnr. 290

Skoglia 12B

Befaringsdato: 14.06.2024

Tilstandsrapport

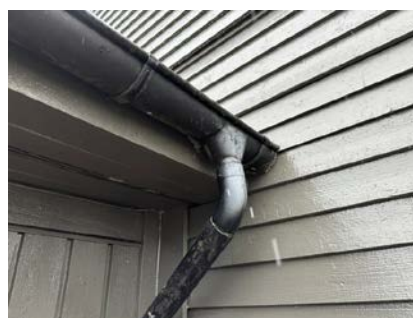
Takrenne og nedløp.

- Overvåk tilstanden jevnlig. For å få tilstandsgrad 0 eller 1 må beslag/renner/nedløp skiftes ut, men tidspunktet for når dette er nødvendig er vanskelig å si noe om.

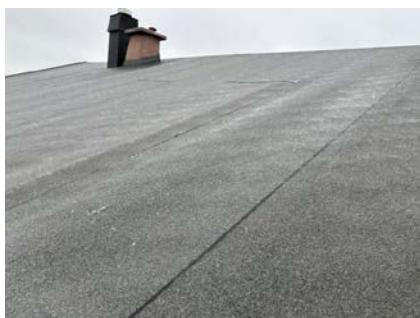
Papp takteking.

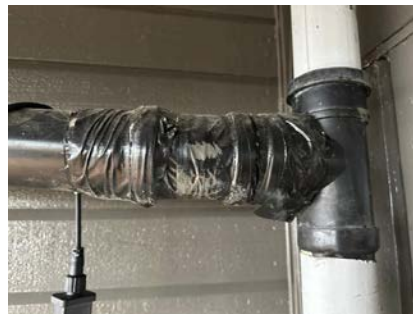
Takrenner, nedløp og beslag i stål.

Teip på nedløpsrør

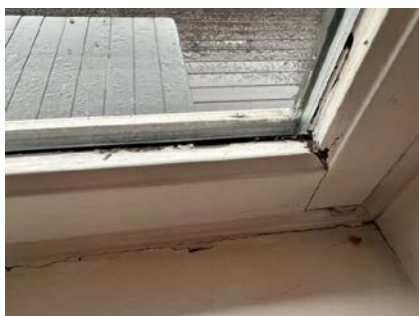
Tid for utskifting av vinduer nærmer seg.

Slitasje i vindu.

Vedlikehold må regnes med.

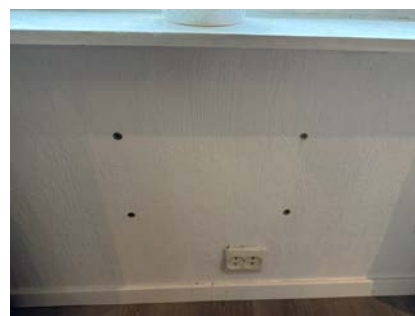
Skruehull i vegg

Utbedringer bør regnes med.

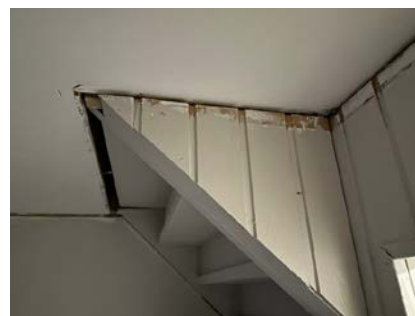
Manglende listverk.

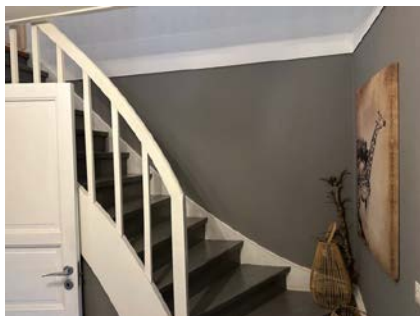
Trapp til underetasje.

- Håndløper bør monteres, men det var ikke krav på byggetidspunktet.

Utbedring av vabler i belegg etter eget behov.

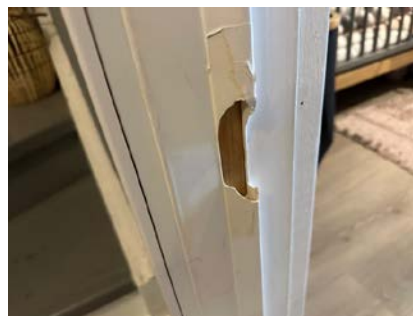
- Det er påvist avvik som tilsier at det bør foretas tiltak på enkelte dører.

Skade i karm på dør til soverom.

Skade i dørkarm til soverom.

- Enkelte dører må justeres.

Oppgradering bør regnes med.

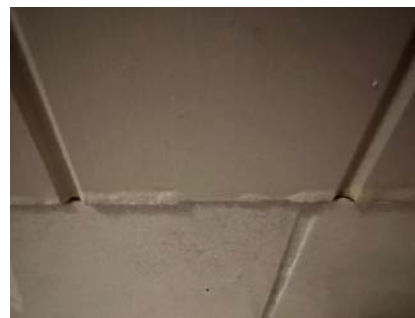
- Overflaten har fuktskade

Svelling i bunn av veggplate.

- Det må foretas lokal utbedring

Utbedringer bør etter hvert regnes med.

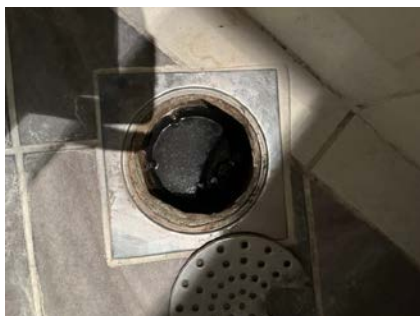
Fuktsikring og membran er ukjent, Ingen dokumentasjon.

Sluk på bad.

- Sluket må sjekkes og rengjøres jevnlig.
- Overvåk tilstanden jevnlig. For å få tilstandsgrad 0 eller 1 må slukløsningen skiftes ut og sannsynligvis må også membransjiktet skiftes/utbedres. Det er imidlertid vanskelig å si noe om tidspunktet for når dette er nødvendig.

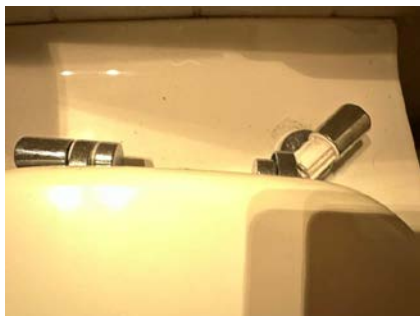
- Det er ikke påvist tilfredsstillende løsning for å synliggjøre lekkasje fra innebygget systerne.

Ødelagt dosete.

- Det må gjøres tiltak for å lukke avviket.

Dosete bør skiftes.

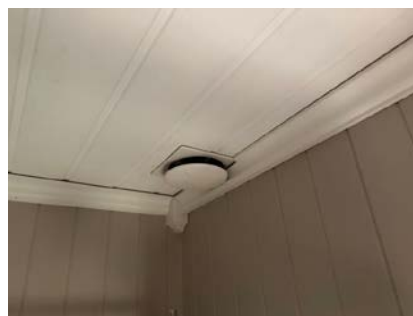
Ventil i tak.

- Elektrisk avtrekksvifte bør monteres for å lukke avviket.

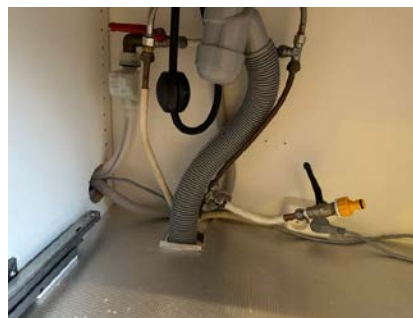
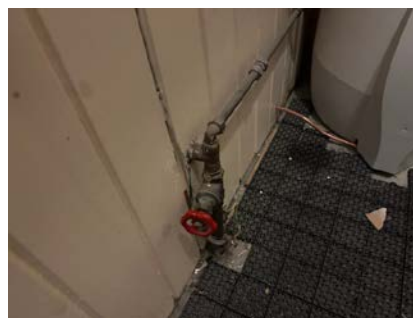
Kobber vannledninger.

- Det er ikke behov for utbedringstiltak siden anlegget fungerer i dag, men ut ifra alder kan skader plutselig oppstå på eldre anlegg.

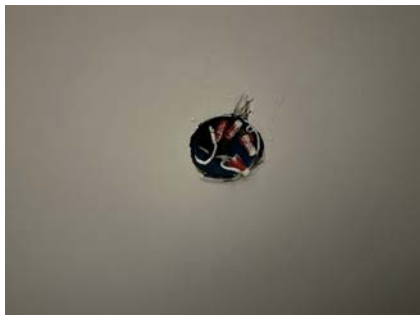
Manglende lokk på koblingsboks.
