Dampsagveien 9, 2004 LILLESTRØM

**Lys, pen og gjennomgående  
2-roms med stor balkong | Heis |  
Garasjeplass med lader |  
Elveutsikt**

# Tilstandsrapport

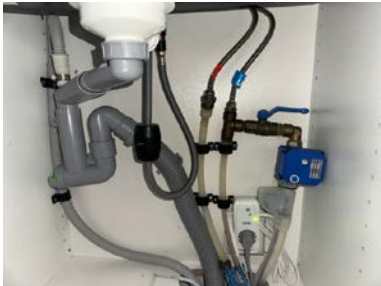
Rørapplegg i boligen fremstår med: vanttilkobling med Pex-rør, samleskap med rørkurser og stoppekran er plassert i bod. Stoppekranner er testet og fungerer som de skal. Det er montert Waterguard i benkeskap på kjøkken.

Røropplegg i kjøkkenbenk

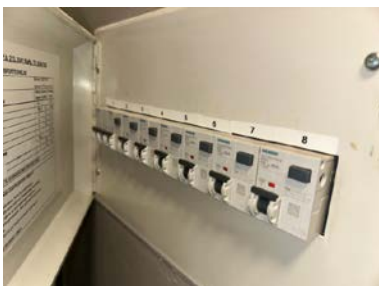
**TG2 settes i følge forskrift på anlegg, uten fremlagt samsvarserklæring/ dokumentasjon på hele anlegget.**

Sikringsskap med automatsikringer.

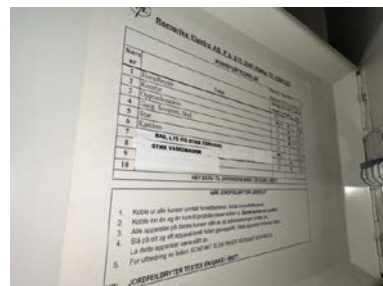
Kursoversikt i sikringsskap
