Hemnesveien 154, 1970 HEMNES

Familievennlig bolig i landlige omgivelser - Dobbelgarasje - Lettstelt tomt på ca. 5,5 mål!

Salgsobjekt: Enebolig
Eierform: Eiet
Byggeår: 1940
BRA-i/BRA Total: 124/170 m²
Tomtstr.: 5486.1 m²
Soverom: 3
Antall rom: 4
Gnr./bnr. Gnr. 119, bnr. 15

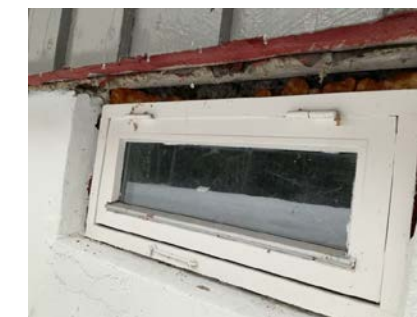
Dører

Entredør er malt formpresset utførelse med glassfelt (døren har noe slitasje/slitasjemerker). Terrassedør er 2-fløyet i malt trekonstruksjon med glassfelt med 2-lags glass prod. 2020.

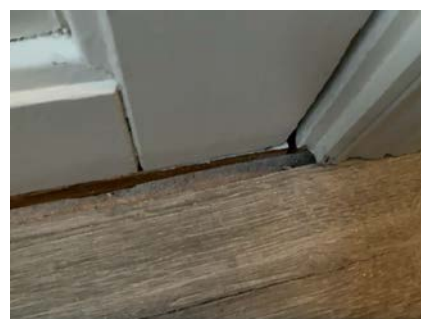
TG 3 Etasjeskille/gulv i 1. og 2. etasje

Etasjeskillere/gulv er av trebjelkelag. Gulvkonstruksjoner er fra respektive byggeår.
Det ble gjort stikkprøvekontroll med nivellering av gulv i boligen.

- For å få tilstandsgrad 0 eller 1 må høydeforskjeller rettes opp. Ytterligere undersøkelser må foretas for å få kartlagt omfanget for utbedring.
- For å få tilstandsgrad 0 eller 1 må høydeforskjeller rettes opp. Det vil imidlertid sjelden være økonomisk rasjonelt som et enkeltstående tiltak i en bolig som dette. Dersom boligen en gang skal renoveres, kan man vurdere slike tiltak.

Kostnadsestimat: 100 000 - 300 000

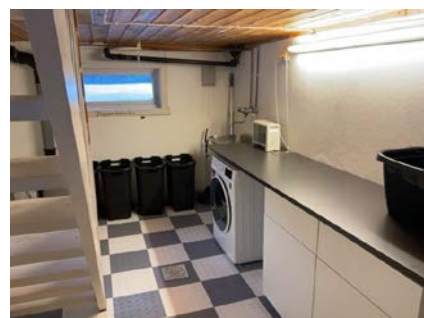
KJELLER > VASKEROM

Tilleggende konstruksjoner våtrom

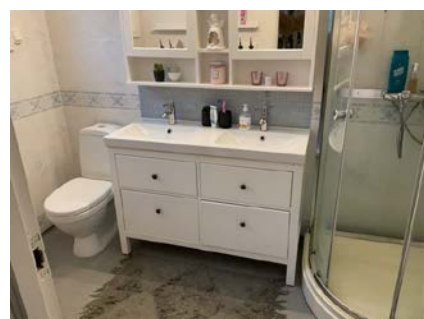
1. ETASJE > BAD/WC

Baderommet har teknisk standard med rør og sluk fra 1985. Det er nyere gulvbelegg, baderomsplater og innredninger/utstyr.

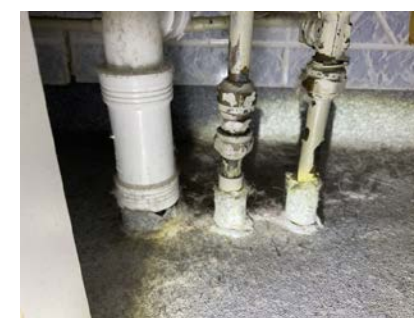
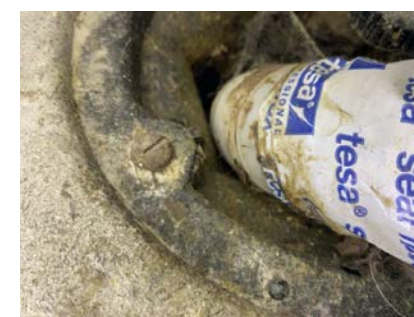
1. ETASJE > BAD/WC

Sanitærutstyr og innredning

- Våtrom > 1. etasje > Bad/wc > Sanitærutstyr og innredning: Det er riss i porselenet på servanten. Servanten bør skiftes ut.
- Våtrom > 1. etasje > Bad/wc > Ventilasjon: Våtrommet mangler tilluftsventilering, f.eks. spalte/ventil ved dør. Det bør etableres tilfredsstillende tilluft til våtrom f.eks. luftespalte ved dør e.l.

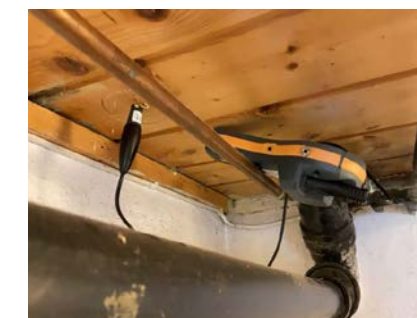
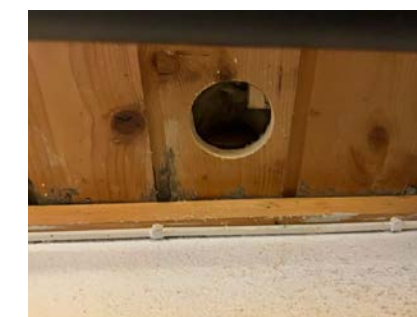
1. ETASJE > KJØKKEN

KJØKKEN

- Kjøkken > 1. etasje > Kjøkken > Overflater og innredning: Det er påvist skader på overflater/kjøkkeninnredning utover normal slitasjegrad. Innredningen har bruksslitasje med bla. slitasjemerker og svelleskader. Det må påregnes lokal utbedring/utskiftning. Krav til standard vil være avgjørende for eventuelle tiltak. Innredningen opprettholder god funksjonalitet.

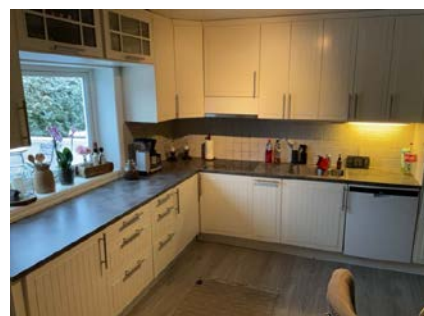
1. ETASJE > KJØKKEN

TG 1 Avtrekk

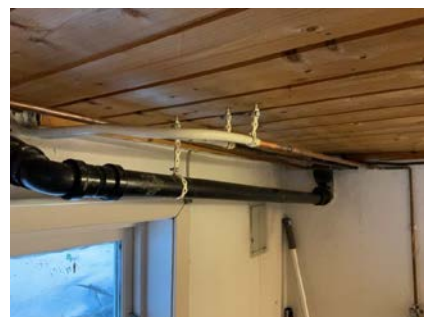
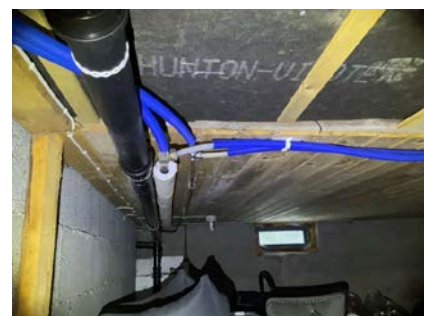
TG 2 Avløpsrør

Det er avløpsrør av plast. Antas fra 1985.

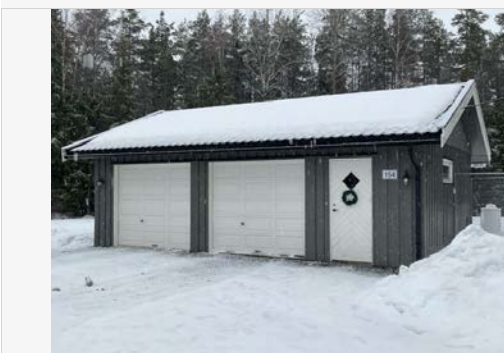
Garasje

Anvendelse

Biloppstilling-/lagringsplass
