# Særdeles lekker 3-roms toppleilighet fra 2012! Vestvendt og solrik terrasse - Gulvareal ca.

# Tilstandsrapport

# gnr. 212, bnr. 763, snr. 15

Befaringsdato: 10.06.2025

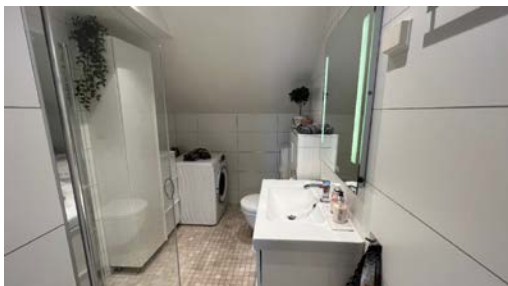
## 5. ETASJE > BAD

Det påpekes mindre riss i enkelte flisfuger, samt noe svertesopp i dusjsonen.

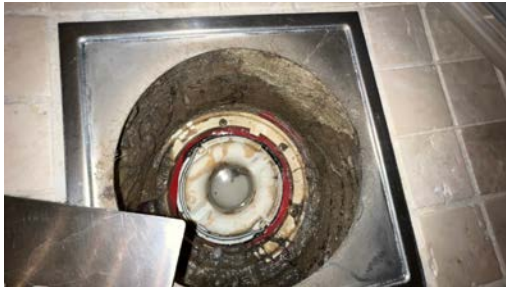
## 5. ETASJE > BAD

Det ble rutinemessig søkt etter fukt på typisk fuktutsatte steder (på innredning) med fuktindikator (Protimeter SM) på befaringen og det var ingen indikasjoner på fukt på befaringstidspunktet.

- Det er ikke påvist tilfredsstillende løsning for å synliggjøre lekkasje fra innebygget sisterner.

- Uten dreneringsløsning/lekkasjesikring kan lekkasjer pågå over lang tid uten å bli oppdaget. Dette kan føre til omfattende fuktskader i omkringliggende byggematerialer.

- Elektrisk avtrekksvifte bør monteres for å lukke avviket.
- Det bør etableres tilfredsstillende tilluft til våtrom f.eks. luftespalte ved dør e.l.

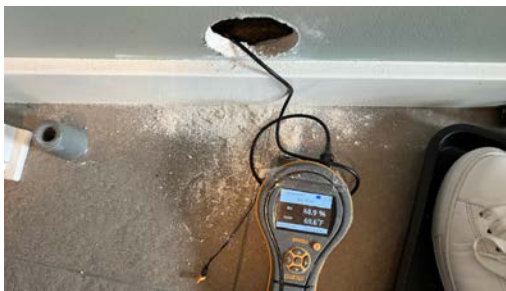
## 5. ETASJE > STUE/KJØKKEN

IKEA kjøkkeninnredning fra 2017, i følge eier.  
Kjøkkenet holder en normal standard og fremstår som vedlikeholdt.  
Innredning med glatte, folierte fronter.  
Benkeplate i stein med underlimt kum i rustfritt stål.  
Belysning via downlights under overskap.  
Glatt, malt veggflate over benkeplaten.  
Kjøkkenet har opplegg for platetopp, oppvaskmaskin, stekeovn og kombi kjøl/frys.

Det bør installeres komfyrvakt økt sikkerhet og forebygging av skader (krav fra 2010).  
Aquastop/lekkasjevarsler med sensorer og magnetventil er installert.

Det ble rutinemessig søkt etter fukt på typisk fuktutsatte steder med fuktindikator (Protimeter SM) på befaringen og det var ingen indikasjoner på fukt.

Ingen avvik registrert ut over normal forventet bruksslitasje.  
Tilstandsgrad satt ut fra helhetlig vurdering av rommet og innredning.

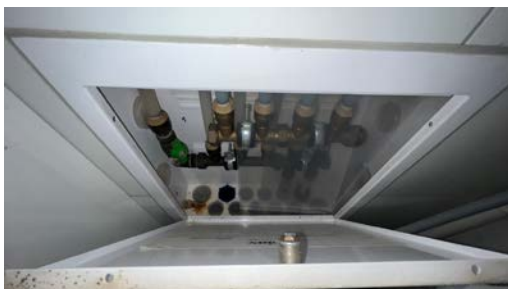
### 1 TG 1 Avløpsrør

Interne og synlig avløpsrør i plast.
