Lisetvegen 44, 5785 VØRINGSFOSS

**Strøken og moderne helårshytte i  
nydelige omgivelser | Flotte ski- og  
turmogigheter | Fantastisk utsikt**

# Tilstandsrapport

## FRITIDSBOLIG

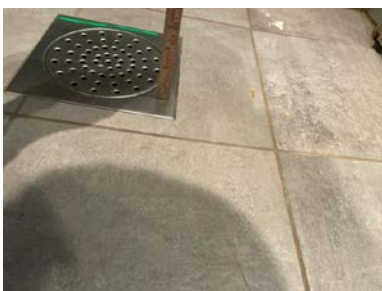
- Det er mulighet for at det kan forekomme vannlekkasje på våtrommet hvor vann ikke vil gå til sluk.
- Det er påvist avvik i fallforhold til sluk i forhold til krav i forskrift på byggetidspunktet.
- Varierende/begrenset fall utenfor dusjvegg.

- Andre tiltak:
- Våtrommet fungerer med svakt fall utenfor dusjdør (etablert oppkant ved dør).

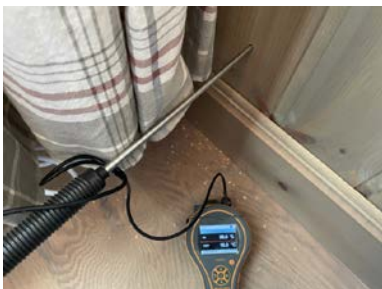
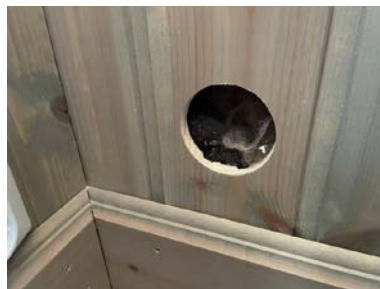
## 1. ETASJE > SPORTSBOD / VASKEROM (6,5 M<sup>2</sup>)

Det ble gjort visuell inspeksjon av overflater uten å avdekke avvik utover normal bruksslitasje.

Utstyr er visuelt kontrollert, uten å avdekke avvik.
