Lisetvegen 44, 5785 VØRINGSFOSS

**Strøken og moderne helårshytte i  
nydelige omgivelser | Flotte ski- og  
turmuligheter | Fantastisk utsikt**

# Tilstandsrapport

## FRITIDSBOLIG

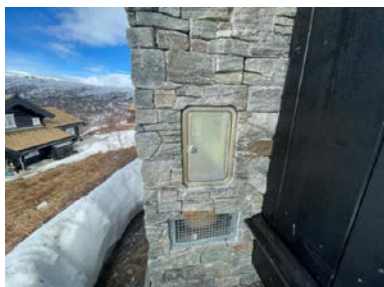
Brannmur i pusset utførelse bak vedovn.

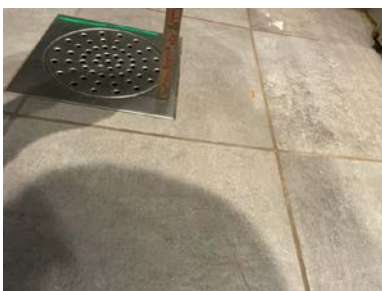
## 1. ETASJE > BAD (4,5 M²)

Det ble foretatt hulltaking fra tilleggende rom mot dusjsone, uten å avdekke unormale fuktforhold.

Relativ luftfuktighet ble målt med probe. Den viste relativ luftfuktighet på 38,9% ved en temperatur på 16,0 grader.

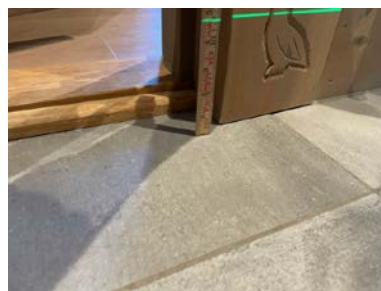
### TG 1 Sluk, membran og tettesjikt

Bilder av membranutførelse eller øvrig dokumentasjon er ikke mottatt/kontrollert.

Det gjøres spesielt oppmerksom på at tekking (membran og mansjetter) ikke er kontrollerbare fordi dette bare kan gjøres ved å demontere fliser. Denne type destruktive undersøkelser blir aldri foretatt ved en tilstandskontroll.

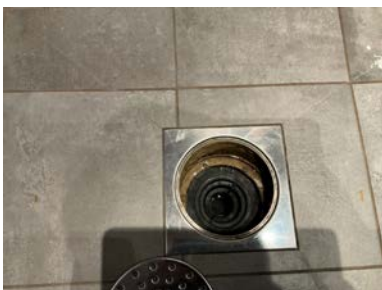
## 1. ETASJE > BAD (4,5 M²)

### TG 1 Sanitærutstyr og innredning

Sanitærutstyr og innredning er visuelt kontrollert uten å avdekke avvik utover normal bruksslitasje.

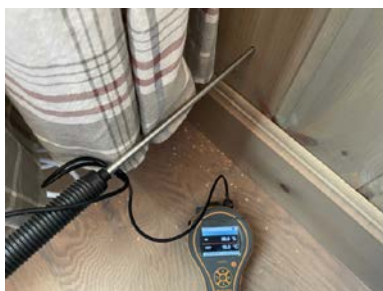
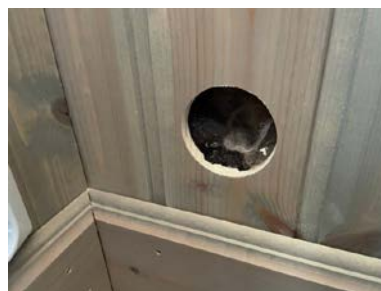
## 1. ETASJE > SPORTSBOD / VASKEROM (6,5 M<sup>2</sup>)

Det ble gjort visuell inspeksjon av overflater uten å avdekke avvik utover normal bruksslitasje.

Hulltaking er ikke foretatt da områder hvor dette ville vært aktuelt, ikke var tilgjengelig pga. bygningsmessige hindringer (aktuelle vegger grenser mot yttervegg). Det ble foretatt søk med fuktindikator, samt visuell inspeksjon uten at det ble registrert unormale forhold.

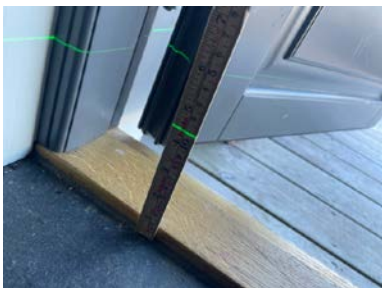
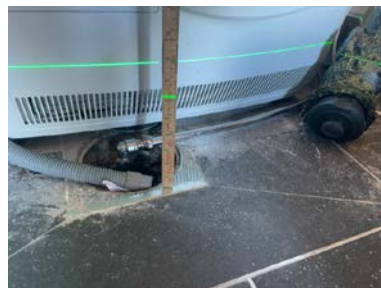
## 1. ETASJE > SPORTSBOD / VASKEROM (6,5 M<sup>2</sup>)

### TG 1 Sluk, membran og tettesjikt

Utstyr er visuelt kontrollert, uten å avdekke avvik.

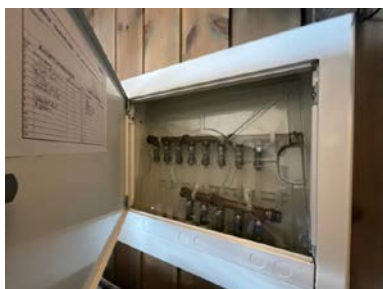
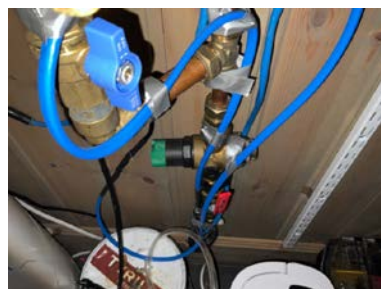
Vannforsyningsrør av PEX-rør (rør-i-rør system).

Fordelerskap samt stoppekran er plassert i sportsbod / teknisk rom.
