Fjelltjednvegen 4, 2890 ETNEDAL

**Koselig, eldre hytte med anneks/  
uthus. Helårsvei og innlagt strøm.  
Behov for oppgradering/  
vedlikehold.**

# Tilstandsrapport

## FRITIDSBOLIG

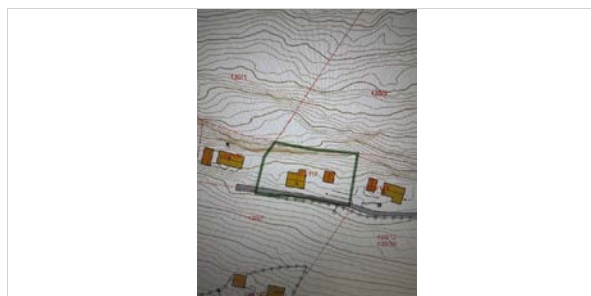
**Kommentar**  
I følge rekvisitt. Bildet viser  
situasjonskart av eiendommen på  
befaringen.

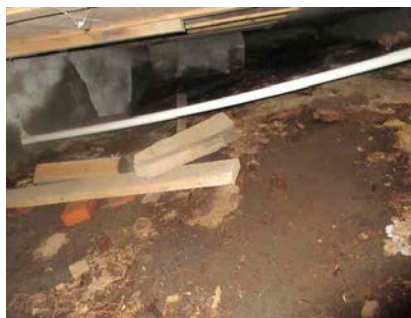
- Det er påvist skader på konstruksjoner i krypkjeller som er forårsaket av råte eller sopp.
- Det er begrenset tilgang til hele krypkjelleren.
- Det er ikke tilfredsstillende ventilering av krypkjeller.
- Det er stedvis påvist fuktnivå som tilsier at konstruksjonen kan ha fuktskader.

- Skadet treverk må skiftes.
- Gjennomføre ytterligere undersøkelser og foreta utbedring av skade.
- Konstruksjonene må sikres mot råte, sopp og skadedyr.
- Ut ifra visuelle observasjoner fra de besiktigede områdene, gir det grunnlag for å forsøke å foreta grundigere undersøkelser i de mindre tilgjengelige områdene. Det kan ikke utelukkes skader i disse områdene.
- Bedre ventilering må etableres.
- Overvåk konstruksjonen jevnlig. Avviket kan medføre behov for tiltak, men bør observeres over tid.

**Kostnadsestimat: 100 000 - 300 000**

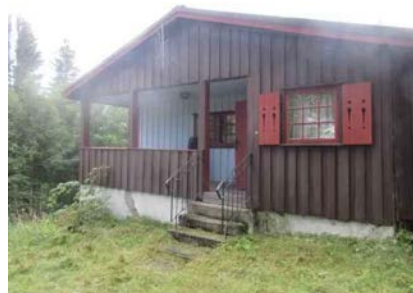
- Det er registrert skråriss som er symptom på setninger.
- Grunnmuren har sprekkeformasjoner.
- Det er registrert horisontalriss som er symptom på jordtrykk.
- Det er registrert setningsskader/store riss/sprekker.

- Påviste skader må utbedres.
- Lokal utbedring må utføres.

Kostnadsestimat: 100 000 - 300 000
