**Pen og praktisk leilighet i etablert borettslag - rett ved sentrum. 2 soverom, nytt kjøkken, garasje m.m.**

# Tilstandsrapport

Befaringsdato: 18.04.2024

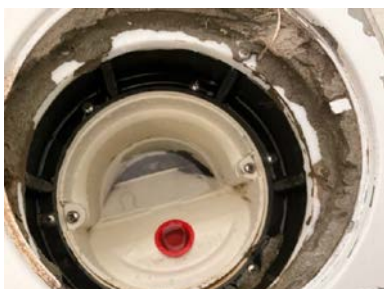
## 2. ETASJE > BAD/VASKEROM

- Det er påvist mangelfull/feil utførelse rundt rørgjennomføringer e.l. som gir fare for fukt i konstruksjonen i våtsone.
- Mer enn halvparten av forventet brukstid er passert på membranløsningen.

- Mer enn halvparten av forventet brukstid er passert på slukløsningen.
- Over halvparten av forventet brukstid på tettesjikt og sluk er passert, og det er usikkert om tettesjiktet er rustet for dagens bruk, med utstrakt dusjing og vannsøl. Tilstand forutsetter derfor tett dusjkabinett med avløp til sluket. Det er dog ingen garantier, og det er usikkert når tettesjikt må skiftes ut.

- Ikke påvist klemt membranløsning i sluket befaringsdagen. Jevnlign renging av sluket er viktig. Feil i tetting rundt sluket er den største årsaken til lekkasjer fra bad. Det er derfor viktig at ikke vannet blir stående over vannlåsen i sluket.

- Sluket må sjekkes og rengjøres jevnlig.
- Installering av tett dusjkabinett anbefales.
- Løsningen/utførelsen rundt rørgjennomføringer gir fare for fukt inn i konstruksjoner.
- Overvåk tilstanden jevnlig. For å få tilstandsgrad 0 eller 1 må tettesjiktet skiftes ut, men tidspunktet for når dette er nødvendig er vanskelig å si noe om.

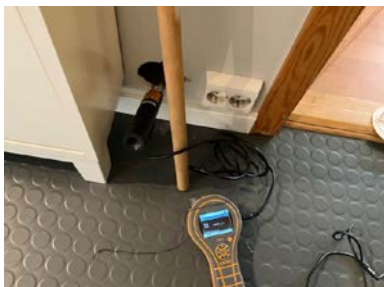
Hulltaking er foretatt, uten å påvise unormale forhold.
