Mårstien 8, 4844 ARENDAL

**Arendal / Jovannslia - Sentralt  
beliggende rekkehus - Solrikt og  
barnevennlig**

Tilstandsrapport

Det henvises til komplett tilstandsrapport datert 31.03.2025 for ytterligere detaljer og tilstandsvurderinger.

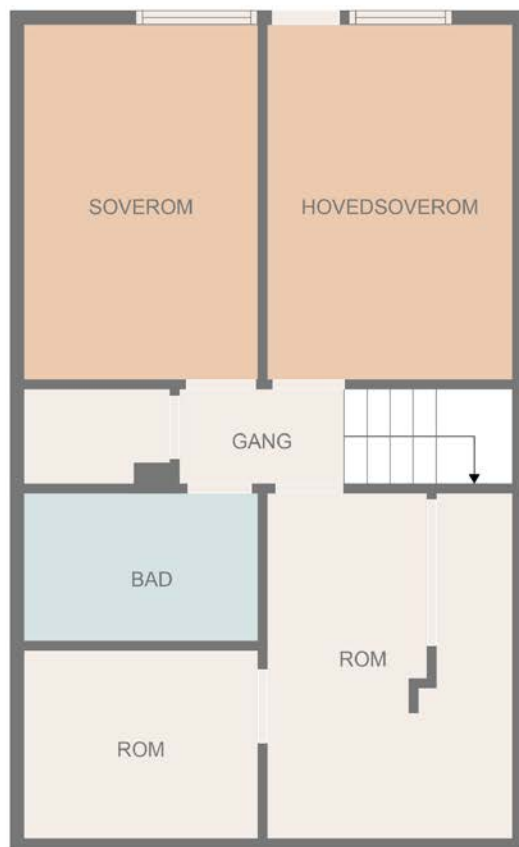
Plantegningen er ikke i målestokk og noe avvik kan forekomme.

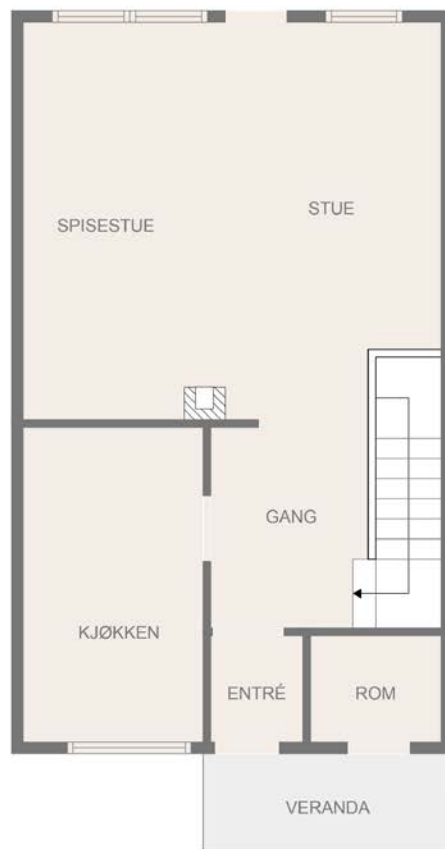
Plantegningen er ikke i målestokk og noe avvik kan forekomme.

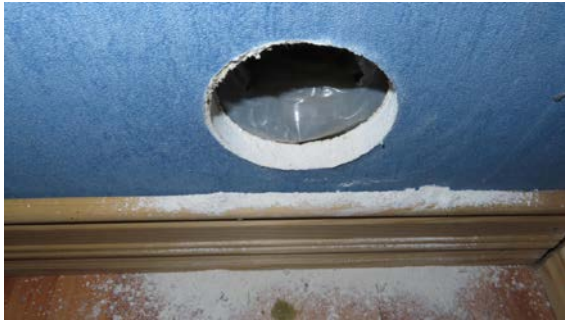
Vegger er påført med isolasjon, plast og plater. Fukt målt i mur er over akseptabel grense, er relatert til utvendig drenering.

Hulltaking.

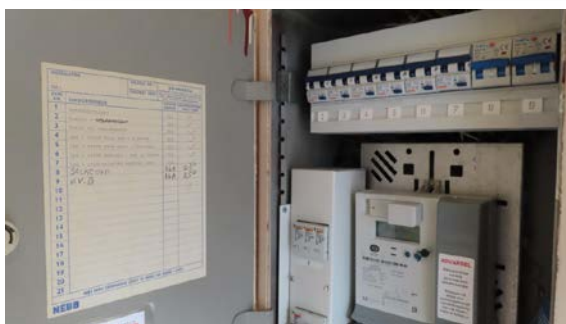
Sikringsskap.

Det elektriske anlegget er ikke Tilstandsgrad-vurdert da undertegnede ikke innehar den faglige kompetansen for vurdering av dette i henhold FEK §9 (Forskrift om elektroforetak og kvalifikasjonskrav for arbeid knyttet til elektriske anlegg og elektrisk utstyr). Det er likevel foretatt en enkel vurdering av anlegget basert på selgers informasjon og besiktelse av synlige deler i boligen. Undersøkelsen er basert på spørsmål og punkter fra forskriften Tryggere Bolighandel som ble vedtatt 01.01.2022.
