**Sunndal sentrum - Oppusset  
3-romsleilighet med overbygd  
sørvestvendt veranda.**

Befaringsdato: 30.05.2025

Rapportdato: 20.06.2025

# Tilstandsrapport

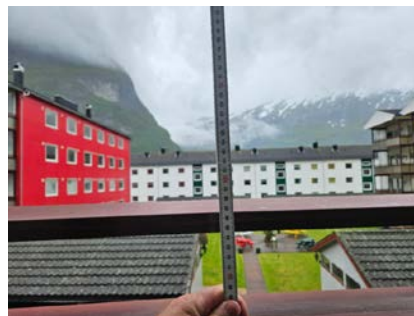
Rekkverk er målt til ca.98 cm

- Det er ikke krav om utbedring av rekkverkshøyde opp til dagens forskriftskrav.

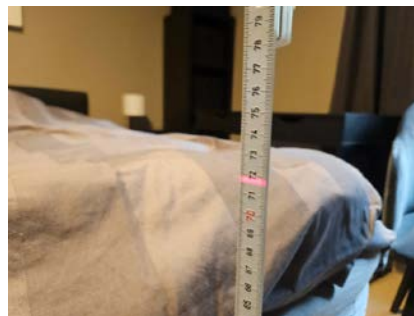
- Det er målt høydeforskjell på mellom 15-30 mm gjennom hele rommet. Tilstandsgrad 2 gis med bakgrunn i standardens krav til godkjente måleavvik.

- For å få tilstandsgrad 0 eller 1 må høydeforskjeller rettes opp. Det vil imidlertid sjelden være økonomisk rasjonelt som et enkeltstående tiltak i en bolig som dette. Dersom boligen en gang skal renoveres, kan man vurdere slike tiltak.

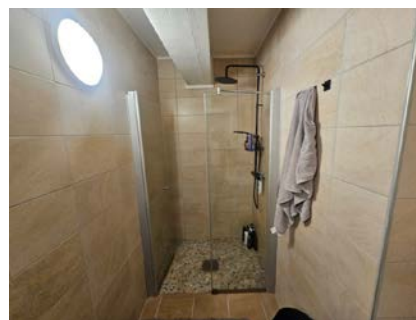
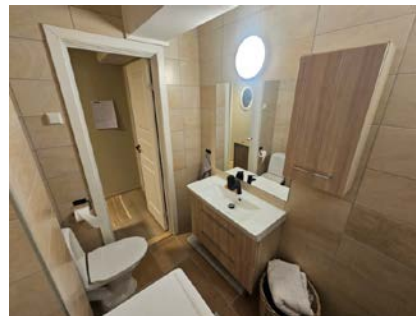
## ! TG 2 Overflater vegger og himling

Svertesopp bygger seg lett opp i fuktig miljø.

- Gjennomføre ytterligere undersøkelser og foreta utbedring av skade.

Ventileringen (vifte bør renses/kontrolleres). Ventil i leiligheten bør være åpne og badet bør tørkes godt ut etter bruk.

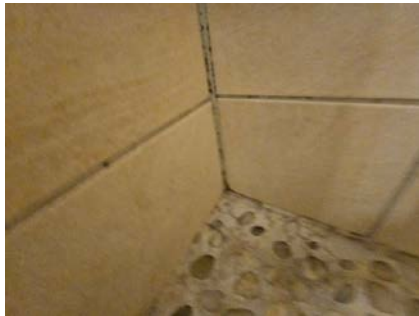
## 2. ETASJE > BAD

### TG 1 Overflater Gulv

Badet er utført med en sluk for lekkasjevann ved dør/toalett og en sluk ved dusjen. Gulvet har en forhøyning/oppbygging mellom gulv i dusj og ved toalett/dør.

- Overvåk konstruksjonen jevnlig. For å få tilstandsgrad 0 eller 1 må løsningen utbedres, men tidspunktet for når dette er nødvendig er vanskelig å si noe om.
- Feil montering av sluk og klemring øker risikoen for vannlekkasjer. Dette kan føre til fuktskader i underliggende konstruksjoner.
- Usikker løsning rundt klemring gir økt risiko for at vann kan trenge ned mellom membranen og sluket. Dette kan føre til lekkasje og fuktskader i underliggende konstruksjoner over tid.

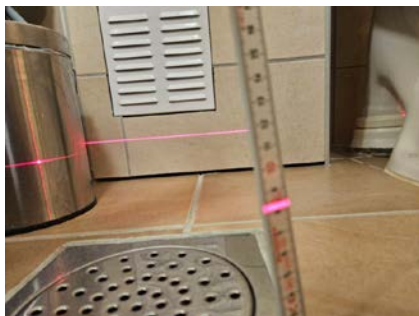
ca 5 mm fall til sluk for lekkasjevann ved dør/toalett.

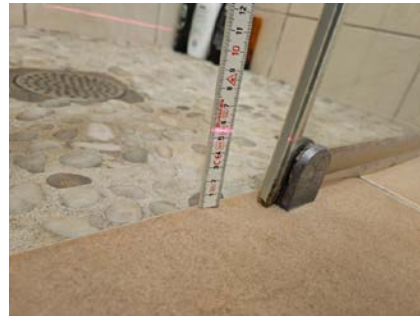
ca 28 mm fall til sluk i nisje.
