# Tilstandsrapport

📍 Fredly 4, 9300 FINNSNES

# gnr. 44, bnr. 284, snr. 18

## Boligbygg med flere boenheter - Byggeår: 2022

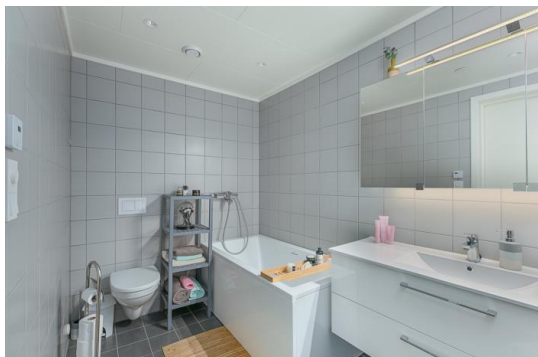
## 1. ETASJE > BAD

Badet har fliser på gulvet og veggene. Rommet inneholder vegghengt toalett, badekar og innredning med servant. Aktuell byggeforskrift er teknisk forskrift 2017. Dokumentasjon: ingen dokumentasjon.

Veggene har fliser. Taket er malt.

Gulvet er flislagt. Rommet har vannbåren gulvvarme. Fall mot sluk er målt til 25.

Det er plastsluk og smøremembran med udokumentert utførelse.

- Sluk har begrenset mulighet for inspeksjon og rengjøring.

- Tilgang til sluk må bedres både for inspeksjon og rengjøring.

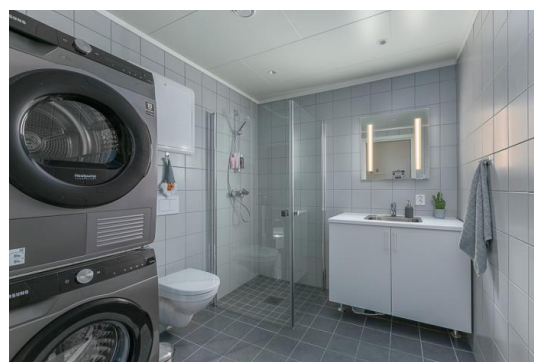
## 1. ETASJE > BAD/VASKEROM

Bad/vaskerom med fliser på gulvet og veggene. Rommet inneholder vegghengt toalett, dusjglass, innredning med servant samt opplegg for vaskemaskin. Aktuell byggeforskrift er teknisk forskrift 2017. Dokumentasjon: ingen dokumentasjon.

Veggene har fliser. Taket er malt.

Gulvet er flislagt. Rommet har vannbåren gulvvarme. Fall mot sluk er målt til 30.
