# Praktisk 1-roms selveier i 5.etasje vendt mot bakgård! Heis | Kort vei til "alt" | Perfekt til utleie

# Tilstandsrapport

# gnr. 150, bnr. 955, snr. 21

Befaringsdato: 22.04.2026

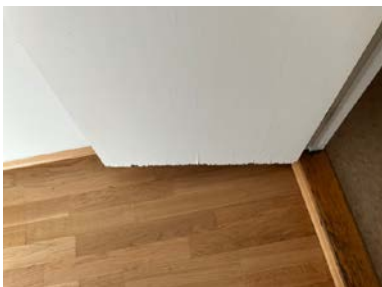
Målinger viser avvik innenfor gjeldende standard, +5 mm over en avstand mindre enn 2 meter og +-7 mm gjennom hele rommet.

##### Vurdering av avvik:

## Konsekvens/tiltak

- Lokal utbedring må påregnes.

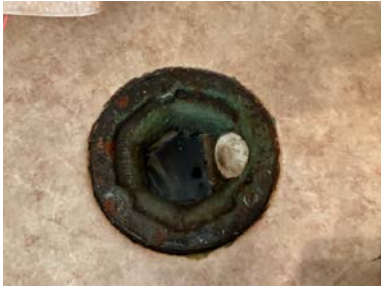
### 5. ETASJE > BAD

- Det er vindu/dør med ikke fuktbestandige materialer i våtsonen (ved vask, dusj, badekar, osv.), løsningen eller byggematerialet er uegnet.

Svekket vedheft og hulrom under belegget kan medføre redusert funksjon som fuktsperre. Dersom fukt trenger ned i konstruksjonen kan dette over tid føre til fuktskader i underliggende materialer.

- Det er viktig å merke seg at levetiden til en membran varierer basert på kvalitet, installasjon og bruk. Eldre membraner kan bli sprø og sprekke opp, noe som fører til at de mister sin vanntettende funksjon. Dette kan resultere i vannlekkasjer gjennom vegger og gulv og fuktskader.

- Uegnede materialer må fuktbeskyttes/utskiftes.

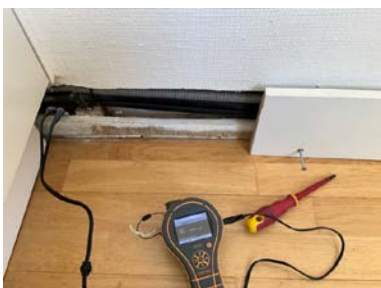
## 5. ETASJE > BAD

Hulltaking er foretatt uten å påvise unormale forhold. Hulltaking er foretatt i kjøkken bak våtsone for vasken. Fuktkvotemåling (vekt%) i konstruksjonen ble målt til 6.

Hulltaking gir begrenset adgang til visuell kontroll/måling av et lokalt område på badet, og det kan dermed ikke med sikkerhet utelukkes at det foreligger skjulte avvik eller skader i øvrige deler av konstruksjonen.

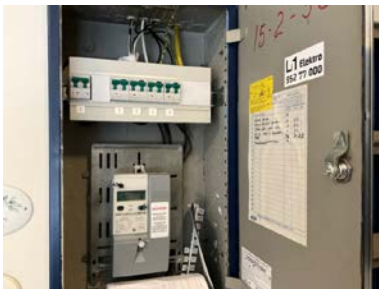
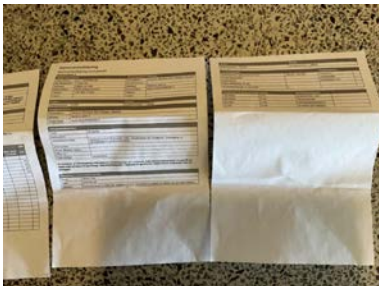
Eldre kobberrør kan over tid få slitasje, irr og innvendig korrosjon som kan svekke materialet. Det ble ikke registrert tegn til lekkasjer eller skader ved synlige deler av anlegget på befaringsdagen.

Eldre avløpsrør i plast kan over tid få slitasje i skjøter og materialer. Det ble ikke registrert tegn til lekkasje eller funksjonssvikt ved synlige deler av anlegget på befaringsdagen.

Vurderingene er satt på bakgrunn av fremviste samsvarserklæring på anlegget. Kontrollen som er utført er kun på synlige deler.

- Det er ikke behov for utbedringstiltak siden anlegget fungerer i dag, men ut ifra alder kan skader plutselig oppstå på eldre anlegg.
