# Praktisk 1-roms selveier i 5.etasje vendt mot bakgård! Heis | Kort vei til "alt" | Perfekt til utleie

# Tilstandsrapport

# gnr. 150, bnr. 955, snr. 21

Befaringsdato: 22.04.2026

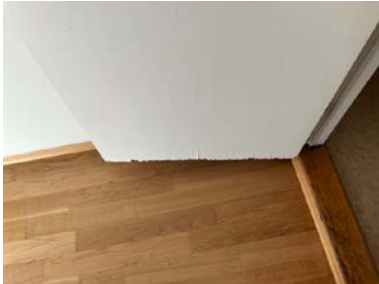
Målinger viser avvik innenfor gjeldende standard, +5 mm over en avstand mindre enn 2 meter og +-7 mm gjennom hele rommet.

##### Vurdering av avvik:

- Lokal utbedring må påregnes.

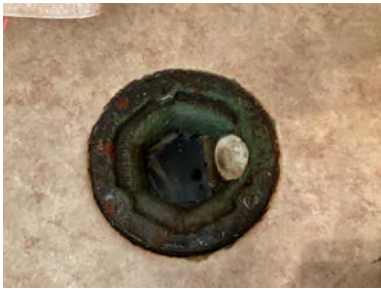
### 5. ETASJE > BAD

- Det er vindu/dør med ikke fuktbestandige materialer i våtsonen (ved vask, dusj, badekar, osv.), løsningen eller byggematerialet er uegnet.

- Det er avvik:

Svekket vedheft og hulrom under belegget kan medføre redusert funksjon som fuktsperre. Dersom fukt trenger ned i konstruksjonen kan dette over tid føre til fuktskader i underliggende materialer.

- Uegnede materialer må fuktbeskyttes/utskiftes.

- Det er viktig å merke seg at levetiden til en membran varierer basert på kvalitet, installasjon og bruk. Eldre membraner kan bli sprø og sprekke opp, noe som fører til at de mister sin vanntettende funksjon. Dette kan resultere i vannlekkasjer gjennom vegger og gulv og fuktskader.

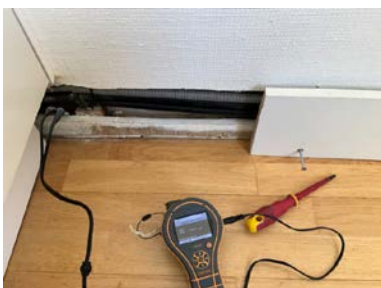
### TG 1 Sanitærutstyr og innredning

Hulltaking er foretatt uten å påvise unormale forhold. Hulltaking er foretatt i kjøkken bak våtsone for vasken. Fuktkvotemåling (vekt%) i konstruksjonen ble målt til 6.

Hulltaking gir begrenset adgang til visuell kontroll/måling av et lokalt område på badet, og det kan dermed ikke med sikkerhet utelukkes at det foreligger skjulte avvik eller skader i øvrige deler av konstruksjonen.

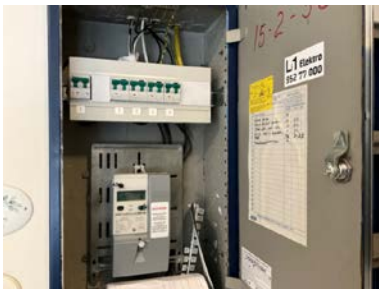
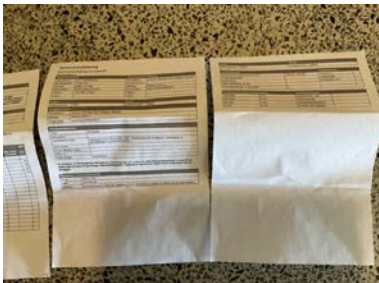
Eldre kobberrør kan over tid få slitasje, irr og innvendig korrosjon som kan svekke materialet. Det ble ikke registrert tegn til lekkasjer eller skader ved synlige deler av anlegget på befaringsdagen.

Eldre avløpsrør i plast kan over tid få slitasje i skjøter og materialer. Det ble ikke registrert tegn til lekkasje eller funksjonssvikt ved synlige deler av anlegget på befaringsdagen.

Vurderingene er satt på bakgrunn av fremviste samsvarserklæring på anlegget. Kontrollen som er utført er kun på synlige deler.

- Det er ikke behov for utbedringstiltak siden anlegget fungerer i dag, men ut ifra alder kan skader plutselig oppstå på eldre anlegg.

Vannledninger med høy alder har generelt økt risiko for lekkasjer som følge av materialslitasje og korrosjon. Da deler av rørføringen er skjult i konstruksjoner kan eventuelle lekkasjer utvikle seg over tid før de blir synlige.

Avløpsledninger med høy alder har generelt økt risiko for lekkasjer eller svikt i skjøter over tid. Da deler av rørsystemet ligger skjult i konstruksjoner, kan eventuelle lekkasjer utvikle seg før de blir synlige.
