# Tilstandsrapport

📍 Vognvegen 23, 2166 OPPAKER

# gnr. 141, bnr. 219

## Enebolig - Byggeår: 2019

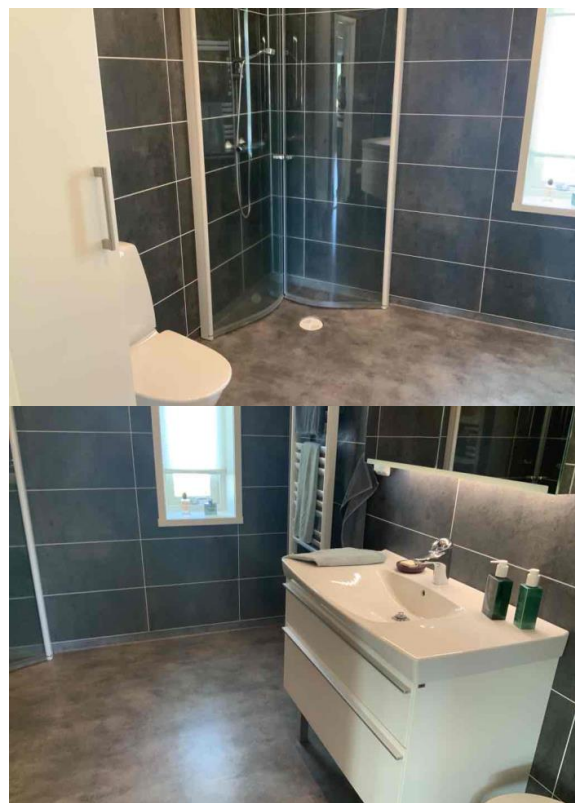
## 1. ETASJE > BAD

Bad med belegg på gulv og gulvvarme, våtromsplater på vegger, toalett, servant og dusj. Hvit glatt innredning. Downlights i tak.

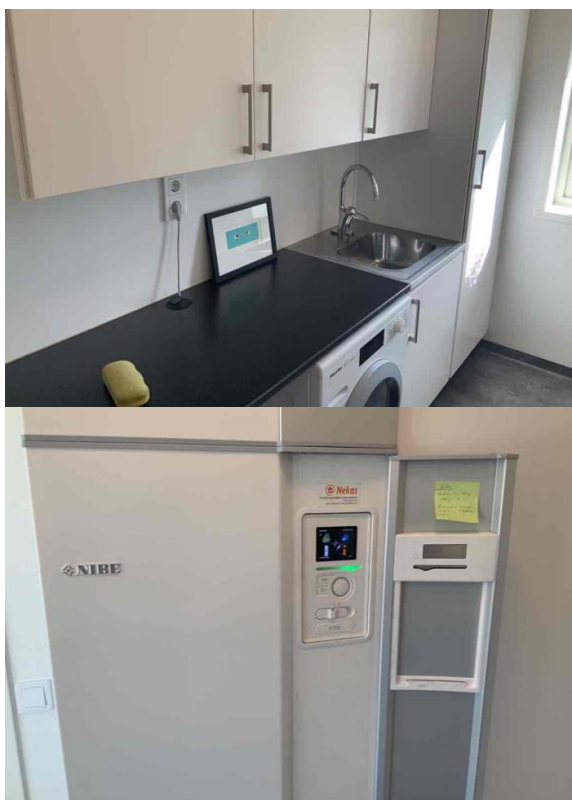
### 1. ETASJE > VASKEROM

Vaskerom med belegg på gulv, våtromsplater på vegger, hvit glatt innredning med laminert benkeplate. Servant og opplegg for vaskemaskin. Nibe varmepumpe. luft til vann.

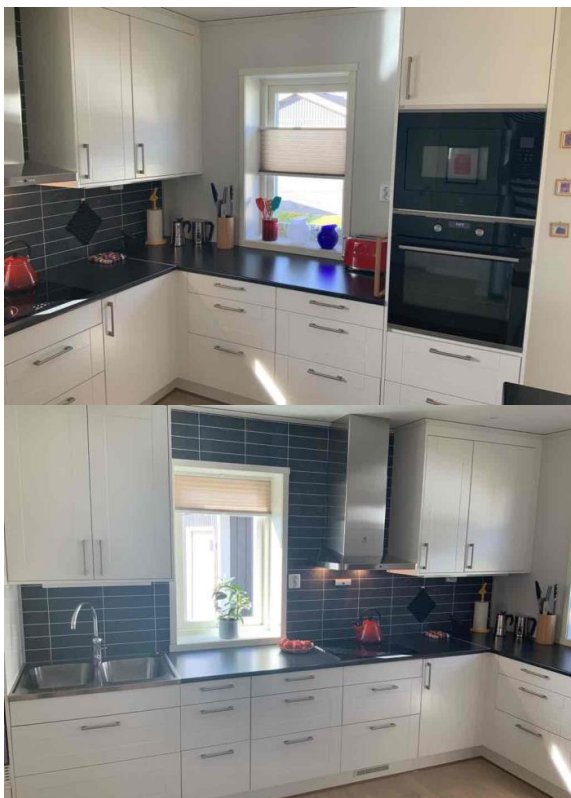
## 1. ETASJE > KJØKKEN

Hvitt profilert kjøkken med laminert benkeplate. Plater samt lys mellom over og underskap. Integret keramisk koketopp, komfyr og mikro. Oppvaskkum og integret oppvaskmaskin.

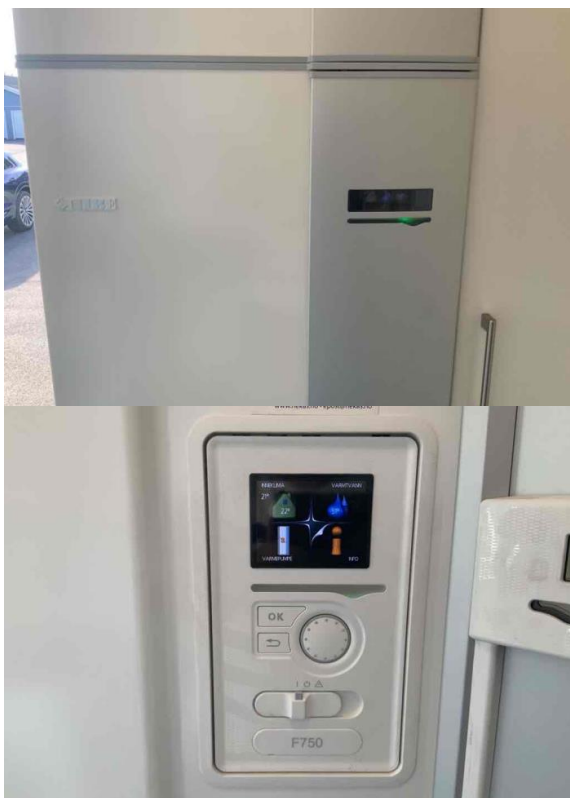
## Varmesentral

Luft til vann varmpumpe. Nibe.

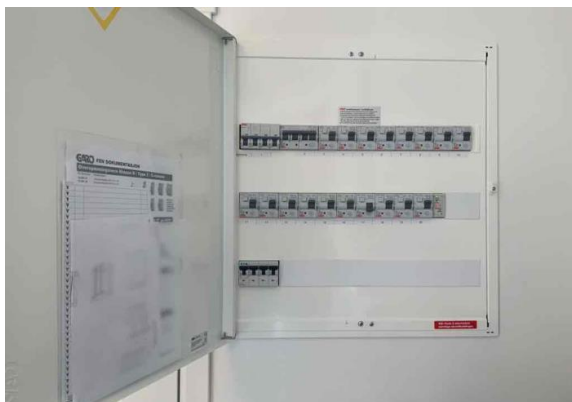
Skap i bolig

Automatsikringer, skap plassert i vaskerom

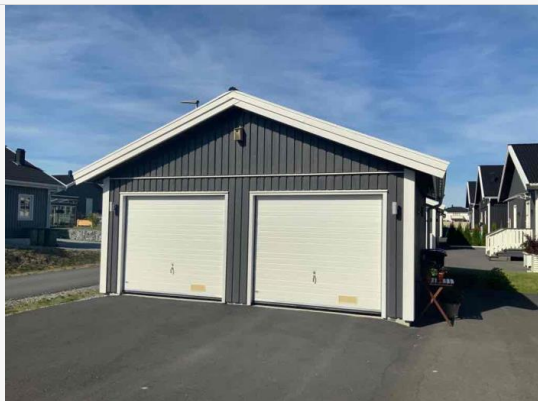
## Garasje

Garasje oppført med trebindingsverksvegger til antatt fast grunn eller stabile masser. Saltak i trekonstruksjoner, tekket med takplater. Asfaltert dekke. 2 stk. garasjeporter. Garasjen er ikke videre vurdert/inspisert.
