Bispengsgaten 16, 5018 BERGEN

**Sjarmerende og lekkert  
Bergenshus med nydelig utsikt  
over Bergen**

# Tilstandsrapport

gnr. 166, bnr. 702

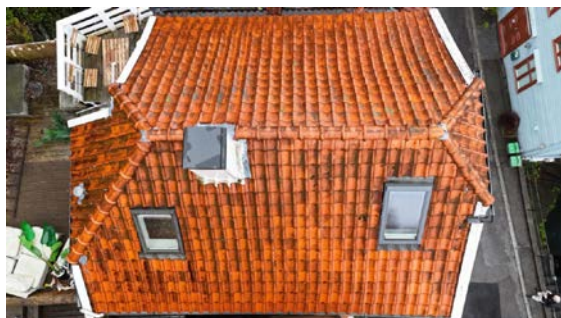
#### Vurdering av avvik:

- Overvåk tilstanden jevnlig. For å få tilstandsgrad 0 eller 1 må tekkingen skiftes ut, men tidspunktet for når dette er nødvendig er vanskelig å si noe om.

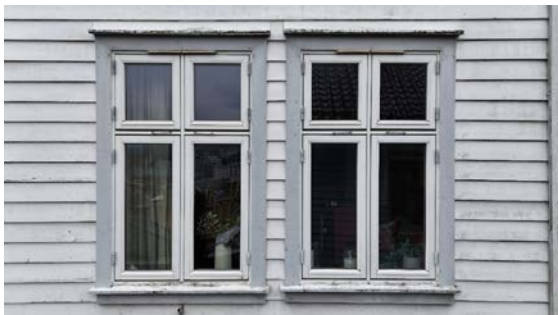
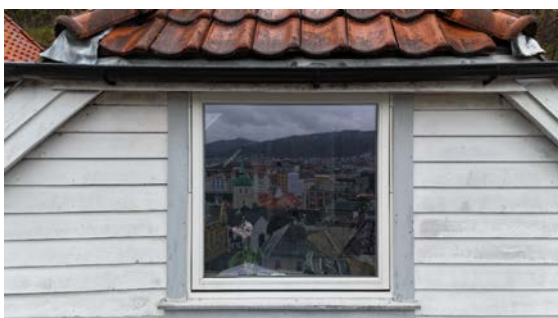
Vindu på loft med sprekk i glass.

TG2 er gitt grunnet alder på vinduer, vedlikehold/utskifting av vinduer må påregnes i tiden som kommer.

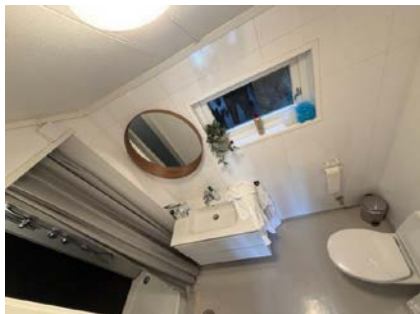
2.ETASJE > BAD - 3.3M2

Bad med ukjent alder på overflater.

### TG 2 Overflater vegger og himling

Det må etableres tilfredsstillende membran/tettesjikt i våtrommets våtzone. Videre bruk av dusjkabinett må påregnes inntil badet renoveres.

Kostnadsestimat: 100 000 - 200 000

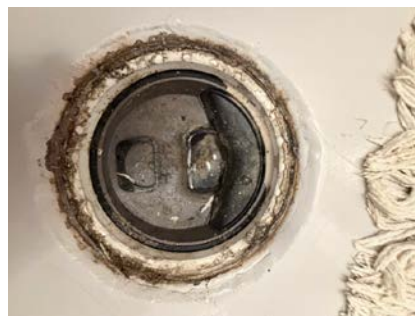
2.ETASJE > BAD - 3.3M2

### TG 1 Sanitærutstyr og innredning

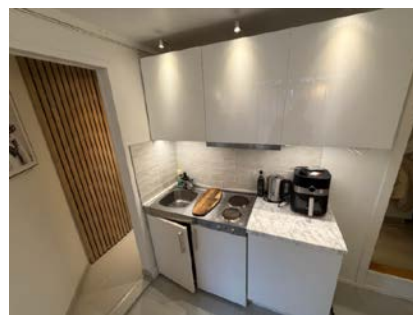
### KJELLER > STUE/KJØKKEN 10.4M2

Hybel kjøkken modul med platetopp, vask, kjøleskap. Det er innredning med glatte fronter, benkeplate av stål og laminat.

#### TG 2 Avtrekk
