Borsævegen 882, 3880 DALEN

**En trivelig, enkel og tradisjonell
hytte i naturskjønt område - 9
minutter fra Hallbjønn
Høyfjellsenter - Fine utrområder**

Tilstandsrapport

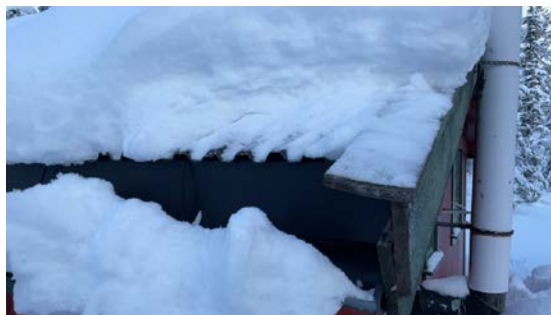
- Det er påvist skader eller avvik på selve taktekingen.
- Mer enn halvparten av forventet brukstid er passert på taktekingen.
- Mer enn halvparten av forventet brukstid er passert på undertak.
- Utvendige beslag har uttetheter.

Taket er tett men det er benyttet gaffateip noen steder for å holde platene på plass. Hvis taket ikke skiftes vil det oppstå lekkasjer inn i konstruksjonen.

Kostnadsestimat: 100 000 - 200 000

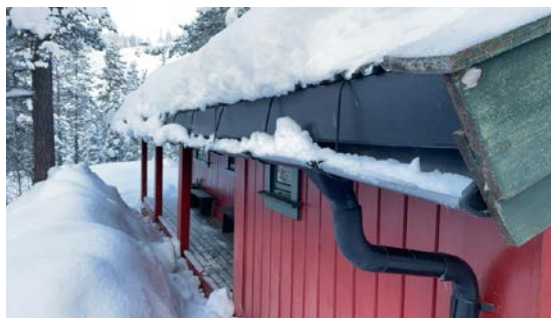
TG 2 Nedløp og beslag

Pipebeslag, takfotbeslag, takrenner og nedløp i plastbelagt stål. Anbefaler å montere isbordbeslag.

- Det er påvist avvik i beslagløsninger.

Hvis pipebeslag ikke utbedres vil det oppstå lekkasje.

- Påviste skader må utbedres.

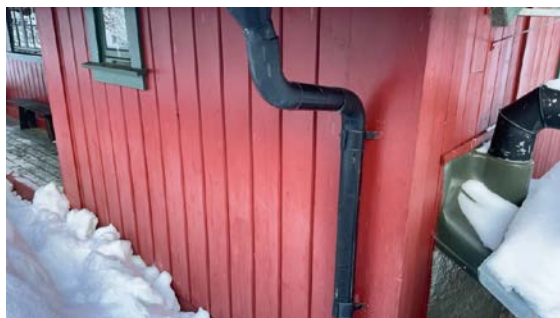
TG 2 Veggkonstruksjon

Veggene har bindingsverkskonstruksjon fra byggeår. Fasade/kledning har stående bordkledning. Pga konstruksjon/byggemåte er det ikke lufting i underkant. Hele hytten bortsett fra vindskibord ble malt i 2021. Konstruksjonen er generelt sett i bra stand og godt vedlikeholdt.

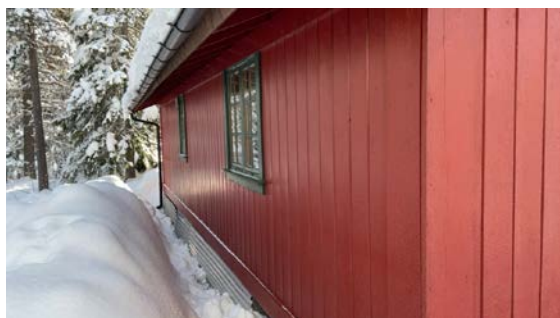
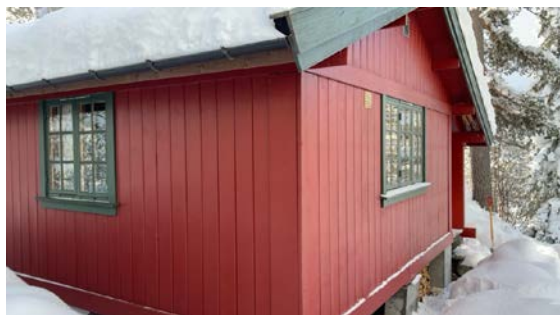
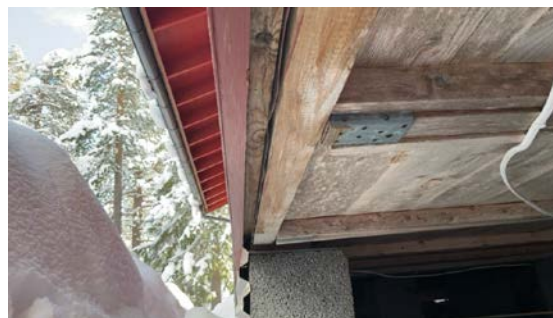
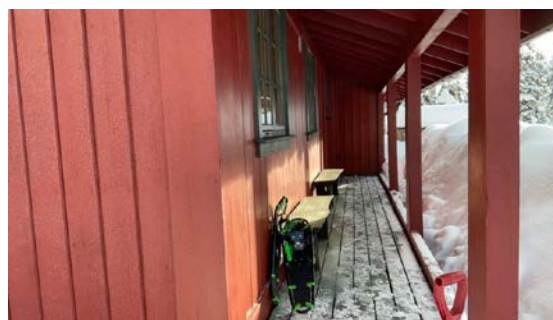
Normal byggemåte på oppførings-tidspunkt, fungerer greit med dette avviket.

- Det er ikke behov for utbedringstiltak.

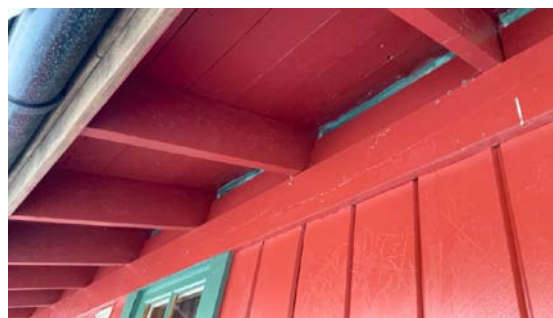
Punktet må sees i sammenheng med Taktekking

Takkonstruksjonen er saltak oppbygd som sperretak. Det er synlige luftespalter og ventiler i mønet. Kaldtloft over gang/soverom og skråhimling i stue/kjøkken. Visuelt observert/registrert fra underside ble ingen synlige feil/mangler observert/registrert.

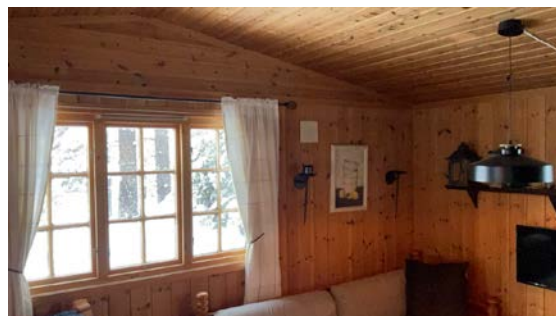
TG 1 Overflater

Innvedig er det gulv av lakkert furu. Veggene har trepanel. Innvendige tak har trepanel.

Innvedige overflater har normal slitasje, er i god stand og godt holdt.

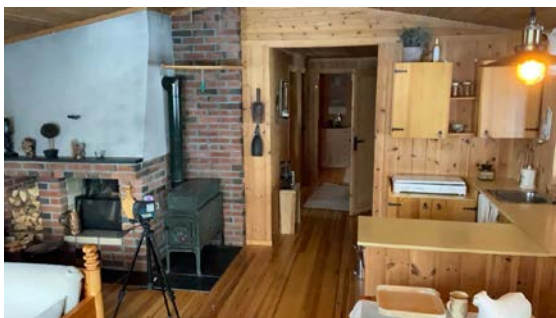
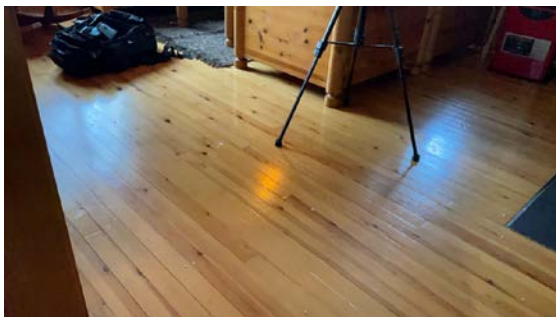
TG 3 Etasjeskille/gulv mot grunn

Bjelkelag av tre i gulv i 1. et. som er dekket med furugulv. Det er målt med laser, og det er skjevheter med vesentlige konstruksjonsmessige negative avvik i/ved gavelvegg i stue/kjøkken. Det er 50 mm skjevhet fra vegg ved svalgang/terrasse til øvre hjørnet. Antatt pga skjevhet/svekkelser i pilarer i front her. Mulig årsak til at pilarer her er skjeve kan være store snømengder som har svekket disse pilarene. Fuktmålinger med protimeter på bjelkelag under hytte ga et utslag på 14 - 15 MC%. (MC% = vektprosent) denne bør være under 18 MC%.

- Det er målt høydeforskjell på mellom 15-30 mm gjennom hele rommet. Tilstandsgrad 2 gis med bakgrunn i standardens krav til godkjente måleavvik.
- Målt høydeforskjell på mellom 10 - 20 mm innenfor en lengde på 2 meter. Tilstandsgrad 2 gis med bakgrunn i standardens krav til godkjente måleavvik.
- Målt høydeforskjell på over 20 mm innenfor en lengde på 2 meter. Tilstandsgrad 3 gis med bakgrunn i standardens krav til godkjente måleavvik.

- Målt høydeforskjell på over 30 mm gjennom hele rommet. Tilstandsgrad 3 gis med bakgrunn i standardens krav til godkjente måleavvik.

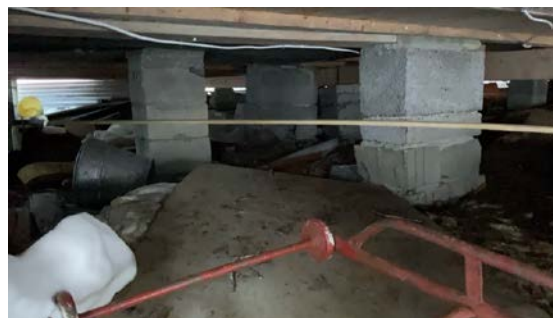
Vurdering av avvik:

- Det er ikke adgang til deler av krypkjelleren. Kryp kjeller er kun vurdert i tilgjengelige deler. Kryp kjeller regnes for å være en risikokonstruksjon som er utsatt for fukt- og råteskader i bunnsvill, trebjelkelaget og andre tilstøtende konstruksjoner, på grunn av fuktighet fra grunnen og kondensering ved temperaturforskjeller. Selv om det ikke er avdekket tegn på skader, betyr ikke dette nødvendigvis at det ikke foreligger skader i eller i forbindelse med krypkjelleren.

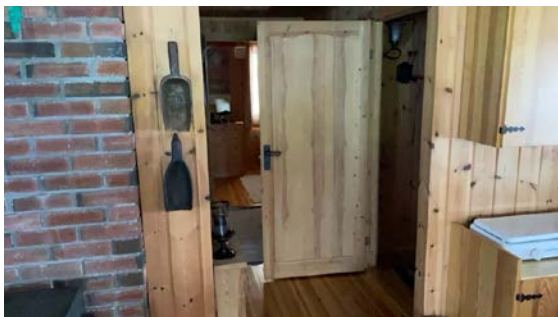
TG 2 Innvendige dører

Vurdering av avvik:

- Det er påvist avvik som tilsier at det bør foretas tiltak på enkelte dører.

Konsekvens/tiltak

- Det bør foretas tiltak på enkelte dører.

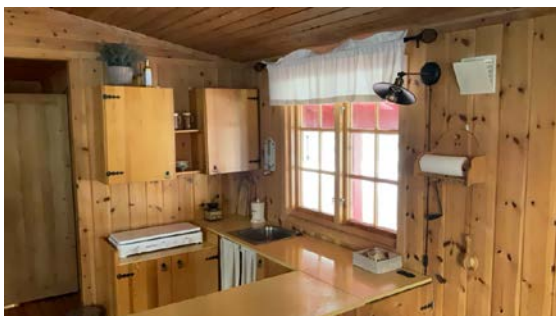
Det er ikke innlagt strøm, ingen ventilator. Naturlig avtrekk fra kjøkken via enkel ventil på vegg og åpning av vindu.

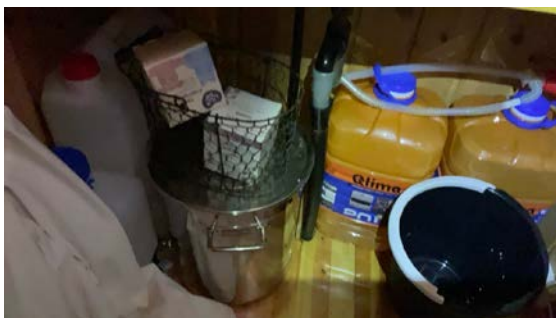
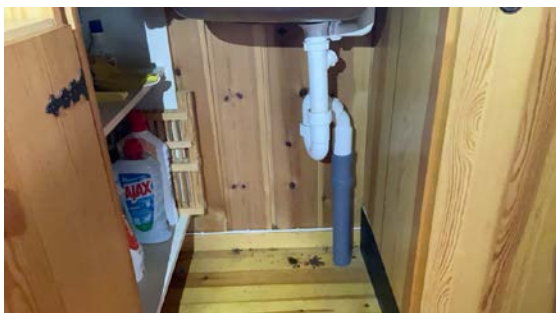
TO 1 Avløpsrør

Ikke innlagt vann. Enkelt avløp fra vasker gjennom gulv til grunn.

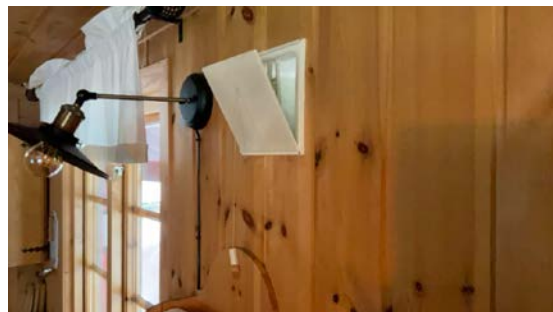
TO 1 Ventilasjon

Naturlig ventilasjon med ventiler i vegger og i vindu.

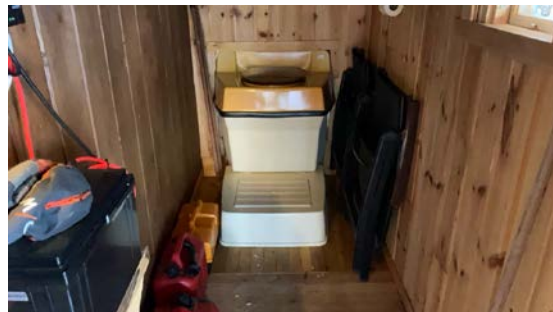
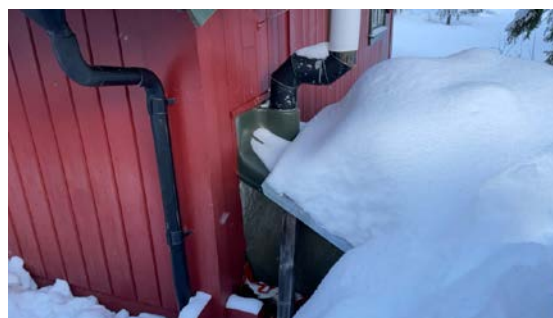
TO 1 Andre VVS-installasjoner

Formullingsstolett i plast plassert i utvendig bod/utedo. Avtrekk over tak.
Tømming av formullingsstolett fra utside.

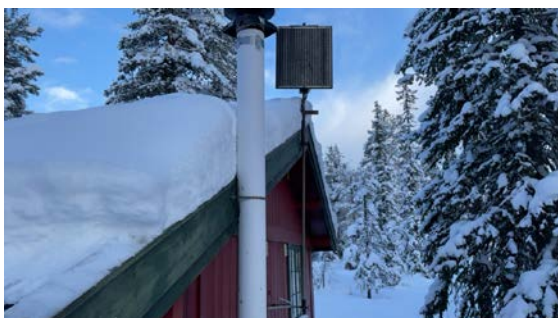
TO 1 Andre installasjoner

Solcelleanlegg fra 2023 for enkel belysning, tv og lading av mob. Styringsenhet plassert i utvendig bod/utedo. Her er også plassert et aggregat.

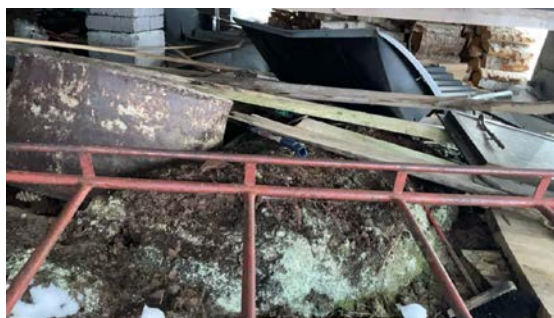
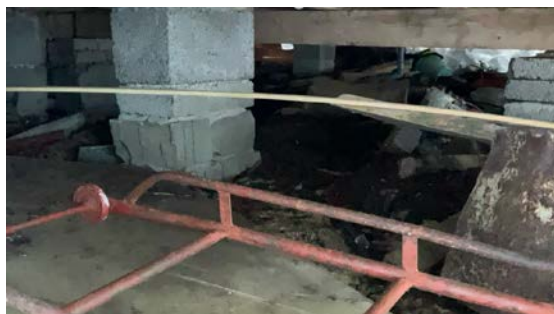
Byggegrunn

Ut fra befarings rundt og under fritidsboligen, står bygningen på morene/skogsgrunn.

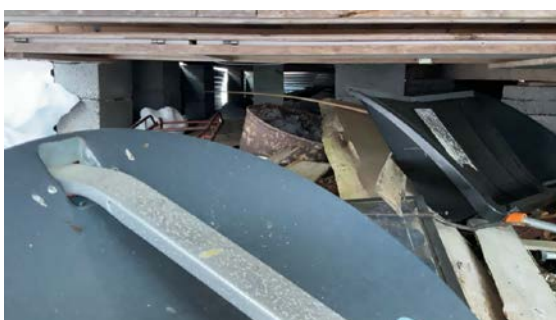
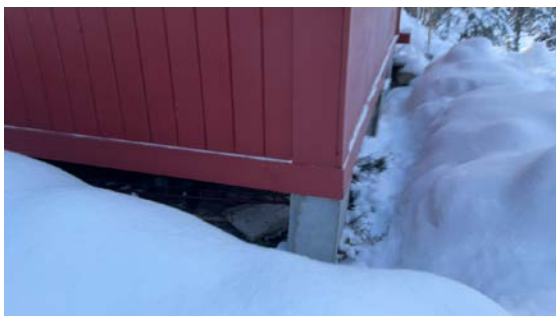
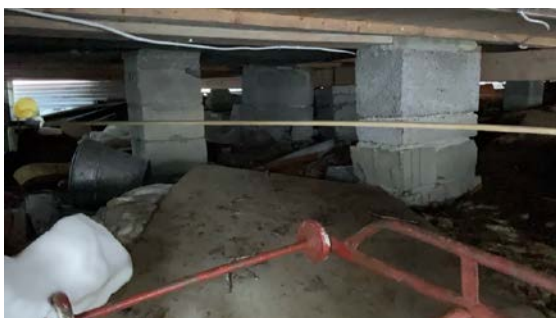
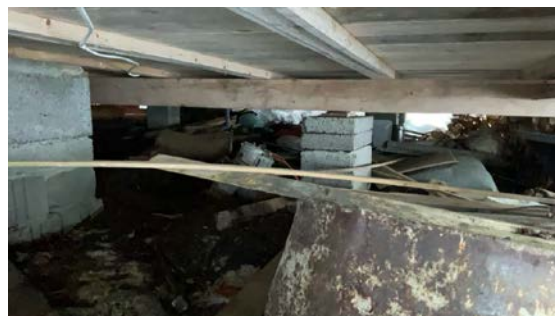
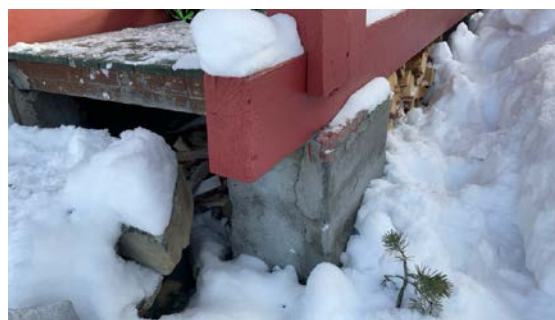
God ventilering under selve hytta. Tilstand på pilarer under grunn er ukjent. Enkelte sprekker på noen pilarer. Det er målt med laser, og det er skjevheter med vesentlige konstruksjonsmessige negative avvik i/ved gavelvegg i stue/kjøkken. Det er 50 mm skjevhet fra vegg ved svalgang/terrasse til øvre hjørnet. Antatt pga skjevhet/svekkelser i pilarer i front her. Mulig årsak til at pilarer her er skjeve kan være store snømengder som har svekket disse pilarene. (se også etasjeskillet)

- Grunnmuren har sprekkdannelser.
- Grunnmuren har setningskader.

Pilarer i front på gavelvegg i stue/kjøkken må renoveres/skiftes og pilarer med sprekker må også renoveres/skiftes.

- Påviste skader må utbedres.
- Lokal utbedring må utføres.

Kostnadsestimat: 20 000 - 100 000

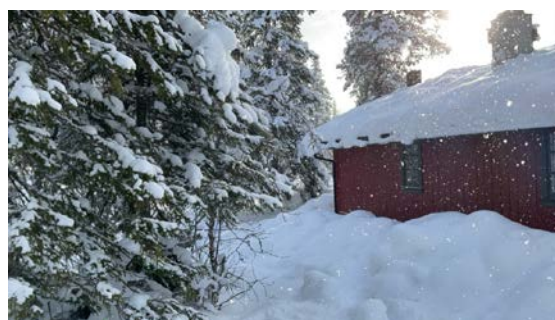
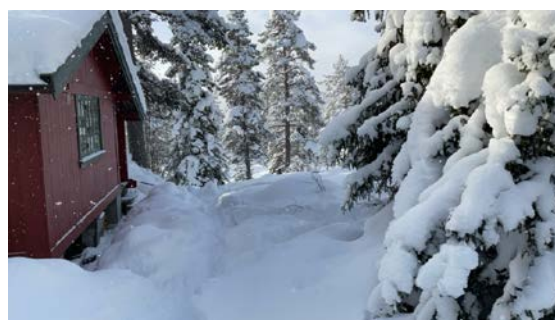
TG 0 Terrenforhold

Fritidsboligen er plassert på en liten topp i slakt hellende skogs-terreng.

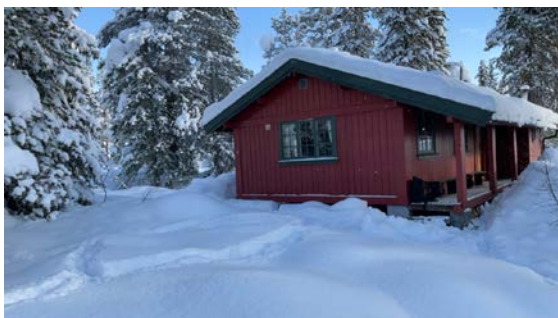
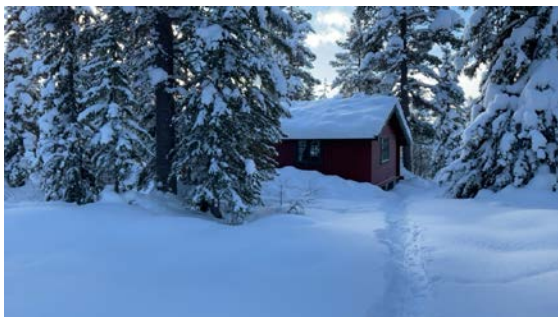
Vurdering av avvik:

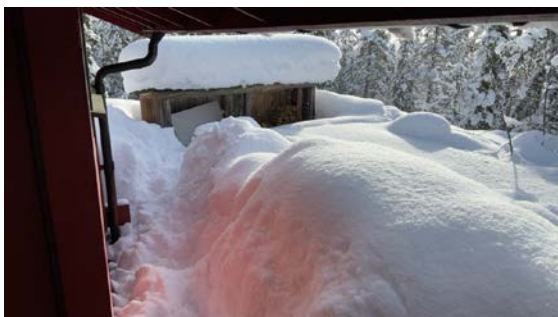
Andre tomteforhold

Det er plassert et lite frittstående vedskjul på nedre side av bakre gavelvegg. Her er ikke måleverdig areal pga høyde.

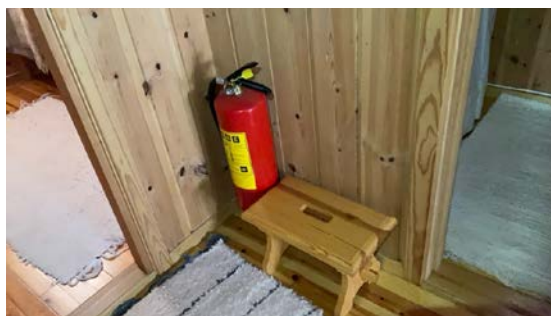
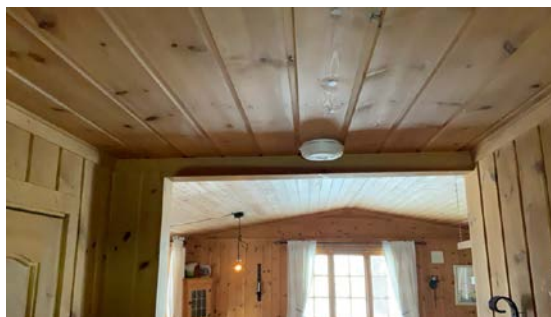
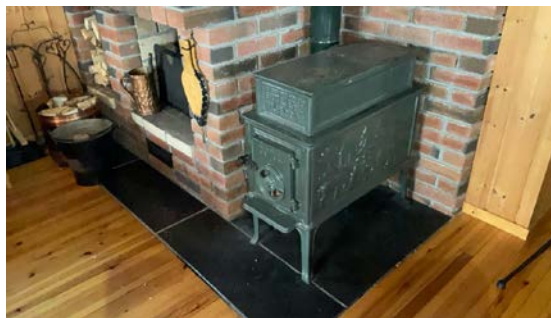
Vurdering av avvik:

- Det er påvist avvik innen helse miljø eller sikkerhet.

Bemerkning på ovnsdør som ikke lar seg lukke ordentlig.

- Det er behov for tiltak
