# Stor & velholdt 3-roms | Solrik balkong & ildsted | Attraktiv & familievennlig

Velkommen til Flaen borettslag og Nordtvetveien 17!

# Tilstandsrapport

# Andelsnummer 11

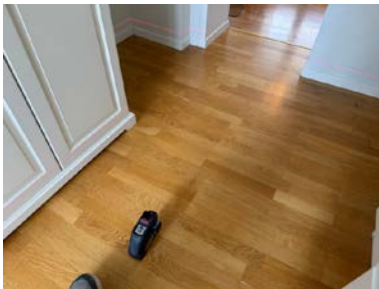
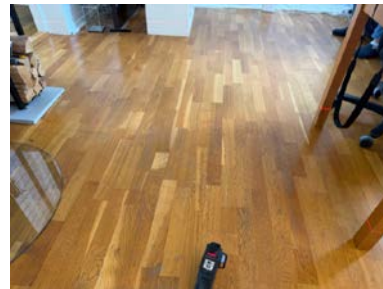
#### Vurdering av avvik:

- Målt høydeforskjell på mellom 10 - 20 mm innenfor en lengde på 2 meter. Tilstandsgrad 2 gis med bakgrunn i standardens krav til godkjente måleavvik.

Stue er det registreres et høydeavvik på ca. 1cm.

Kjøkken er det registreres et høydeavvik på ca. 1cm.

Tiltak:

Utbedring kan innebære oppretting av golv eller justering av underliggende konstruksjon.

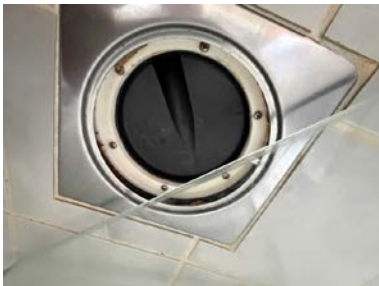
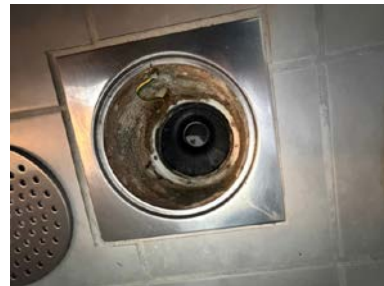
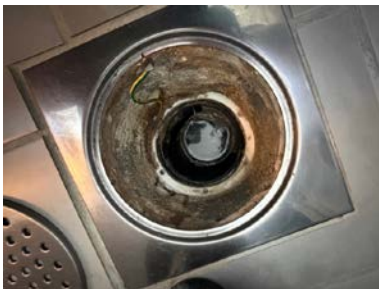
#### Vurdering av avvik:

Gjennomfør visuell kontroll av tilgjengelige overflater for tegn til lekkasje eller svikt.

Dersom det er mistanke om feil eller skade, bør membranen åpnes for kontroll og eventuelt legges på nytt med korrekt dokumentasjon.

Sørg for at ny utførelse dokumenteres med bilder og beskrivelse.
