Gudes gate 1A, 1530 MOSS

**Lys og praktisk 2-roms selveier  
med hems, heis og sydvendt  
balkong midt i Moss sentrum**

# Tilstandsrapport

Befaringsdato: 30.09.2025

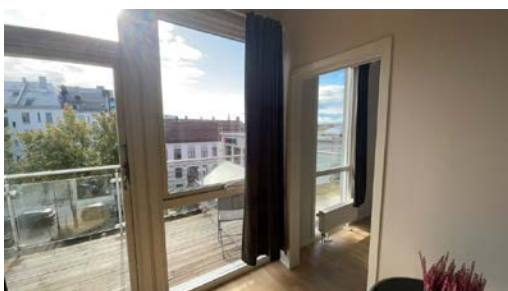
### TG 2 Dører

Bygningen har malt hovedytterdør og malt balkongdør i tre. Terrassedør har utvendig Aluminiumsbeslag.

- Det er påvist dører som er vanskelig å åpne eller lukke.
- Det er avvik:

Terrassedør treg og har skade på plastbeslag i karm.  
Mindre skade i entredør.

Bytte beslag i plast, justere dør.  
Entredør kan utbedres med overflatebehandling.

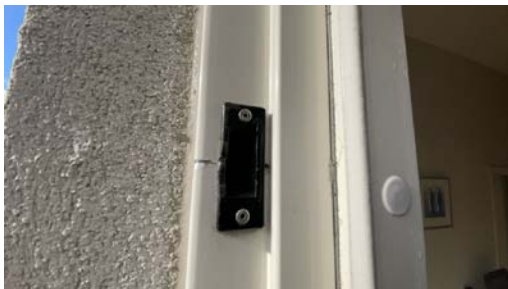
## TG 2 Balkonger, terrasser og rom under balkonger

Gulv med treplanker, rekkverk i glass og stål.

- Mer enn halvparten av forventet brukstid er passert på tettesjikt/membran.
- Det er avvik:

Skader og slitasje på gulv.

Utskiftning av bygningsdelen.

Avrenning under gulv har passert mer en 50% av forventet brukstid, påkostninger må påregnes.

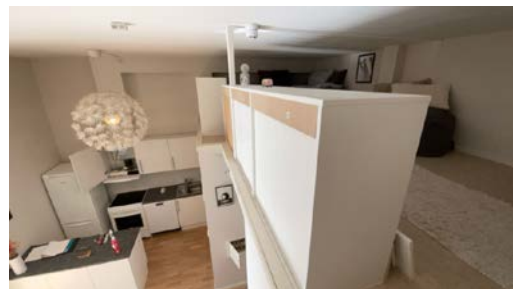
Bedre/sikrere adkomstmulighet bør etableres, hems benyttes til soving/opphold selv om dette arealet ikke er godkjent. Det er fare for personsikader ved tilkomst opp og ned til hems.

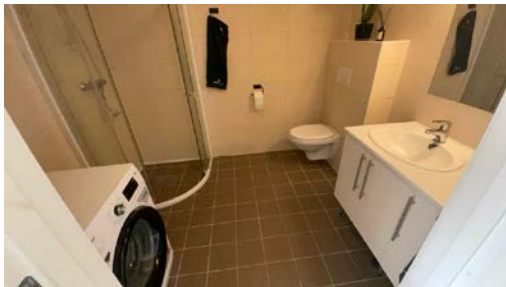
## ETASJE > BAD

### TG 2 Overflater vegger og himling

List montert i overgang mellom gulv og veggfliser i dusj bør fjernes slik at overgangen kan kontrolleres, det er fare for skjulte feil og mangler.

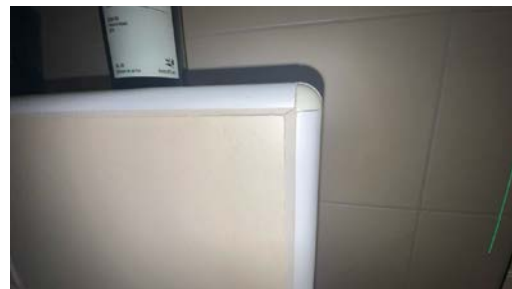
### TG 2 Overflater Gulv

Avvik: Det er påvist at flisfuger har riss/sprekker. Det er vindu/dør med ikke fuktbestandige materialer i våtsonen (ved vask, dusj, badekar, osv.), løsningen eller byggematerialet er uegnet. Det er avvik: Det er sprekker i fuger på vegg i dusj. Montert list i overgang gulv/vegg utenpå fliser gjør kontroll av overgang umulig, det antas at list

er montert for å tildekke sprekker eller setninger. Riss fuger på toalettkasse.

List montert i overgang mellom gulv og veggfliser i dusj bør fjernes slik at overgangen kan kontrolleres, det er fare for skjulte feil og mangler.

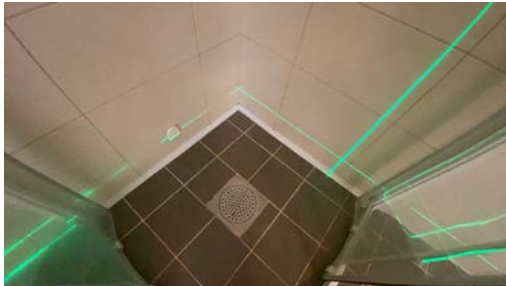
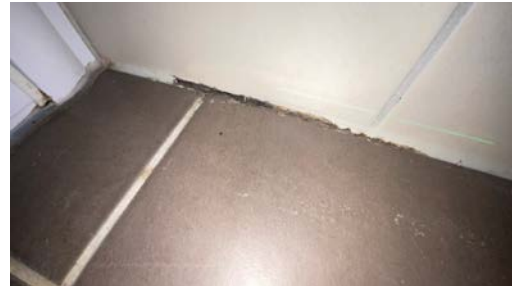
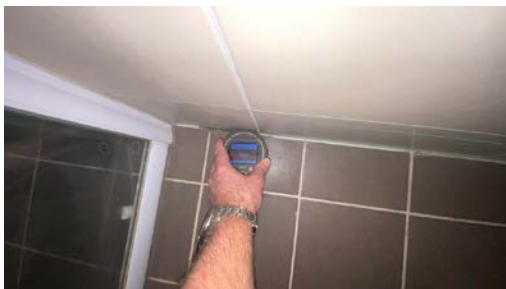
## ETASJE > BAD

### Sluk, membran og tettesjikt

- Uten dreneringsløsning/lekkasjesikring kan lekkasjer pågå over lang tid uten å bli oppdaget. Dette kan føre til omfattende fuktskader i omkringliggende byggematerialer.

Ytterligere undersøkelser om konstruksjonens oppbygning bør utføres, fremskaffe dokumentasjon om mulig.

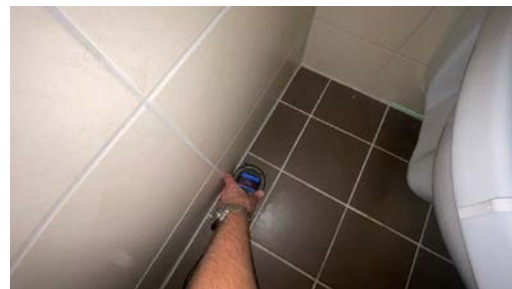
Avvik: Membran kan ikke konstateres (ikke synlig og det foreligger heller ikke dokumentasjon). Mer enn halvparten av forventet brukstid er passert på membranløsningen. Mer enn halvparten av forventet brukstid er passert på slukløsningen. Det er ikke benyttet fugemasse mellom slukrist og flis kun fugemasse.

- Sluket må sjekkes og rengjøres jevnlig.
- Eldre sluk av plast er ofte utsatt for lekkasjer og særlig i overganger. Eventuelle lekkasjer kan medføre fuktskader på tiliggende konstruksjoner.
- Det er viktig å merke seg at levetiden til en membran varierer basert på kvalitet, installasjon og bruk. Eldre membraner kan bli sprø og sprekke opp, noe som fører til at de mister sin vanntettende funksjon. Dette kan resultere i vannlekkasjer gjennom vegger og gulv og fuktskader.
- Overvåk tilstanden jevnlig. For å få tilstandsgrad 0 eller 1 må tettesjiktet skiftes ut, men tidspunktet for når dette er nødvendig er vanskelig å si noe om.

Alder indikerer at normal forventet brukstid er passert, lekkasje med påfølgende skader kan plutselig oppstå. Det må forventes at påkostninger/utskiftninger skal utføres innen kort tid, men det er vanskelig å mene noe om når dette blir påkrevet. Risikoen med å utsette denne type oppgradering er at andre deler av bygningsmassen vil kunne bli påført unødvendige skader som følge av en følgeskade i utett baderom.

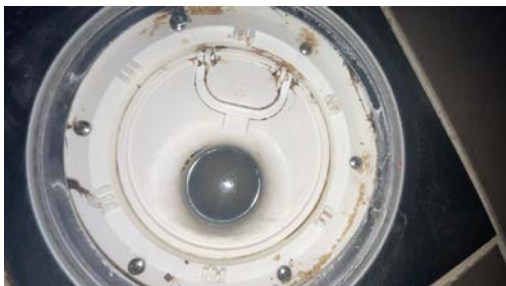
Avvik: Det er ikke påvist tilfredsstillende løsning for å synliggjøre lekkasje fra innebygget sisterner.

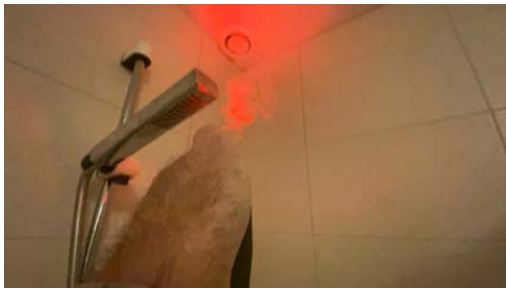
## ETASJE > BAD

### TG 2 Tilliggende konstruksjoner våtrom

- Dersom tiltaket ikke utføres er det fare for videre skadeutvikling.

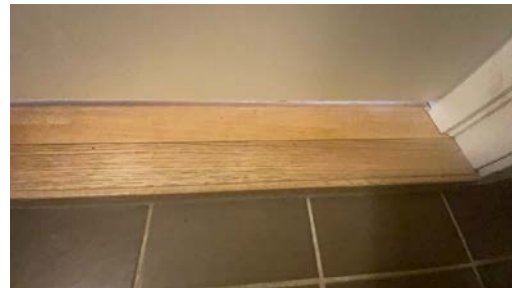
Avvik: Det er påvist andre avvik: Det er utført søk med fuktindikator type Protimeter MMS 3 som viser høyere verdier gulv og vegg i dusj en hva som er referansenivået for rommet.

utført søk med fuktindikator type Protimeter MMS 3 som viser høyere verdier gulv og vegg i dusj en hva som er referansenivået for rommet.

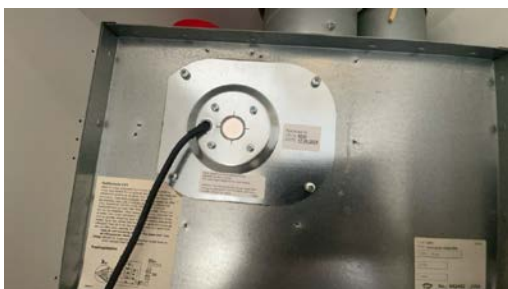
### Vannledninger

Avvik: Det er avvik: Vannskap plassert in vegg mellom baderom og entre mangler sprutdeksel og nøkkel.

Manglende sprutdeksel gir fare for lekkasje ut av skapet i en lekkasjesituasjon.

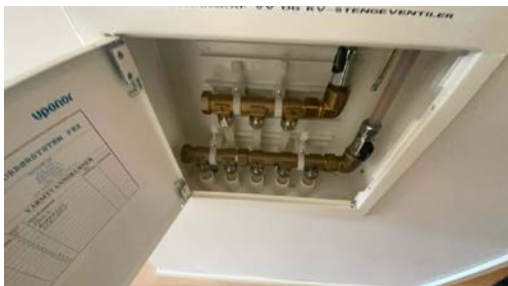
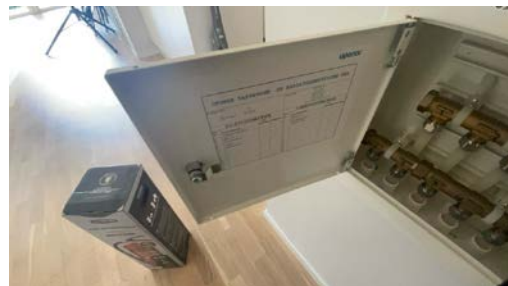
## TG 1 Avløpsrør

Anlegget trolig i kombinert plast og soil fra byggeår. Soli (jern) benyttes ofte på slike bygninger for deler av anlegget på grunn av brann og lyd.

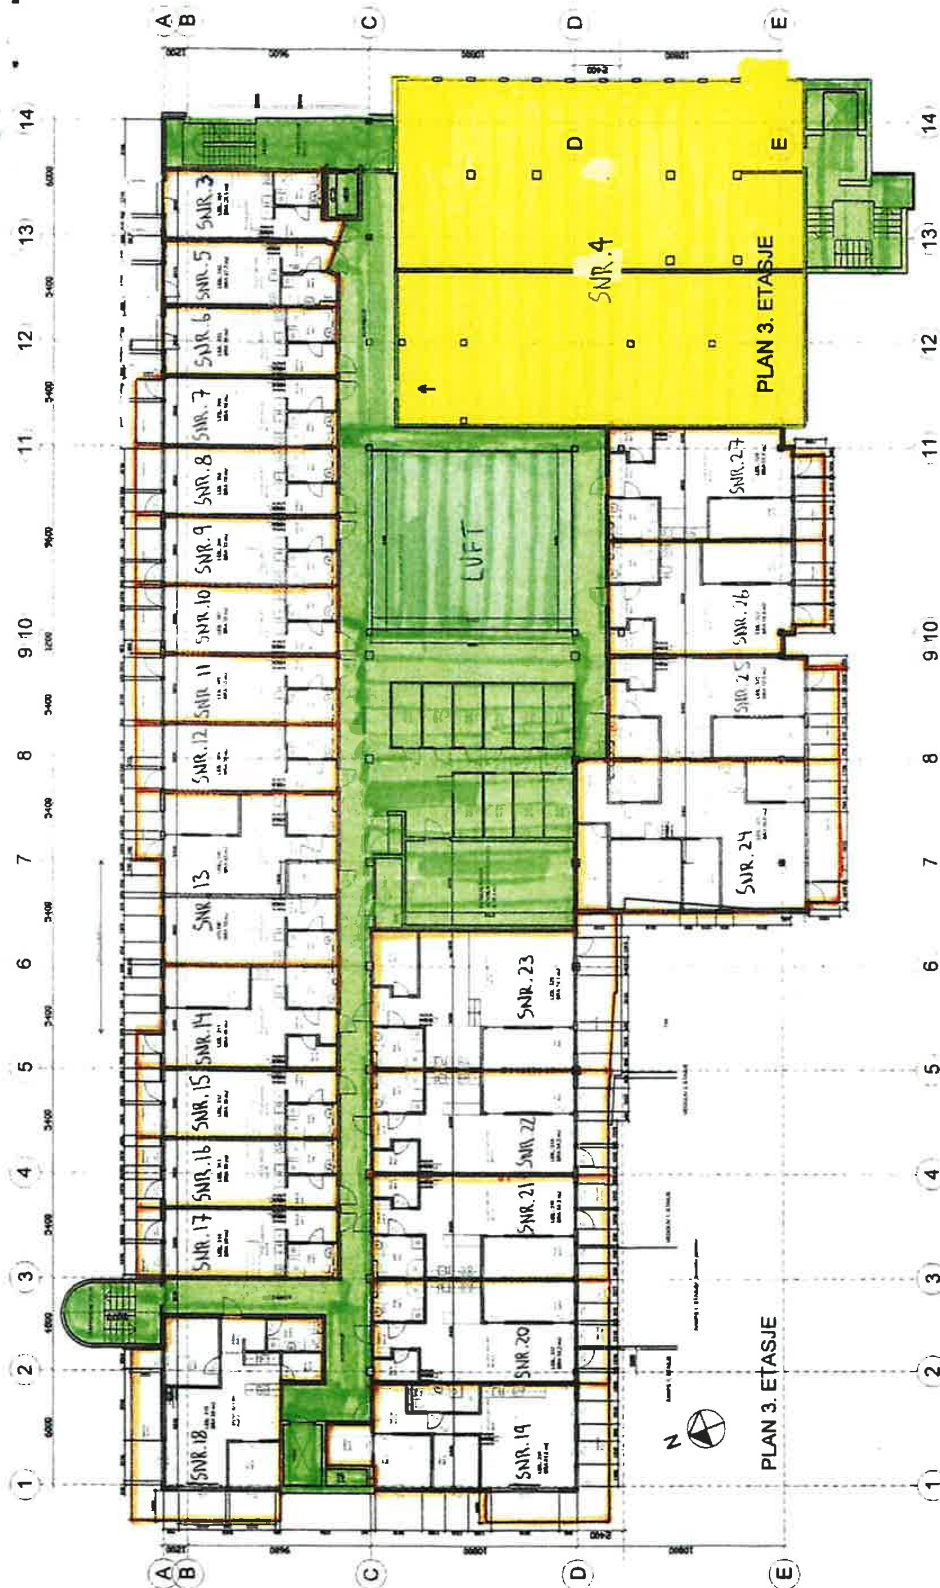
B3/4

Gudes gate 1, Moss - 3. etasje
