# Tilstandsrapport

Boligbygg med flere boenheter
-

Margit Moes vei 3, 7900 RØRVIK
-

# gnr. 210, bnr. 1695
-

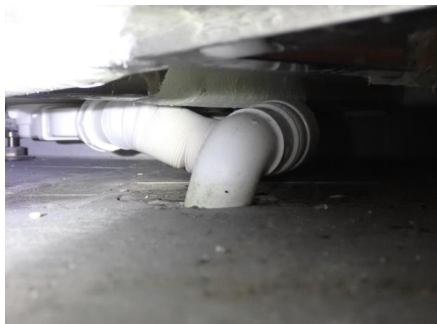
Det er nyere stålsluk og smøremembran med dokumentert utførelse.  
Det er på grunn av dusjkabinettets plassering ikke foretatt kontroll av sluk.
